## **Územní studie**

Povodí Zlatého potoka od pramene po ústí do Příchovického potoka

Duben 2024

**Posouzení hydromorfologického stavu vodních toků s ohledem na možný typ  
revitalizace**

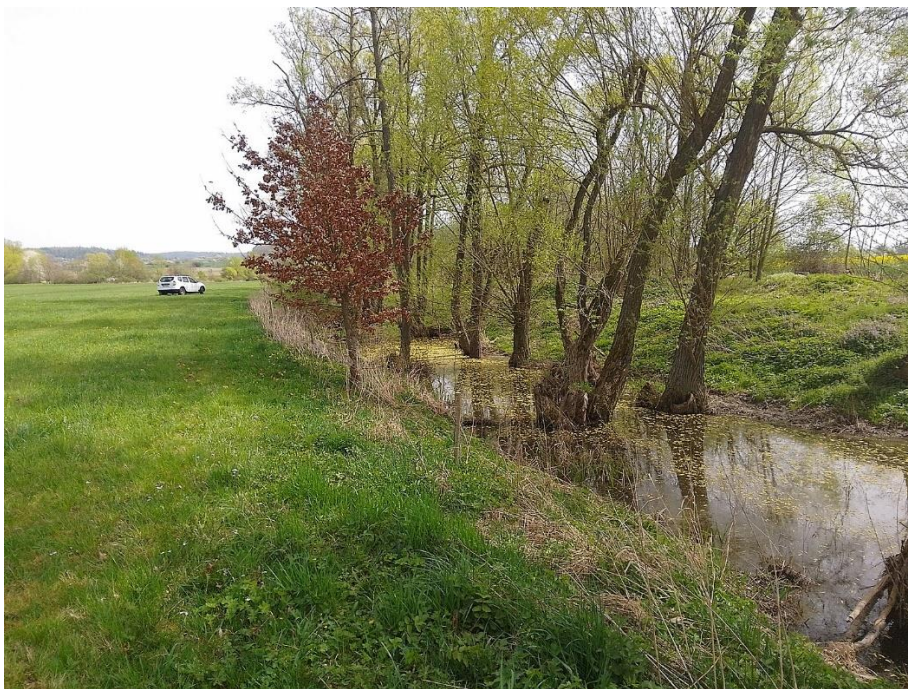
Napřímené a zahloubené koryto toku s nivou vyvinutou převážně po pravém břehu toku, kterou stále tvoří vlhké až mezofilní louky. Po levém břehu se nachází orná půda bezprostředně navazující na břehovou hranu toku.

V daném úseku toku nesmí dojít ke znemožnění samovolné renaturace či revitalizace toku v budoucnu v prostoru nivy. Po levém břehu toku navrhujeme alespoň v šířce záplavového území toku (do cca 10 m od břehové hrany) situovat neprodukční plochy v rámci DZES pro zamezení splachů využívaných ochranných prostředků do toku.

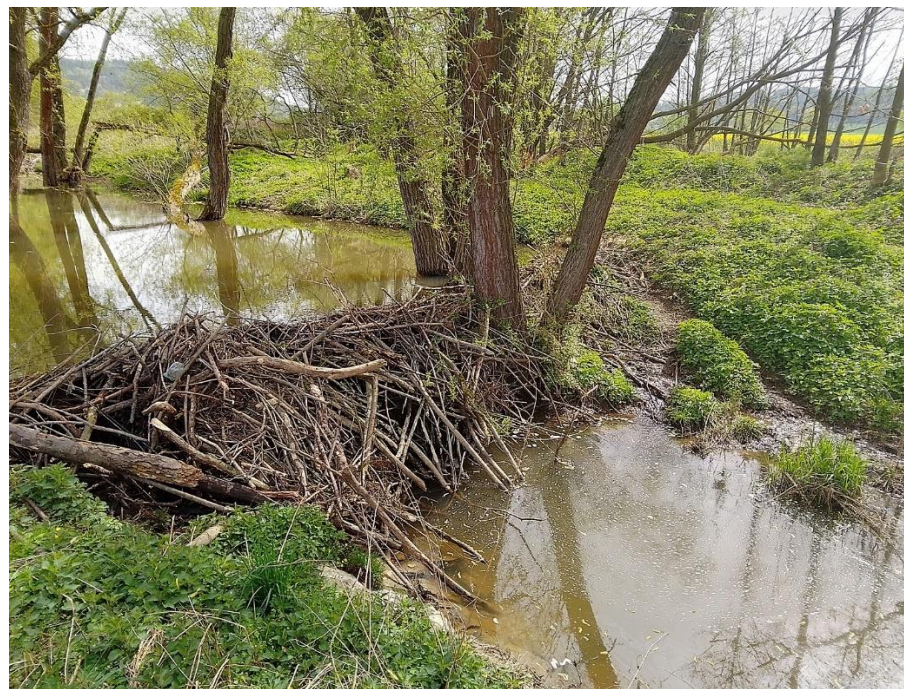
Jedna z bobřích hrází vyskytujících se v úseku, hráze způsobují vzdutí hladiny, čímž zabraňují dalšímu zahlubování toku.

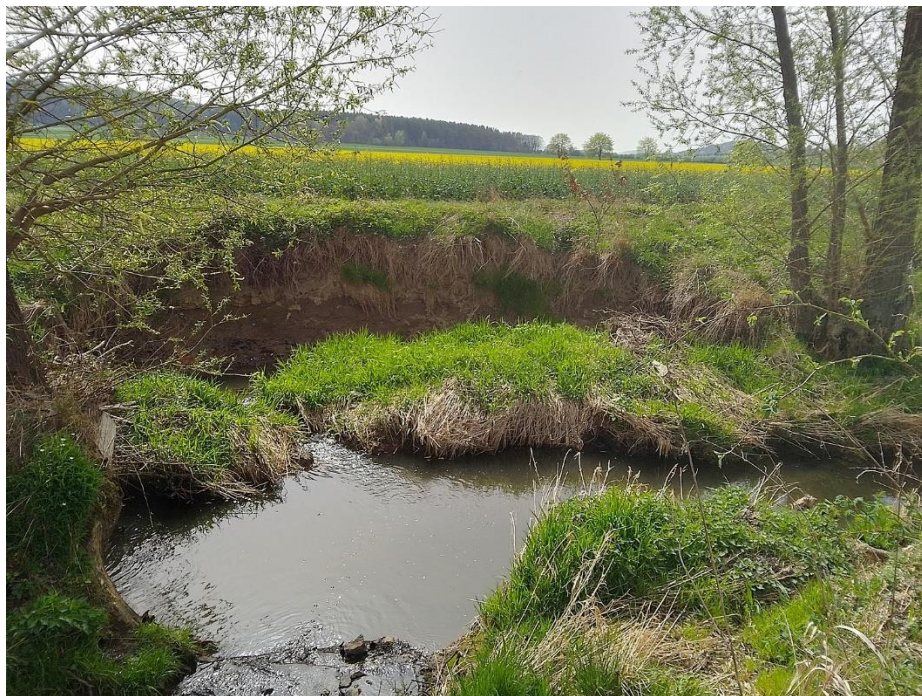
Břehová nátrž, ojedinělý významný projev boční eroze v úseku toku.

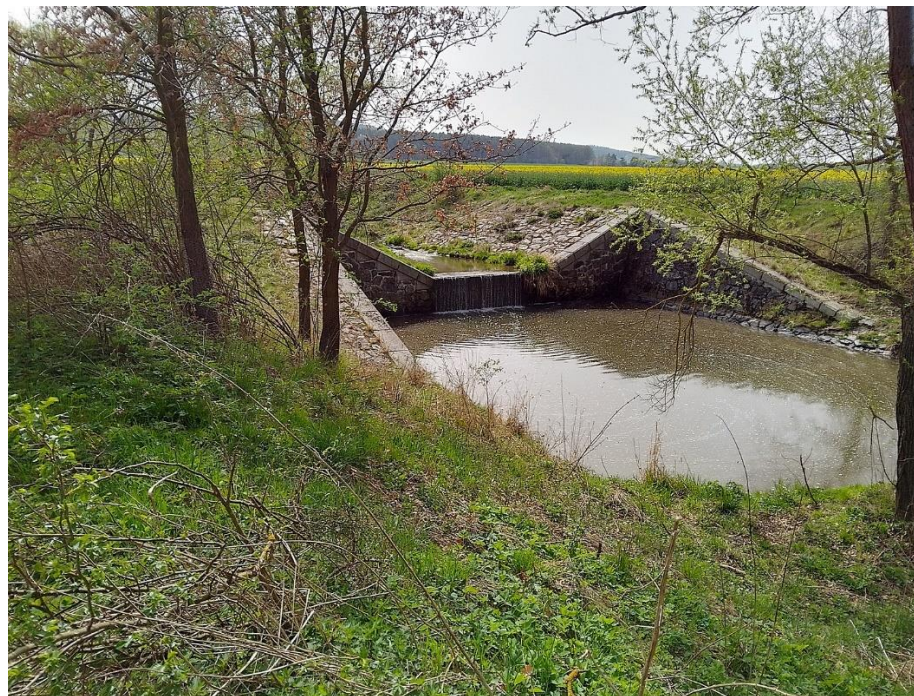
V úseku se nachází po 100 a 150 m několik kamenných stupňů s převýšením hladin 0,4 – 1 m, na obrázku výše kamenný stupeň s převýšením hladin min. 1 m v ř. km 2,337.

V úseku by měla být podporována stávající samovolná renaturace, společně s výběrem lokalit po pravém břehu toku ke snížení výšky a rozvolnění břehu. Pro zprůchodnění migrační prostupnosti živočichů je vhodná revitalizační přestavba v místech vyšších kamenných stupňů.

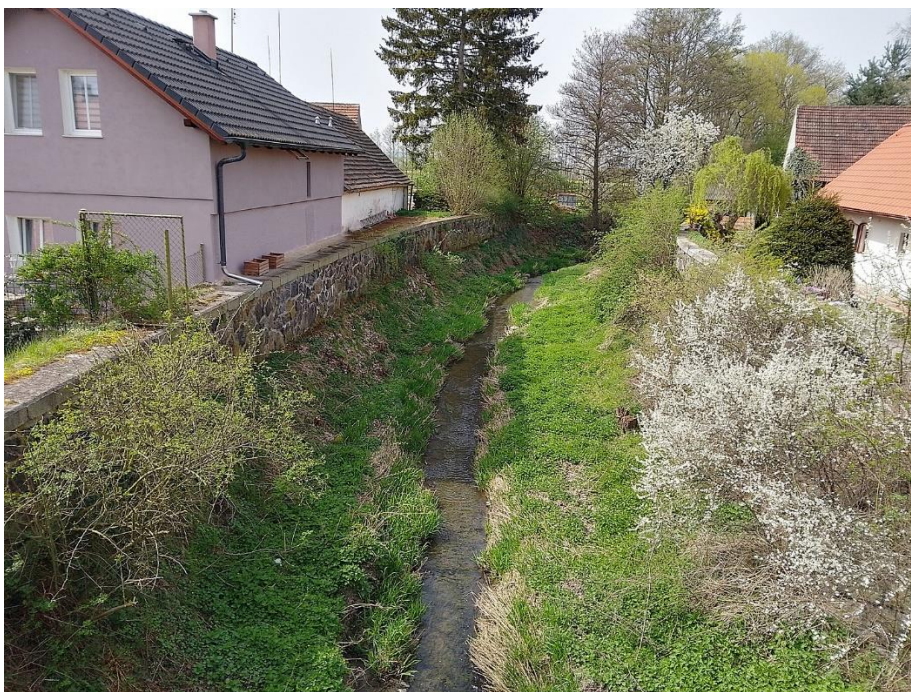
Lichoběžníkové koryto s opěrnými zdmi v Radkovicích.

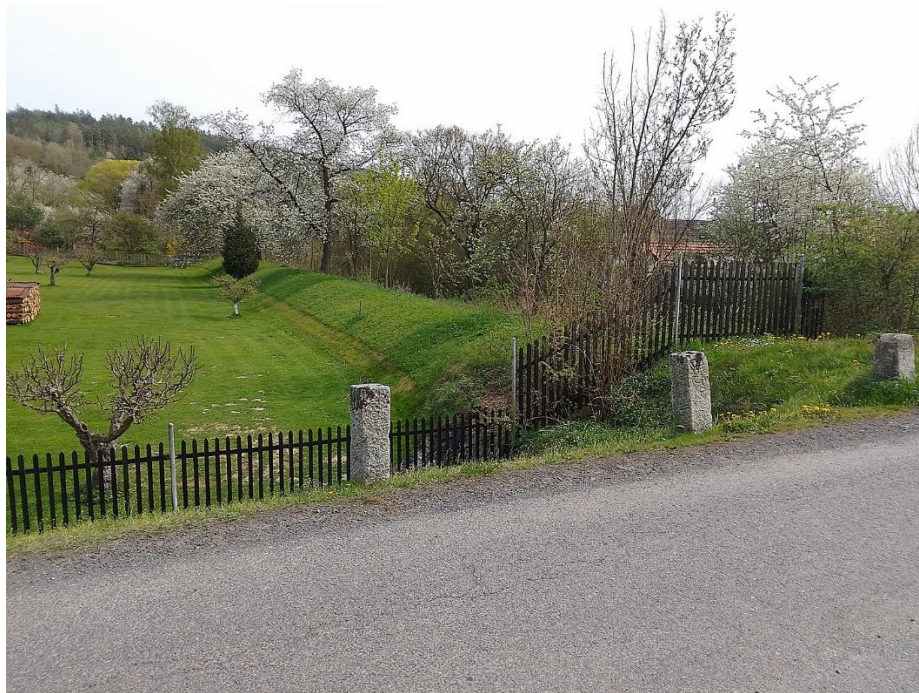
Protipovodňový val po pravém břehu v Radkovicích.

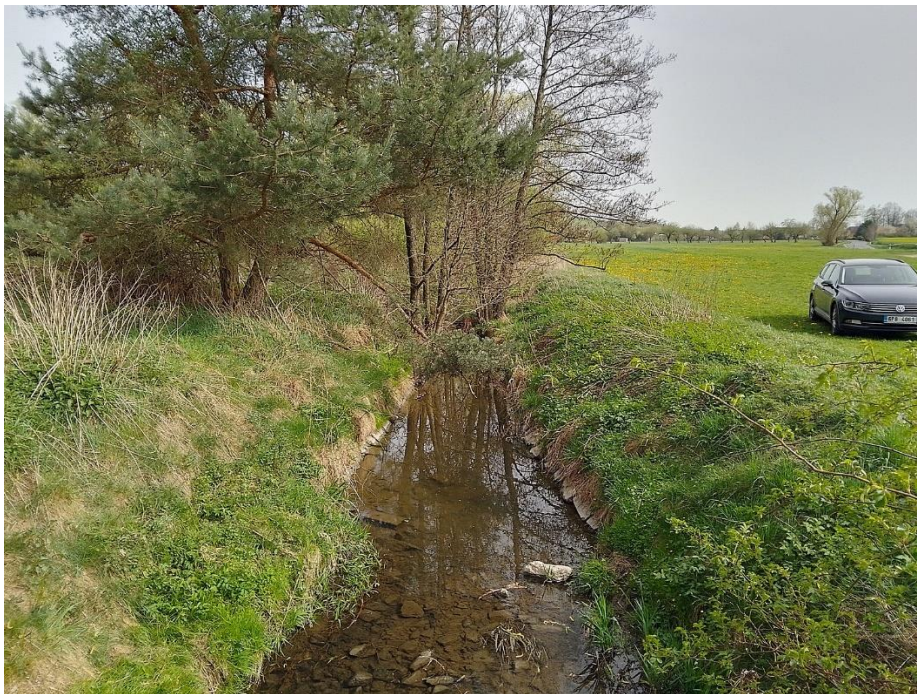
Upravené koryto toku do lichoběžníkového tvaru, po levém břehu mezofilní louka, v úseku nejsou významné překážky rozlivu v případě revitalizace úseku toku.

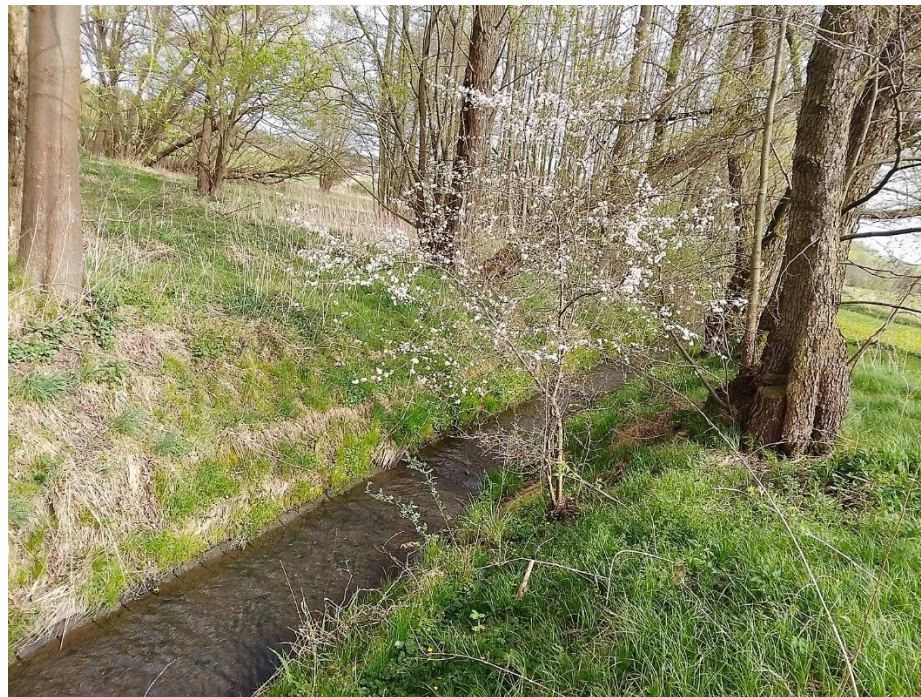
Viditelně upravené prizmatické koryto bez morfologické členitosti a přirozené dynamiky vodního toku.

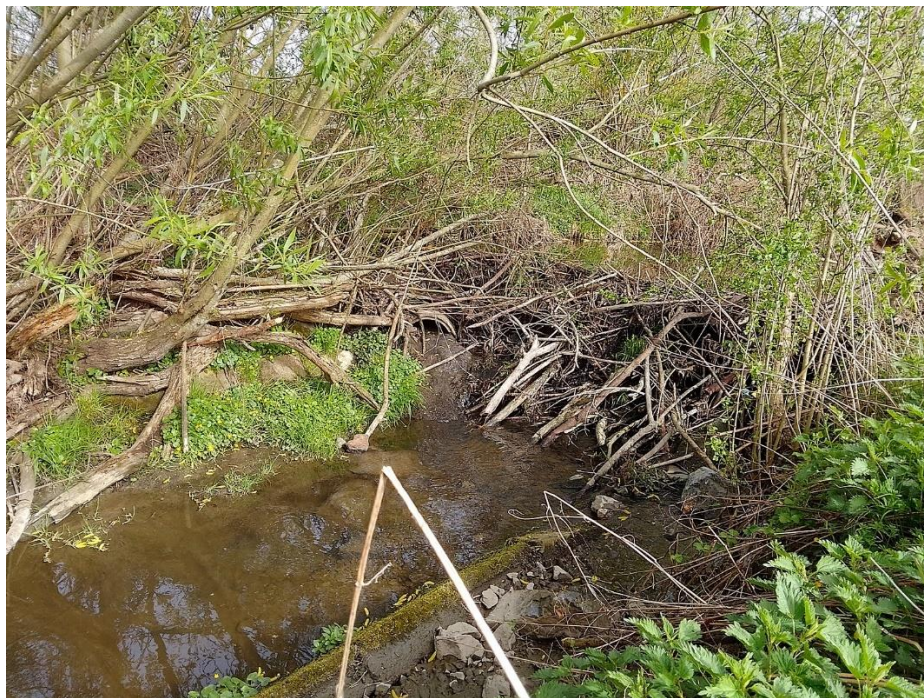
Bobří hráz způsobující vzdutí toku.

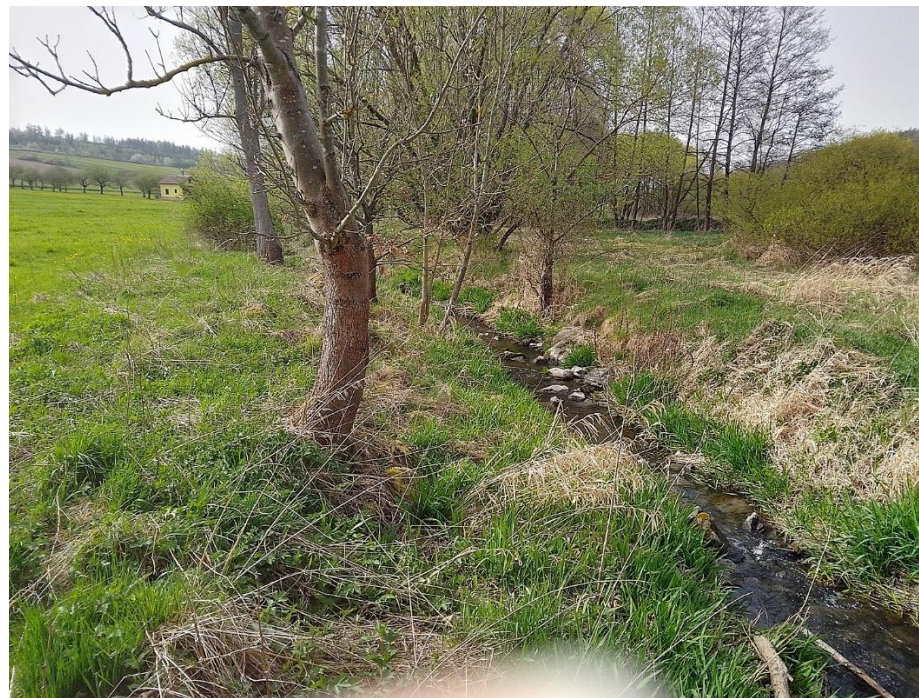
Vegetací zarostlé paty svahu s uvolněnými kameny z opevnění.

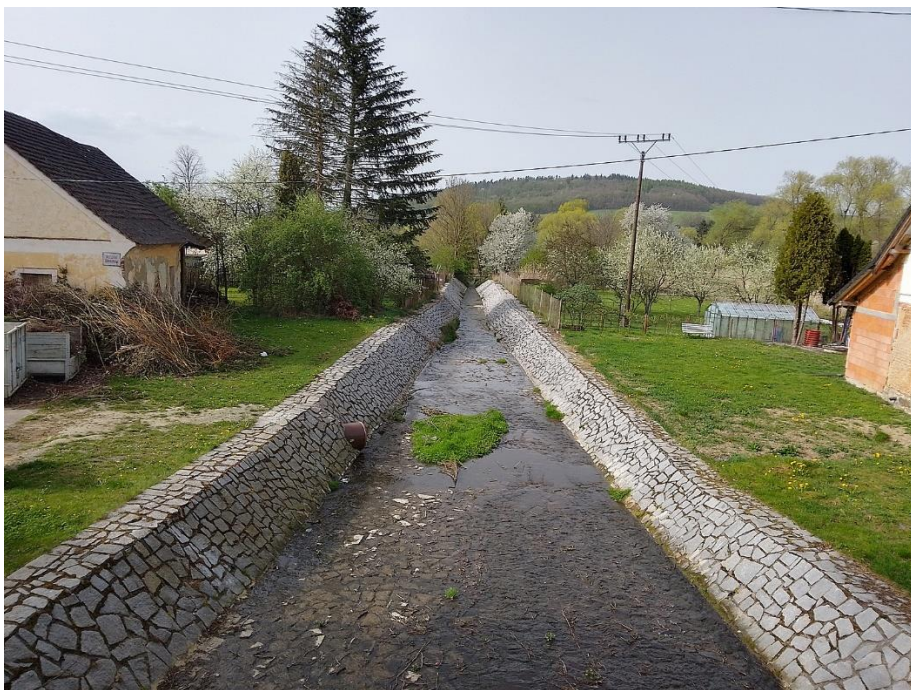
Krátký opevněný úsek břehů i dna toku dlažbou z lomového kamene.

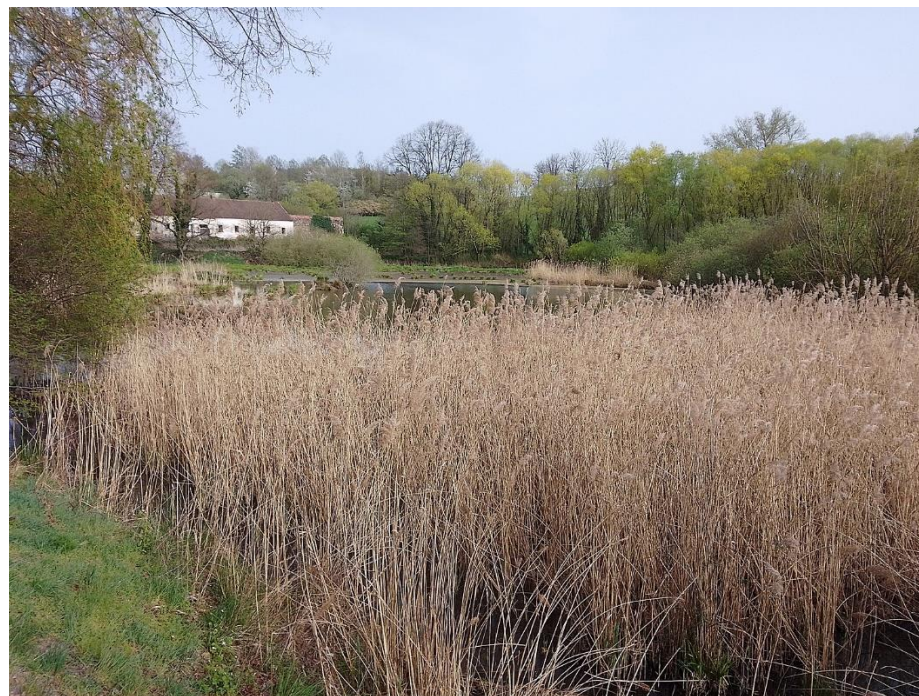
Vodní nádrž v Horšicích s vyvinutou litorální vegetací, negativně ovlivněná znečištěním z odpadních vod

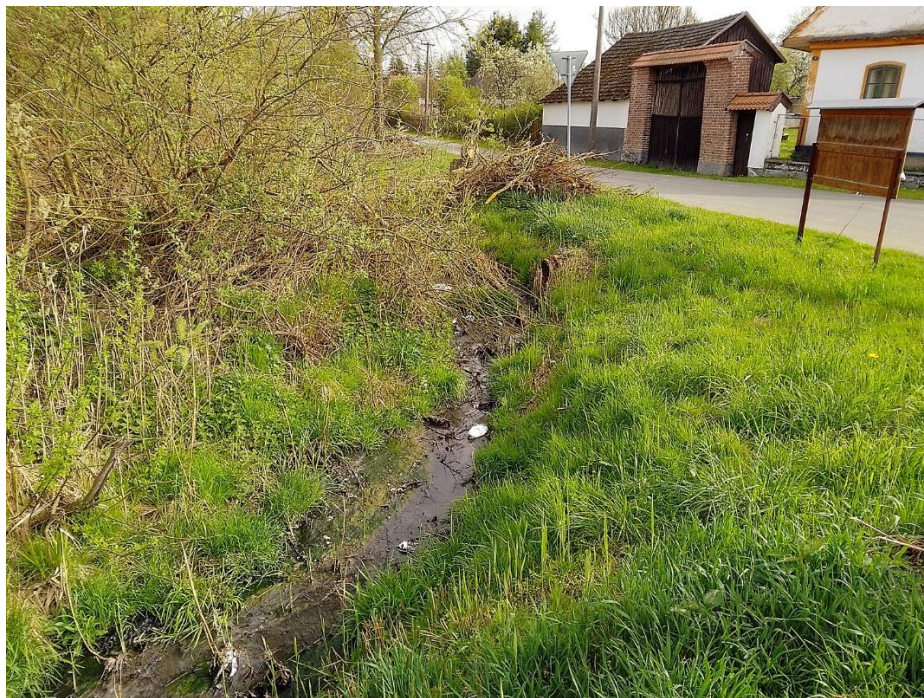
Zlatý potok obtéká vodní nádrž, vpravo výúst' jednotné kanalizace s výskytem splaškového odpadu.

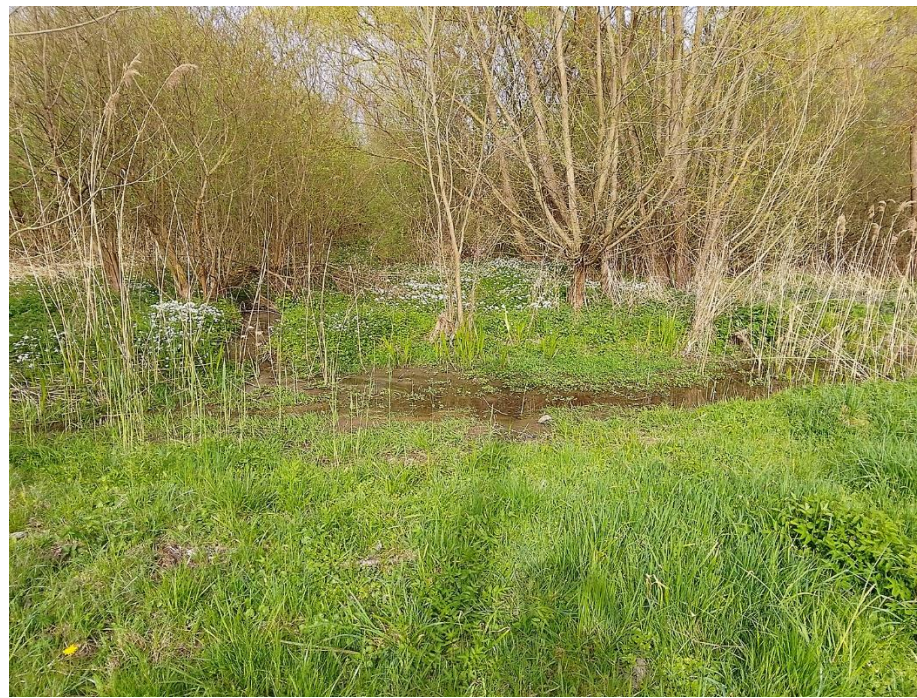
Úsek toku přírodě bližšího charakteru vedoucí podél vodní nádrže v podmáčeném území, ve vzdutí vodní nádrže.

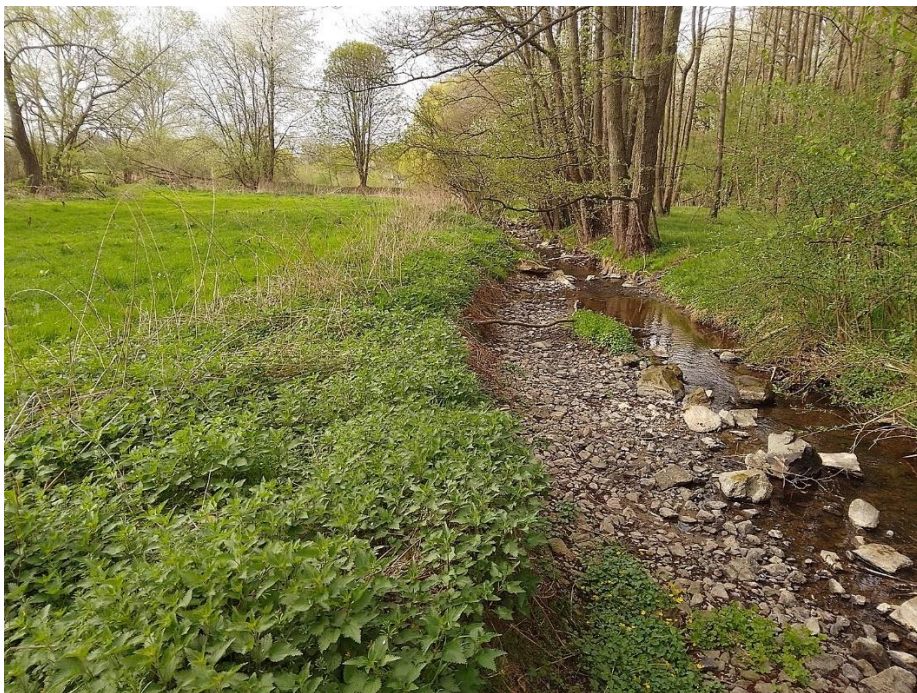
Štěrková lavice ve významně renaturalizující části úseku.

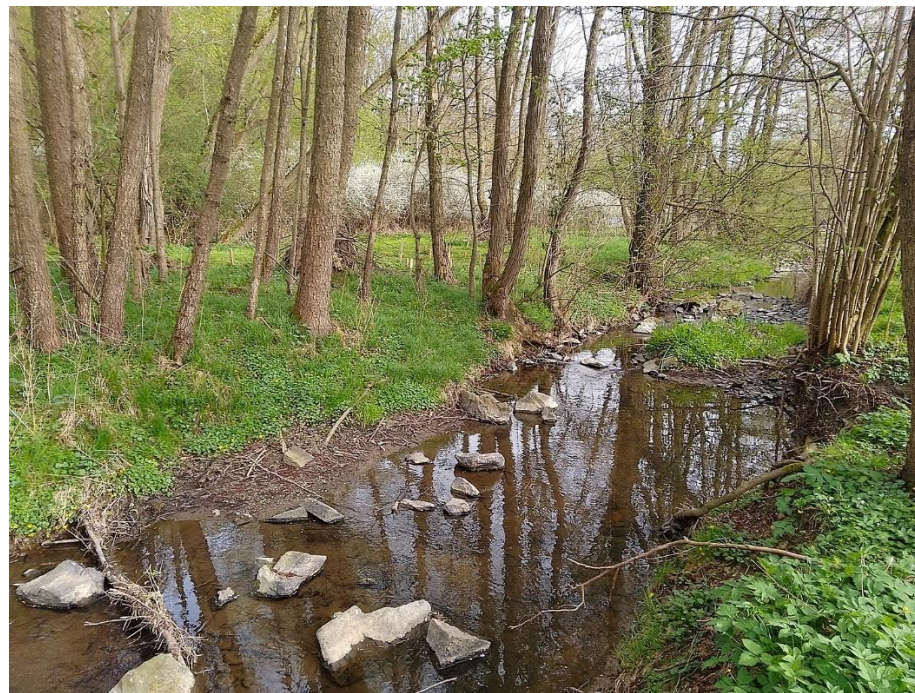
Rozšířené renaturalizující se koryto s dřevinami v břehové čáře pomáhající v morfologickém rozčlenění koryta toku.

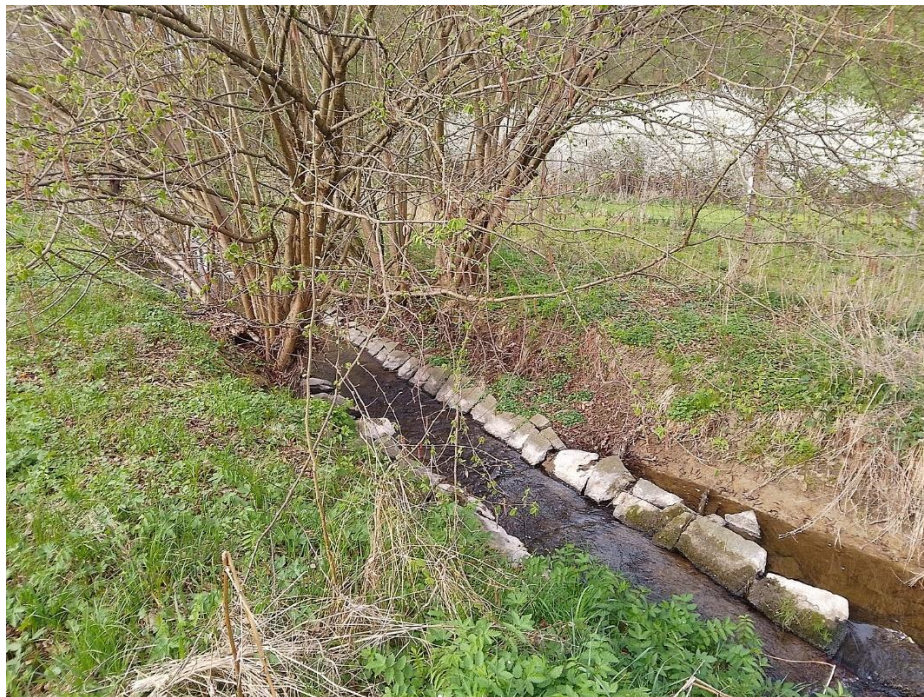
Zachovalé opevnění toku, degradující, problémem je zahloubení toku, které je problematické pro zajištění vodohospodářsky vhodné samovolné renaturace toku.

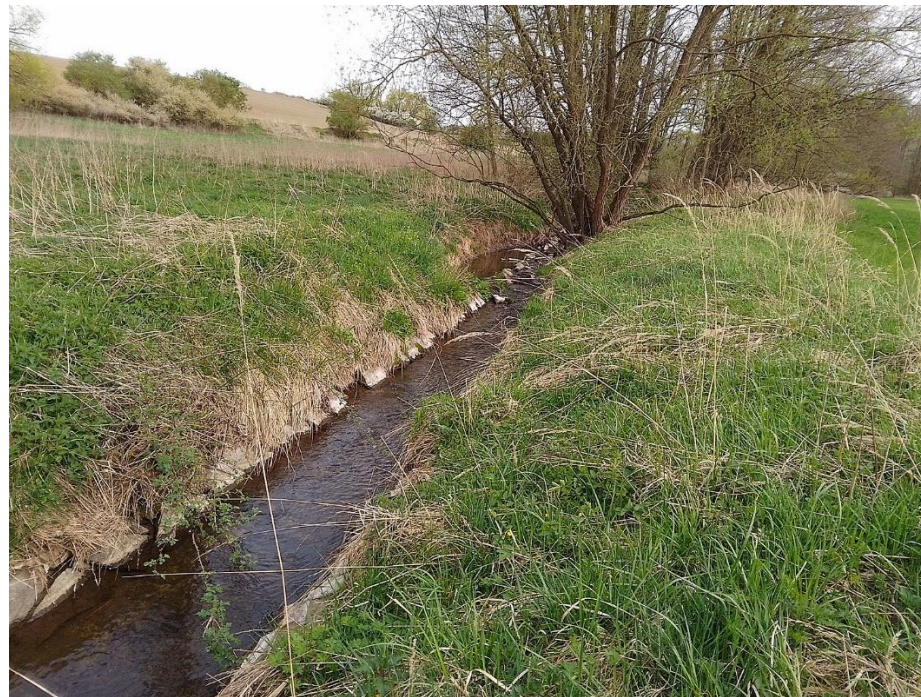
Část úseku ze zachovalou významnou stabilizací vodního toku napřímením a opevněním.

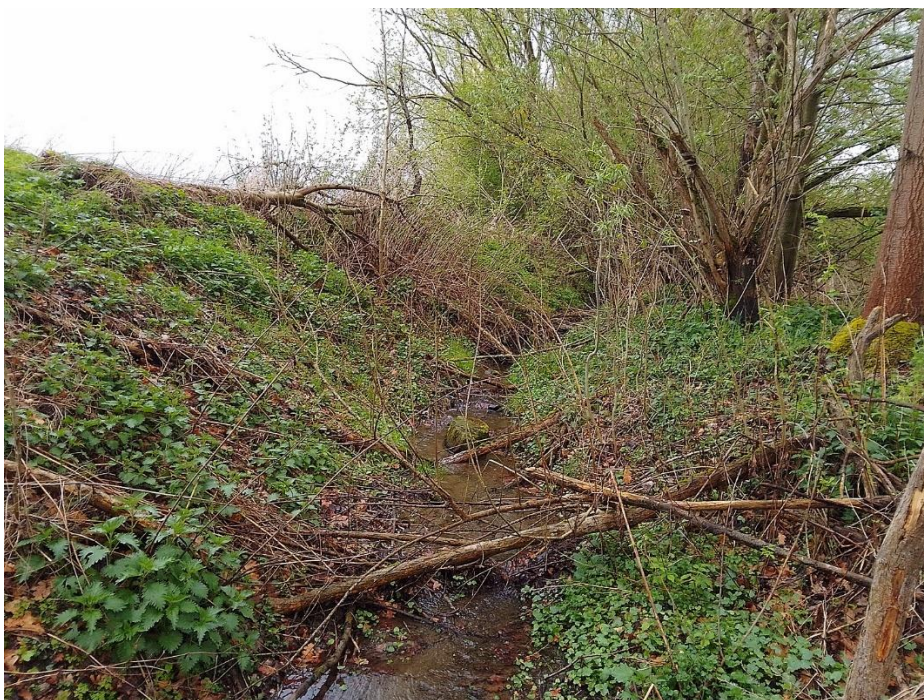
Napřímené a opevněné koryto toku lichoběžníkového tvaru.

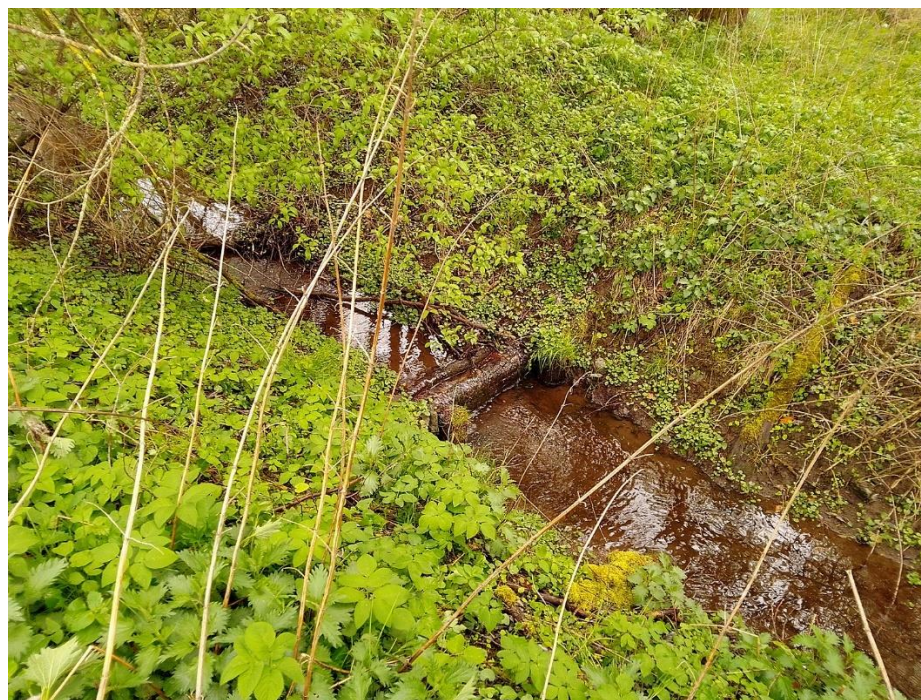
Koryto toku je stabilizováno dřevěnými kulatinami o výšce 30 cm.

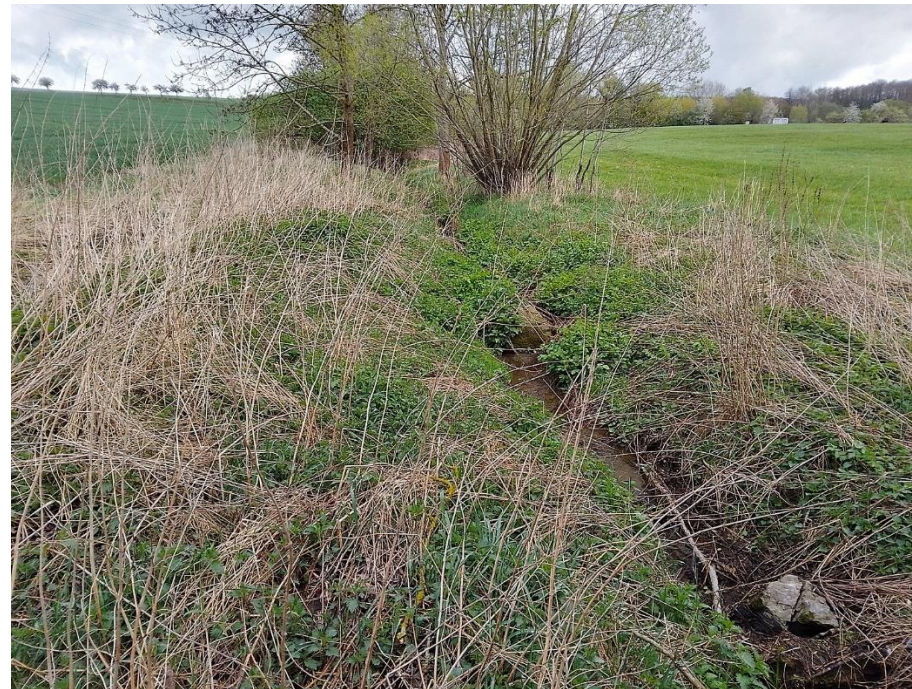
Úzké koryto s viditelně historicky nahnutými břehy.

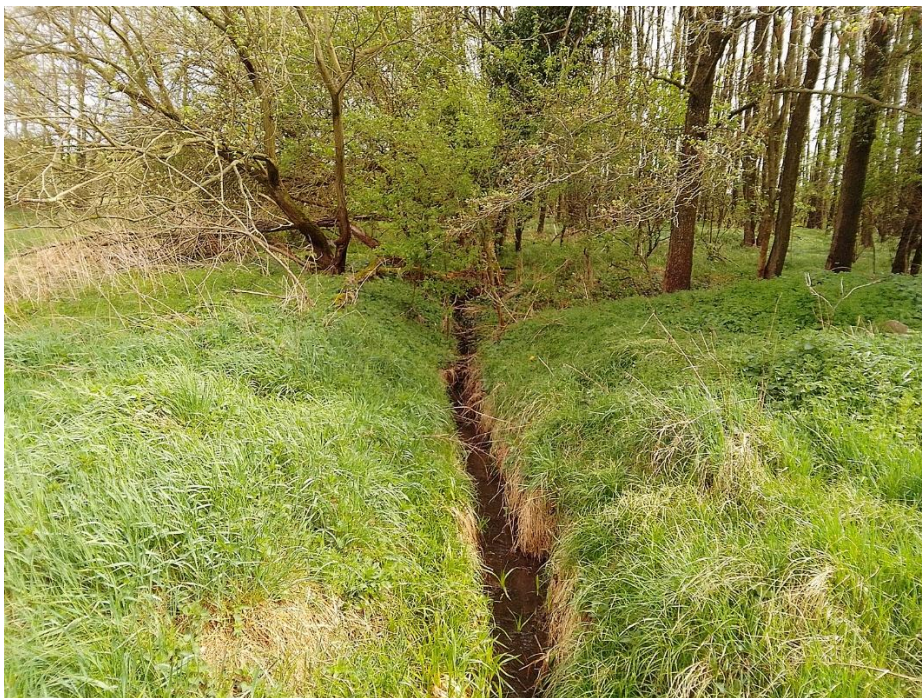
Uměle vytvořené koryto toku v prameništi vodního toku.

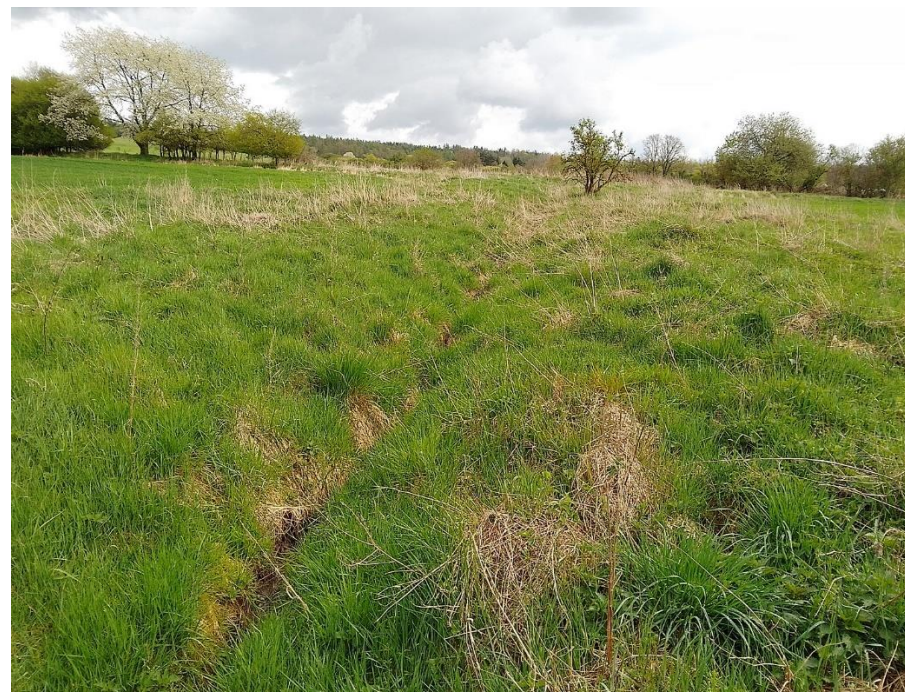
Napřímené koryto v lučních porostech.

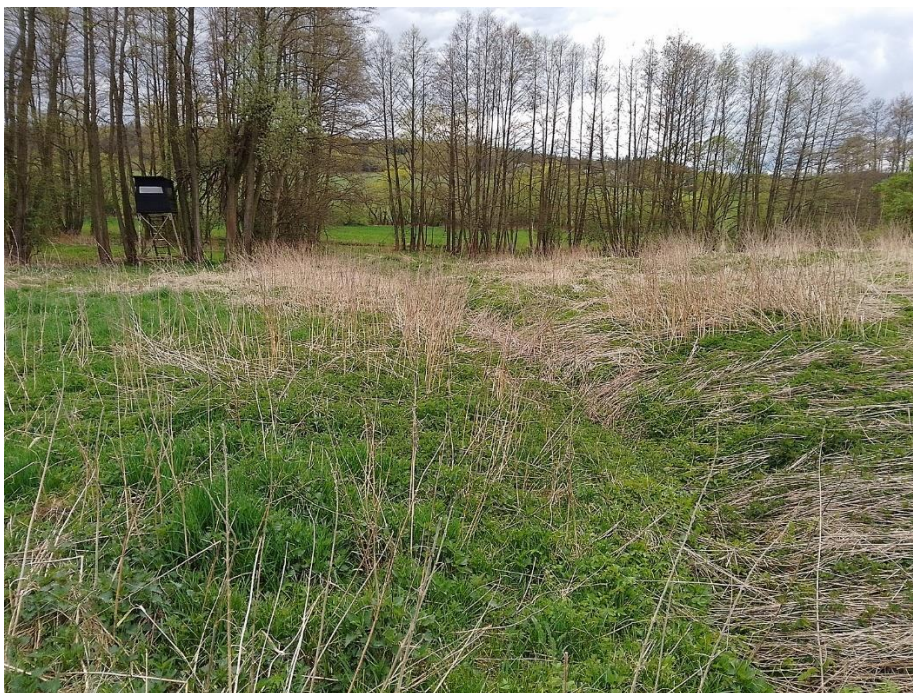
Zarostlé bezvodé koryto toku před ústím do Zlatého potoka.

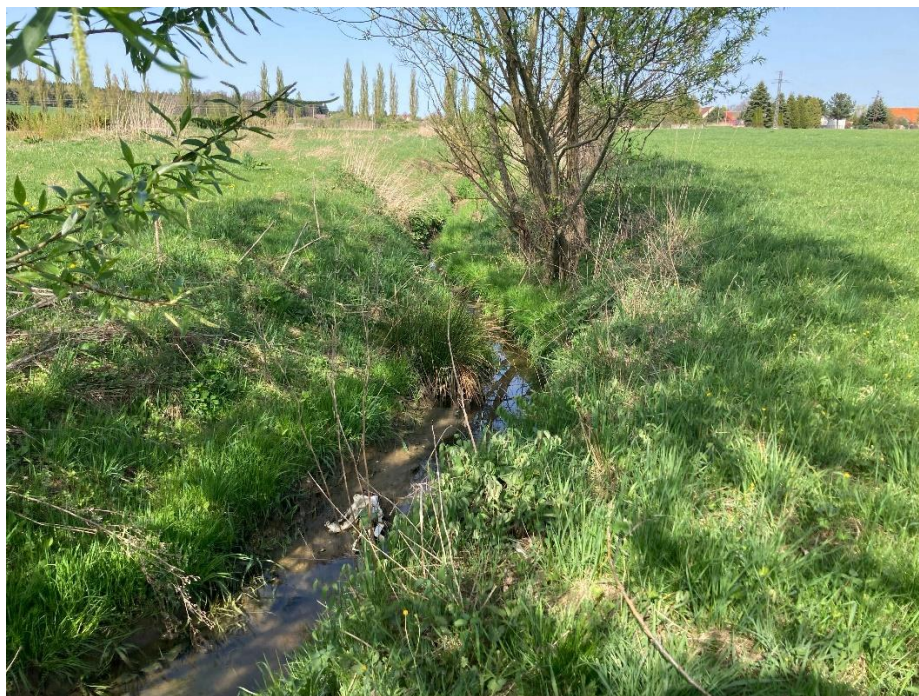
Vodní tok pod čistírnou odpadních vod, se silným nánosem sedimentů a výskytem splaškového odpadu.

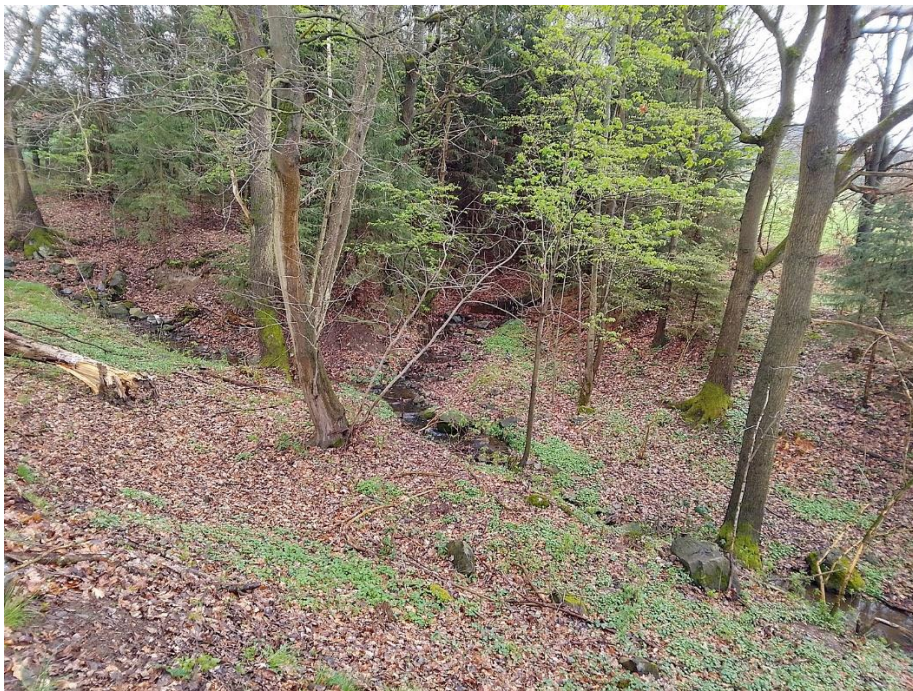
Ústí vodního toku do IDVT 10239486 v závěru úseku, převýšení při ústí toku do uvedené vodoteče činí cca 1 m.

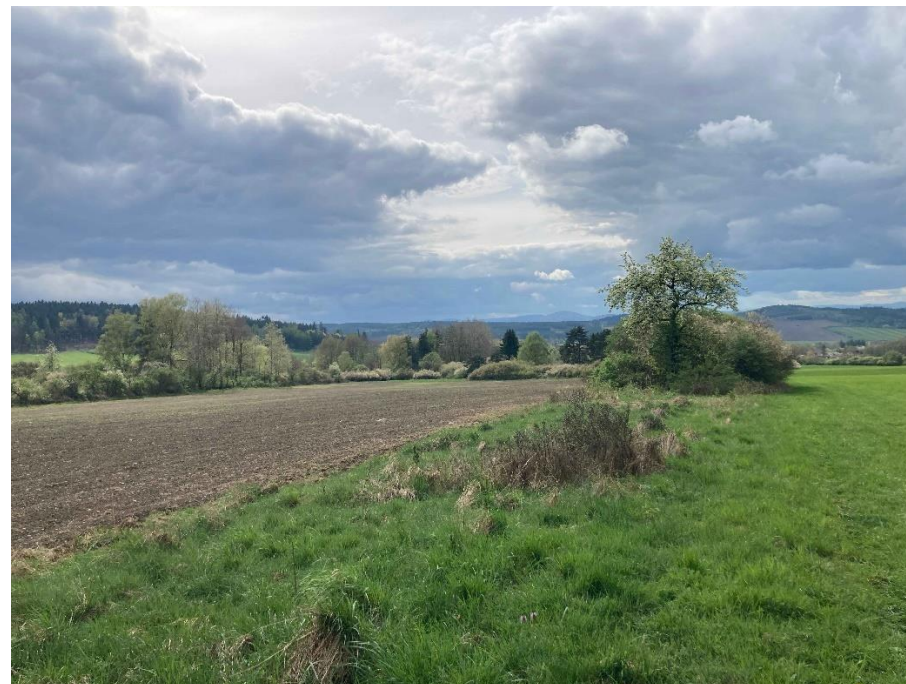
Úsek zavezeného koryta toku.

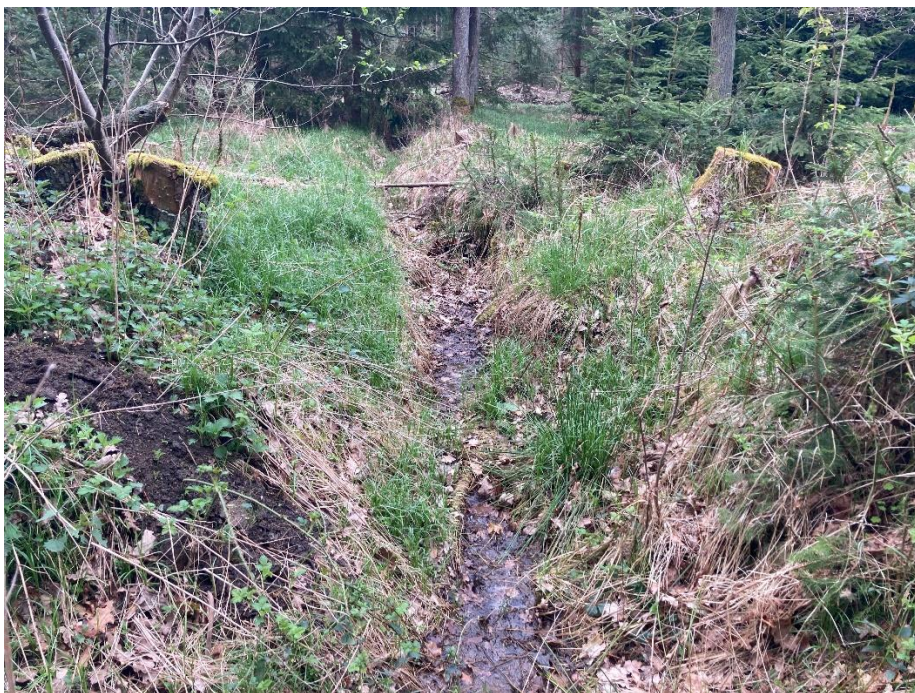
Úsek toku charakteru upraveného příkopu.

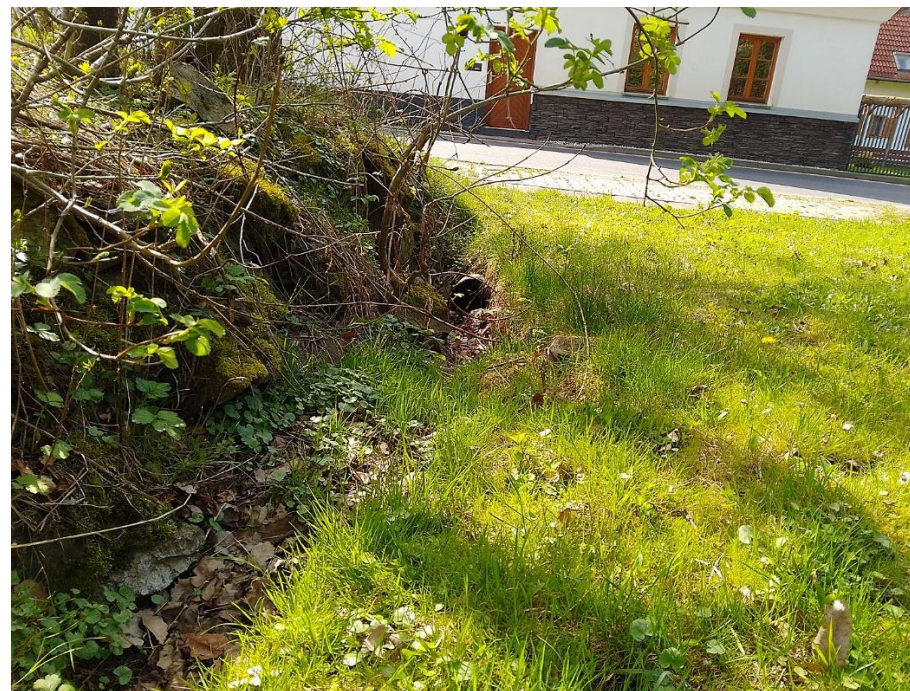
Začátek úseku toku, zaklenutí o průměru 30 cm.
