| Lesnické stavby Plzeňského kraje ..... | 4 |

### Retention Basin Hamr

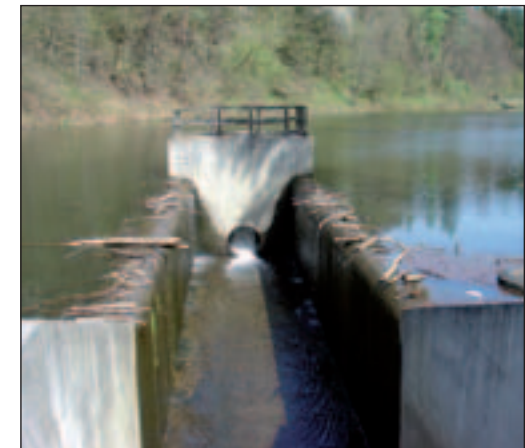
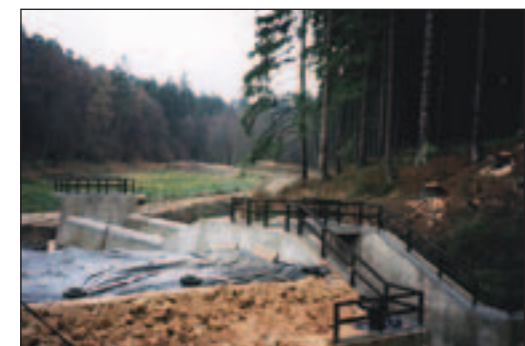
V místě, kde se protrhla stará hráze, byla stavba zavázána do podloží a přihutněna ke sdruženému funkčnímu bloku a v prostoru sondy k obnaženému skalnímu podloží. Přepadová část má tvar otevřeného žlabu obdélníkového profilu. Hrázová část je provedena stejně jako spadiště. V ose koruny hráze se nachází lávka široká 1,8m.

Podle návrhu je vybudována nádrž s těmito parametry: hloubka (u paty) 2,50m, zatopená plocha 1,34 ha, celkový objem 24 250 m<sup>3</sup>.

The Retention Basin Hamr is situated near the municipality Hořehledy at the Borovenský Creek. The original Lake Hamr was destroyed by floods in the 1920s. According to the goals of the Small Water Reservoir Preservation Fund the construction in the Bradava catchment was divided as follows: construction work at the dike, the basin and combined functional block. It was necessary to deepen the Borovenský Creek basin, implement the supplying ditch, bind the construction with the subsoil where the dike was broken by a flood. Now the retention basin is 2,5m deep, the tidal area is 1,34 ha and its total volume is 24 250 m<sup>3</sup>. The construction was finished 1997 for a total amount of 8 289 852 Kč.

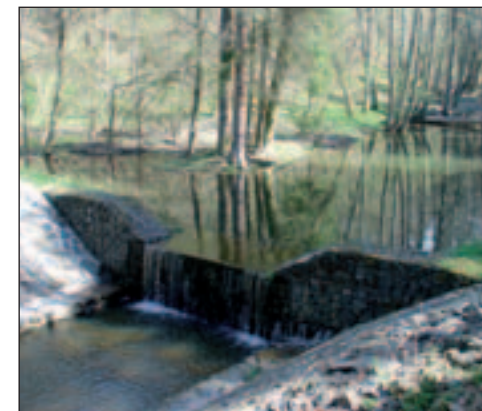
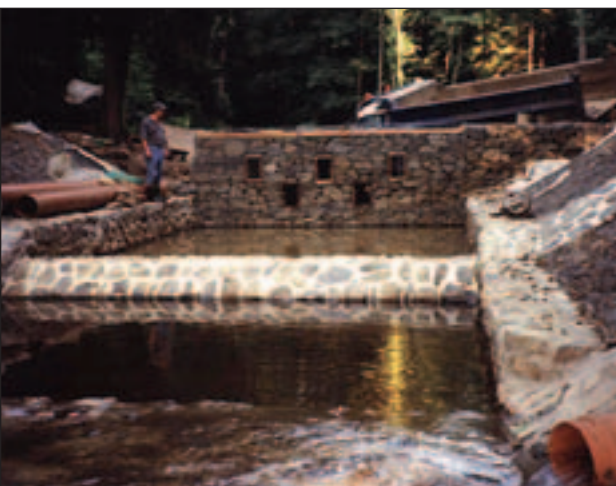
Pod přehrážkou se nachází bezvývarové spadiště délky 12 m ukončené stabilizačním prahem z kamenného zdiva. Ve dně dopadiště leží kamenná rovinina tloušťky 0,6 m provedená formou balvanitého skluzu o hmotnosti kamene přes 300 kg. Zvýšenou drsností tak dochází k utlumení kinetické energie vody. Svahy včetně patky jsou opevněny kamennou rovinou s hmotností kamene do výšky 1 m. Nad rovinou je opět proveden hutný násep s osetím. Po dohodě s pracovníkem Čepro, a.s. byla navržena a realizována monolitická vtoková šachta a odvodňovací potrubí pro případnou opravu produktovodu.

The catch basin – Borovenský Creek is situated within the South- Pilsen District. It is a wired stone barrage at the place of the original Lake Šenkýřka dike. It was also necessary to adapt the bed downstream the catch basin in a length of 45 m to prevent upstream bottom erosion. The slopes above the fortified embankments were filled up, solidified and finally vegetated. Downstream from the barrage there is a 12 m high apron without a stilling pool. The total cost amount was 1 133 464 Kč. 1 055 000 Kč were financed by grant schemes and 78 464 Kč by LČR.

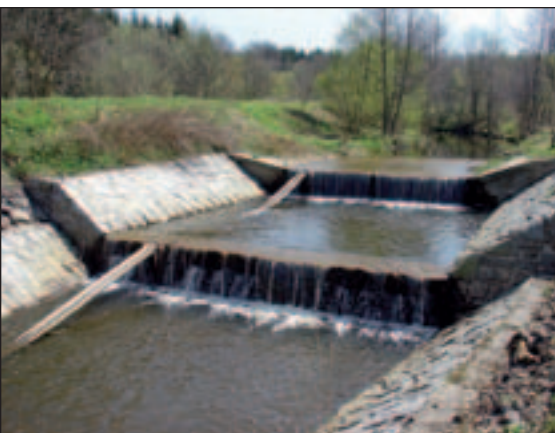
Borovenský potok leží v lokalitě k.ú. Borovno a stavba řešila v letech 1999 až 2000 úpravu toku v km 4,380 – 4,7000.

Účelem úpravy bylo zajištění migrační prostupnosti stávajícího stupně výšky asi 1,50 m, a to jeho nahrazením dvěma menšími stupni. Součástí úpravy bylo i navrácení toku, ohrožujícího soukromé okolní pozemky, do původního koryta. Levý břeh i dno toku byly opevněny kamennou rovinaninou, pravý břeh byl opevněn vrbovou krytinou. Celý upravený úsek byl osázen na březích odrostky listnáčů.

The Borovenský Creep is situated in the Cadastal unit Borovno. The project was realized in 1999 and 2000 and reconducted the stream into its original basin. The left bank was fortified and the bottom rock-filled, the right bank was fortified by salices and the banks were vegetated in general by hardwood species. Thus the neighbouring private land is protected from storm water. The total amount 1 485 465 Kč was entirely financed as a public interest measure.

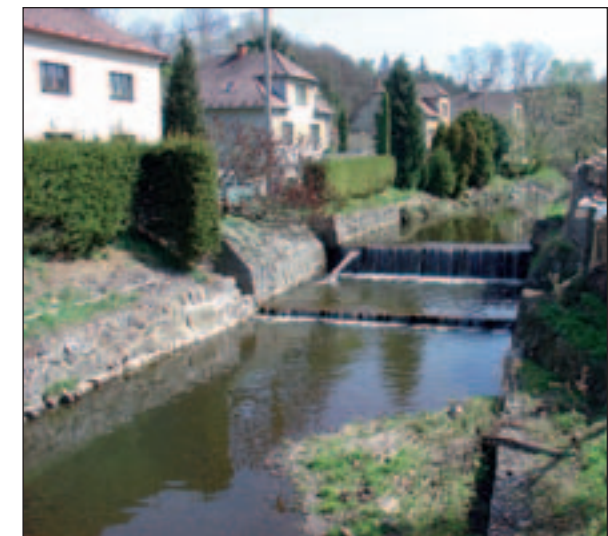
Došlo k vybudování čtyř kamenných stupňů o výšce 60 cm. Průtočný profil stupňů má lichoběžníkový tvar s šířkou dna 5 m, sklonem svahů 1:2 a hloubkou profilu 1 m.

Na levém břehu došlo ke změně uspořádání příčného profilu koryta odstraněním opěrné zídky a rozšířením koryta ve svahu 1:2. Na pravém břehu u silnice č. I/19 je vybudována inundační zídka v délce 122 m, sloužící jako protipovodňová ochrana zmíněné silnice. Ve dně jsou zřízeny dva drátokamenné prahy pro stabilizaci dna. Také byla provedena nutná oprava příčných stupňů v toku – přespárování, zdrsnění dna za předprahem a prodloužení opevnění břehů.

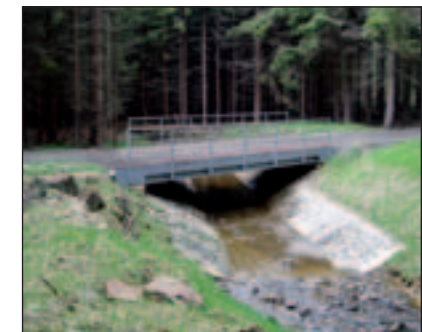
V místě stavby byl vodní tok napřímen a zpevněn. Pod mostem bylo provedeno opevnění toku dlažbou do betonu v délce 19 m. Na přítoku a odtoku dále proveden pohoz dna lomovým kamenem a v místě přítoku je ještě doplněn 4 betonovými prahy zmiřujícími spád toku.

Předchozí úprava propustku ze dvou trub DN 50 cm a stav koryta toku způsoboval při zvýšených průtocích vody poškození lesní cesty. Po povodni v roce 2002 bylo přistoupeno ke zřízení nového mostu s dostatečnou kapacitou.

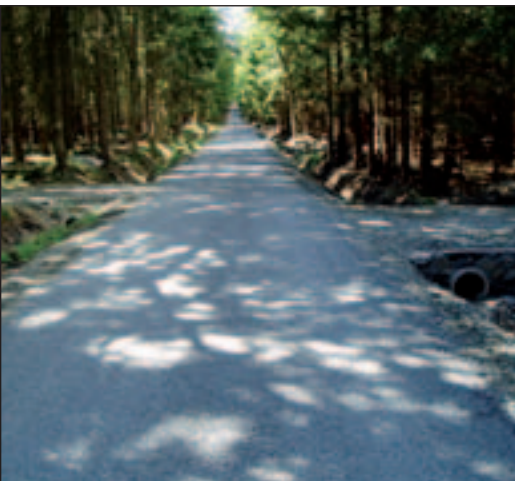
Investiční výstavba – rekonstrukce povrchu stávající lesní cesty s kaleným povrchem. Cesta byla provozem značně opotřebovaná, s četnými výtluky a kolejiemi a přestávala vyhovovat potřebám lesního provozu.

Při rekonstrukci došlo k vyrovnání a zpevnění stávajícího podkladu drčeným kamenivem a zřízen povrch z penetračního makadamu se 2 asfaltovými nátěry o celkové délce 1750m. Z toho 1292m o šířce 3,5m a 458m o šířce 3,0m. Krajnice o šířce 2 x 0,5m jsou ze štěrku. Dále došlo k obnovení 6 hospodářských sjezdů trubních a 4 ospodářských sjezdů zemních. Pro odvodnění cesty bylo zřízeno 7 trubních propustků a bylo provedeno čištění odvodňovacích příkopů. Po rekonstrukci splňuje lesní cesta parametry komunikace typu 2L 4,0/30.

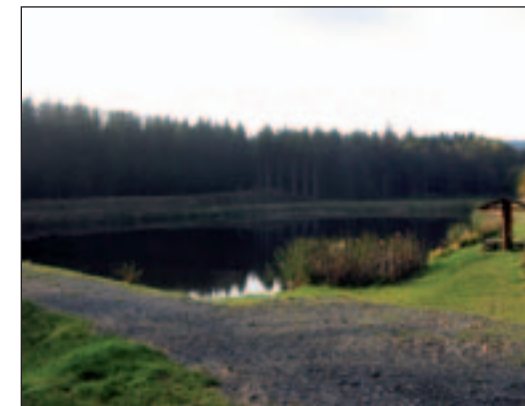
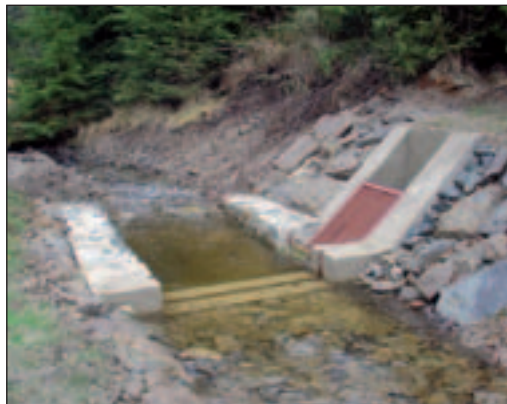
Opravení hráze a vyčištění zdrže proběhlo v průběhu třetí etapy. Po dobudování výpustního zařízení se přikročilo k rekonstrukci čelní hráze. Odstranila se nevhodná zemina. Nepropustnost čelní hráze zajistila těsnící clona přiválcovaná na návodní líc (jíl, jílovitá zemina, hlína, hlína jemně písčitá). Boční hráz byla navržena jako sypaný (hutněný) monolitický útvar lichoběžníkového profilu. Koruna boční hráze (šířka 3,0m) a vzdušný svah byly osety hluboce kořenícími travinami a jetelem.

Jako výpustné zařízení nádrže byl navržen železobetonový pozerák s umístěním v tělese hráze. Nedošlo ke klasickému umístění do paty hráze, protože by to vyžadovalo navíc ještě zbudovat lávku dlouhou téměř 10m.

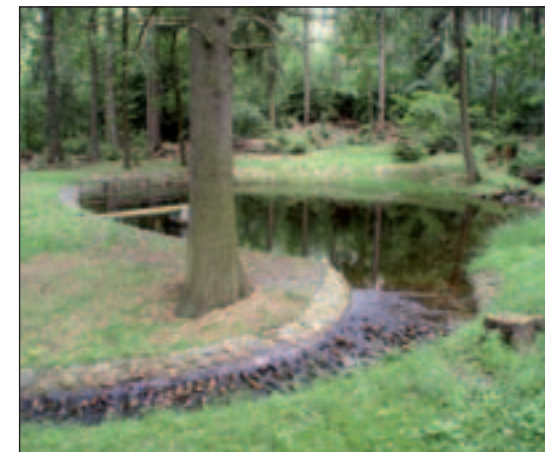
Bezpečnostní přepad je navržen v hrázi jako čelní v délce ve dně 2,5 m. Na něj navazuje zdrsňený skluz do betonu z lomového kamene, který přechází do odtokového koryta s šířkou ve dně 1,5 m zpevněného dlažbou z lomového kamene. Na přechodu druhou opevnění jsou řešeny betonové zajišťovací prahy. Při stavbě došlo ke kácení dřevin v prostoru bezpečnostního přepadu a nátoku do rybníčka. Použity byly pouze přírodní materiály.

Vznikla vodní nádrž o ploše 270 m<sup>2</sup> zadržující vodu o objemu 165 m<sup>3</sup>, která zajišťuje nejen ekologické a vodohospodářské podmínky, ale může být užívána i jako zdroj požární vody.

In 2007 the original broken pond dam in the municipality of Bělá nad Radbuzou (within the wood) was restored. Furthermore a new security overflow and operational outlet (including a new stock inlet and protection of the water- side of the dam) were built. The are of the water basin is 270 m<sup>2</sup> and the total volume of retained water 165 m<sup>3</sup>. The pond improves not only the environmental and water- management but also is a source of fire water supply. The total amount was 400 101 Kč financed entirely by LČR.

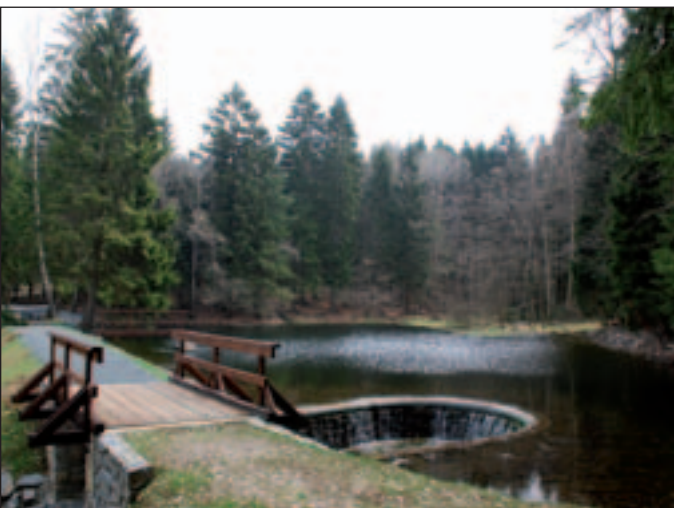
Poslední stavební objekt tvoří lesní cesta. Ta byla opravena v délce asi 100 m. Zajišťovala přístup stavební mechanizaci a dopravu stavebních materiálů na staveniště. Nyní slouží jako přístupová cesta k hrázi rybníka. Vzhledem ke značnému místnímu zvlhčování cesty bylo nutno vybudovat odvodnění cesty podélným příkopem a dvěma trubními propustky o průměru 600 mm.

The pond Boková is situated in the Cadastal unit Lísková at Nemanice in the Domažlice District. Originally the pond was used by a mill or an iron-mill but before the restoration it was already heavily filled with sludge so it was necessary to let the retained water out and remove the original stone fortification of the dam. The slopes and the slip-road are now fortified by gravel. The project was finished 2008 and the total amount was 3 189 322 Kč entirely financed by LČR.

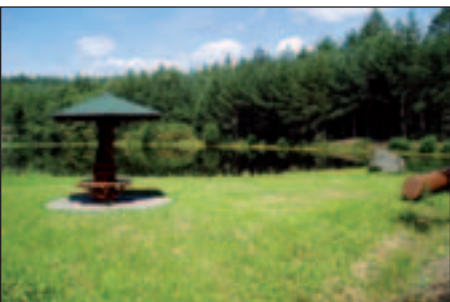
Při realizaci stavby byly odstraněny sedimenty z nádrže, provedla se oprava hráze a výstavba nového výpustného zařízení a bezpečnostního přelivu. Celkové náklady na akci činily 1 221 000 Kč, z toho příspěvek z Fondu Evropské unie činil 929 000 Kč a příspěvek SFŽP 55 000 Kč. Částku 237 000 Kč hradily LČR, s.p. Hlavní účel rekonstruované nádrže je funkce krajinyotvorná a funkce retenční. Vedlejší důležitou funkcí nádrže je celoroční kumulace požární vody. Nádrž se nachází přímo na trase naučné stezky a je vítaným místem k zastavení a odpočinku všech návštěvníků lesa.

The retention basin U Ručiček is situated in the wood Sedmihoří in the vicinity of Mířkov directly at the route of the educational path. It has been cleaned, the dam restored and provided with a new outlet system. The total amount 1 221 000 Kč was partly financed by EU-funding- 929 000 Kč and partly by the State Environment Fund - 55 000 Kč.

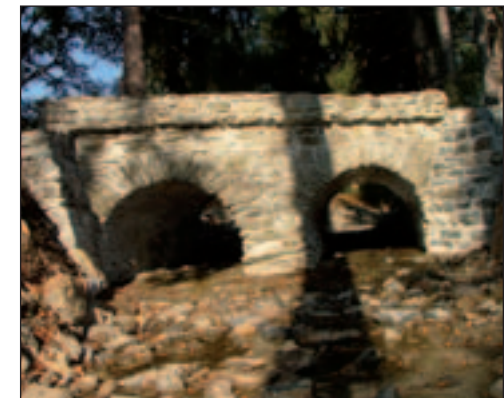
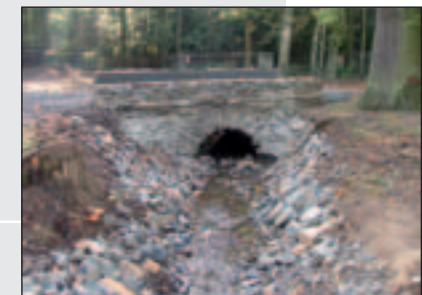
V k.ú. Podrážnice se nachází historická obora Podrážnice, kterou protéká levostranný přítok Semošického potoka. Tato vodoteč protíná na třech místech stávající lesní štěrkovou cestu. Původní staré kamenné klenuté mostky byly již několik let v havarijním stavu. V roce 2006 na základě zpracované projektové dokumentace došlo k realizaci rekonstrukce odvodnění lesní cesty. Hlavním cílem stavebních úprav se stala oprava klenutých mostků. Dva kamenné mostky se podařilo opravit, dva zborcené mostky byly nahrazeny rámovými konstrukcemi BENES. U všech mostků se rovnoběžně s tokem vyzdila křídla a římsy. Tok vodoteče se upravil a opevnil.

The historical preserve Podrážnice is situated in the Horšovský Týn district. It was embellished by ancient arched stone bridges which were in emergency conditions since years. It was possible to restore only two of them; other two were replaced by frame structures. The total amount 1 215 000 Kč was entirely financed by LČR.

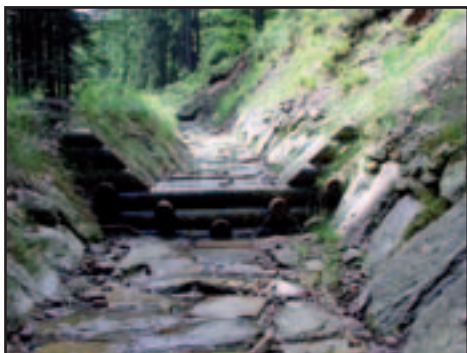
Návrh na řešení stavu po povodni byl veden především snahou o odstranění příčin eroze. Nezbytné bylo provést změnu čtyř jímek u propustků. Jímky byly navrženy tak, aby byly schopny zachytit případné splaveniny, které by mohly

být transportovány z okolních ploch. Toto nebezpečí stále hrozilo, jak bylo patrné z erozních rýh v porostech. Dalším cílem bylo snížení spádu nivelety dna příčnými objekty v toku a opevněním koryta, což má za účinek zamezení dalšího poškození koryta. Příčné objekty jsou tvořeny dřevěnými prahy výšky 0,3 m (8 ks) a srubovými přehrážkami slezského typu (4 ks). Opevnění dna a břehů je dimenzováno na dvacetiletou vodu a je provedeno místním kamenem. Na svahy na levém břehu byla k jejich zpevnění použita geotextilie spolu s osetím.

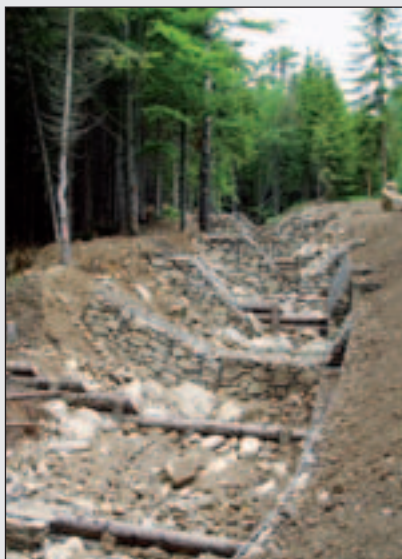
### Strž Skala – odstranění povodňové škody 2004 k.ú. Alžbětín, Špičák 1 915 725,-

Říčka Svarožná se nachází v západní části Šumavy nedaleko hraničního přechodu Alžbětín, západně od Železné Rudy. Důvodem navržené stavby bylo odstranění povodňových škod ze srpna 2002 na již realizované stavbě „Strž Skala – protierozní opatření“. Ke škodám došlo na lesní cestě podél Svarožné – v lokalitě I., kde byla podemleta komunikace v délce 25 m. Ve II. lokalitě zasahoval výmol do cesty v délce 10-17 m. Dále došlo k poškození lesní vodoteče (lokalita III), která je levostranným přítokem Svarožné.

**III. lokalita** – příprava opravy této části akce obnášela odstranění stromů v lesním porostu na okraji výmolu (vývraty) a stromů překážejících v realizaci přehrázek a stupňů. Dále bylo likvidováno původní opevnění koryta v délce 66 m, 3 ks dřevěných přehrázek a skluz do propustku. Pro asanaci velkého výmolu a ochranu cesty byla postavena opěrná gabionová zeď. Ta je dlouhá 25 m a vysoká 2 m. Pro zamezení dalšího šíření výmolu a pro usazování unášeného materiálu bylo vystavěno sedm konsolidačních přehrázek. Tři přehrážky jsou z drátokamenné konstrukce, dvě jsou dřevěné a dvě jsou kombinované. Veškeré přehrážky byly posuzovány pro max. průtok – Q100. Pro zamezení vymílání

a vzniku dalších škod bylo provedeno zvýšení terénu v lese násypem v délce 12 m se zpevněním povrchu klejonáží. Zpevnění břehů bylo provedeno také výsadbou melioračních dřevin – zhruba 200 ks sazenic javoru. Jednou z posledních úprav bylo vybudování čtyř drátokamenných stupňů pro snížení sklonu toku před vtokem do asanovaného výmolu. Dno vývarů pod stupni bylo zpevněno drátokamennou matrací a ta byla, zejména po okrajích, zpevněna umístěním balvanů do toku. Vybudován byl také nový skluz, opět z drátokamenné konstrukce, který převádí vodu přes opěrnou zeď do prostoru nad druhou přehrázkou.

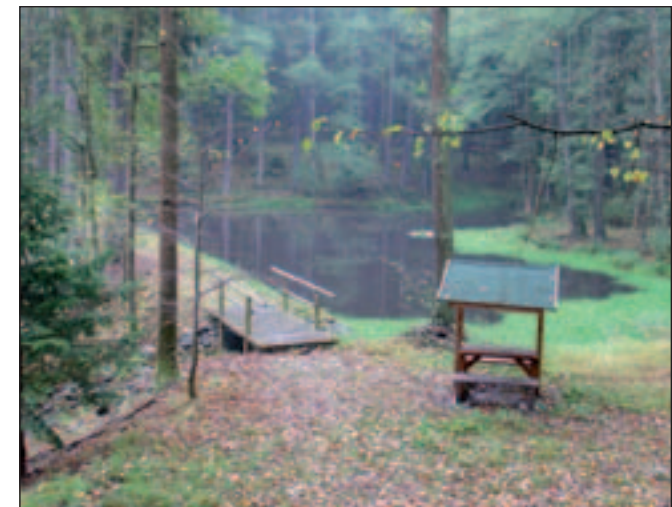
Na území LČR, s.p. jsou dva rybníky: rybník „U Chudé chaloupky“ a „Lesní rybníček“. U rybníka „U Chudé chaloupky“ chybělo výpustné zařízení a přemostění bezpečnostního přelivu. Jednalo se o průtočný rybník. Hráz byla ve špatném stavu v pravé části v místě protržení. Protržení se nacházelo v místě bezpečnostního přelivu, kde navíc nebylo ani přemostění. Chybělo také ovládání výpusti. Výpust tvořila betonová roura o DN 300. Na koruně hráze a na březích rostly olše, duby.

Dnes soustava plní opět svoji vodohospodářskou funkci (krajinnotvornou, zásobní, retenční, ekologickou). Navržená úprava zlepšila životní prostředí v okolí celé zájmové plochy.

One on the grounds of the State Chateaux Kozel and the other in the forest lot of LČR. The latter is composed of the ponds „U Chudé chaloupky“ and „Lesní rybníček“. Both had a damaged dam and outlet and the bottom was covered by grown wood species. It was necessary to restore the water management functions at first (landscape enhancement, storage, retention, environment). The project was finished successfully 2003 for a total amount of 950 802 Kč financed entirely by LČR.

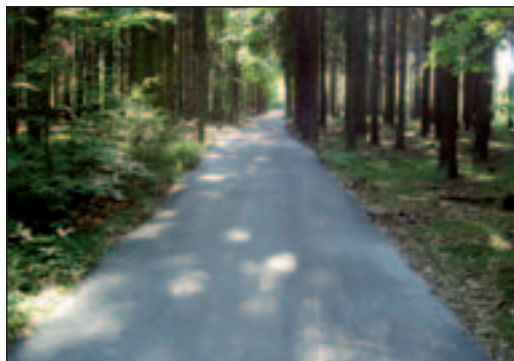
**Lesní cesta Andrejšky** 2000 k.ú. Plzeň – Černice 285 252,-

Oprava povrchu kalené lesní cesty zároveň slouží jako cyklotrasa od lávky přes dálnici D5 směrem k Radyni. Vyrovnání podkladu provedeno drceným kamenivem. Vrchní vrstvu tvoří kalený kryt ze šterkodrti. Na konci cesty u silnice je vybudovaný objezd závory pro cyklisty. Cesta má délku 800 m, šířku 3,0 m, je bez krajnice a odvodňovacích příkopů. Typ LC 2L 3,0/30.

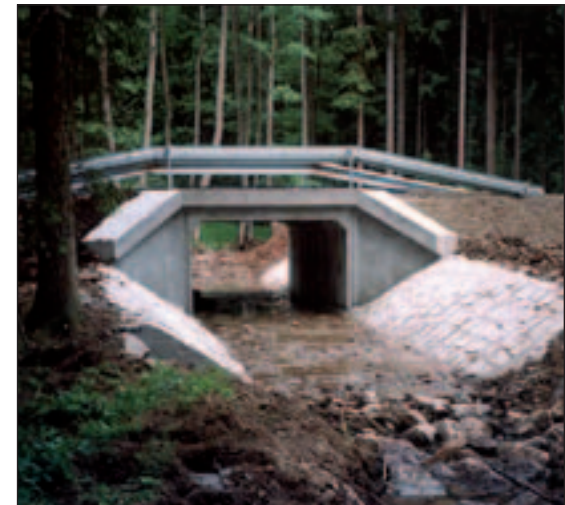
V místě stavby je vodní tok napřímený a zpevněný kamennou dlažbou do betonu před vtokem v délce 5 m a 8 m za výtokem z mostu. Dále bylo upraveno a vyčištěno dno a provedeno zpevnění pohozením z lomového kamene v délce 15 m před a 8 m za mostem.

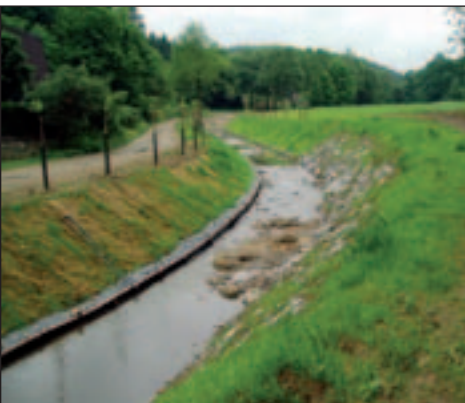
**Čižický potok – odstranění povodňových škod** 2003 k.ú. Čižice 4 391 128,-

Stavba se nachází na Čižickém potoce z převážné části v intravilánu obce Čižice v okrese Plzeň – jih. Počátek úpravy je nad silničním mostem v obci Čižice, po kterém vede silnice spojující Štěnovice, Čižice a Předenice. Celková délka úpravy je 483,5 m.

Cílem stavby bylo odstranění povodňových škod, protože obec je často zaplavovaná vodou z Čižického potoka. V roce 2002 došlo k opakovanému zatopení potokem. Již v roce 1975 zde proběhla velmi ničivá povodeň, při které došlo k velkým škodám především na nemovitém majetku v okolí potoka. Vlivem povodní změnil Čižický potok trasu svého koryta. Pomístně bylo koryto potoka zpevněno vložením velkých balvanů, stále však docházelo k erozi břehů vlivem poměrně jemnozrnného horninového substrátu.

The flood damages were removed at Čižický Creek within the Přeštice District. The municipality Čižice and its surroundings were flooded repeatedly in the past (e.g. 1975). The river basin was enlarged up to 3 m and deepened; its length now being 483,5 m. The total amount 4 391 128 Kč was paid partly by subsidies of the Ministry of Agriculture - 4 156 000 and by LČR- 235 128 Kč.

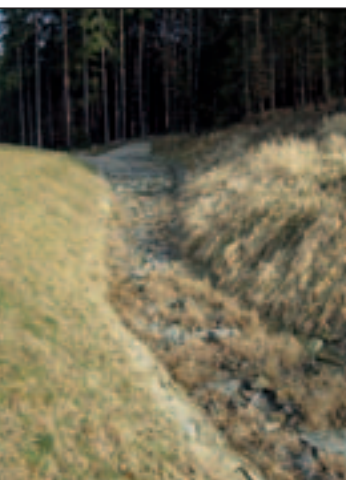
Na jihovýchodní části hráze je umístěn bezpečnostní přeliv. Přeliv má lichoběžníkový tvar s přepadem přes širokou korunu se svahy 1:3 – pro možnost přejezdu. Za přelivem je umístěn zdrsněný skluz pro utlumení kinetické energie vody. Trasa skluzu se točí mírně doprava a na něj navazuje koryto lichoběžníkového profilu, které se o něco níže setkává s odpadním korytem z výpusti. Z prostoru zdrže bylo při odbahňování vytěženo přes 8200 m<sup>3</sup> sedimentů. Vodní nádrž má při normální hladině plochu 8263 m<sup>2</sup> a objem 9693 m<sup>3</sup> vody.

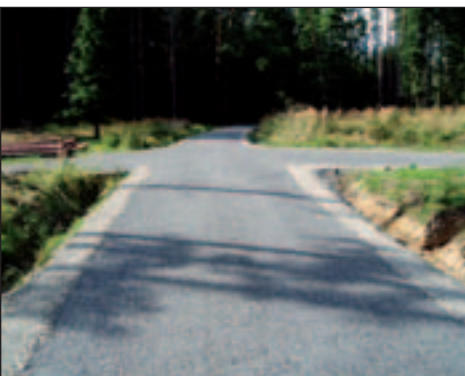
Při rekonstrukci došlo k vyrovnaní a zpevnění stávajícího podkladu drceným kamenivem a zřízení povrchu z penetračního makadamu se 2 asfaltovým nátěry o celkové délce 2420 m a šířce 3,5 m. Krajnice o šířce 2 x 0,5 m jsou ze štěrkodrti.

Dále došlo k obnovení 4 hospodářských sjezdů trubních a 7 hospodářských sjezdů zemních. Pro odvodnění cesty se zřídily 2 trubní propustky včetně vyčištění odvodňovacích příkopů. Po rekonstrukci splňuje lesní cesta parametry komunikace typu 1L 4,0/30.

The forest road Kaplička – Peklo is situated in the Cadastal unit Holýšov. It was necessary to restore it in 2008 because it was strongly worn-out by the traffic. The road surface was re-worked and the verges were made of chippings. 11 slip-roads were implemented. There are two pipe culverts to drain the road. The total costs of this project were 2 973 000 Kč.

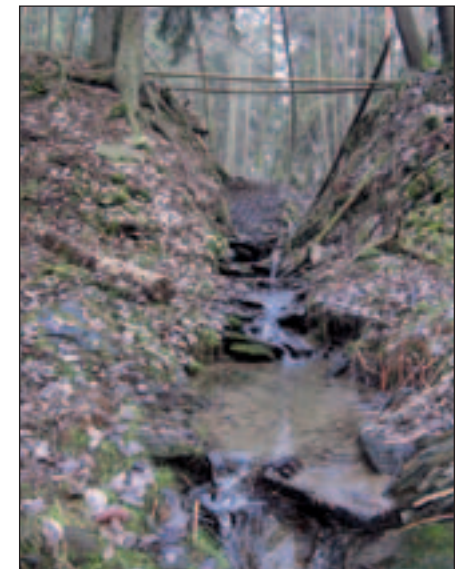
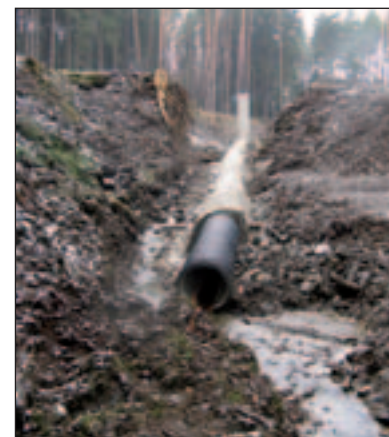
- rekonstrukce protřené hráze N1 s šířkou koruny 3,0 m a v délce 30,0 m
- vybudování nové zemní sypané hráze v daném profilu pro nádrž N2 s šířkou koruny 3,0 m a v délce 25 m
- výstavba bezpečnostního přelivu z kamene u N1 i N2
- osazení požerákové výpusti u obou nádrží
- opevnění návodních stran nádrží

The purpose was a reconstruction and construction of two retention basins in the Cadastal unit Dlouhé Hradiště and Okrouhlé Hradiště at the location Lískovec at the right confluent of Úterský Creek. In the years 2008 and 2009 the original broken reservoir was restored (crest width 3m, length 30m) and a new earthfill reservoir (crest width 3m, length 25m) was built and the access forest road was restored. The total amount 2 473 788 Kč was financed by the Ministry of Agriculture through the Pilsen Region in public interest matters according to § 35 Forest Act.

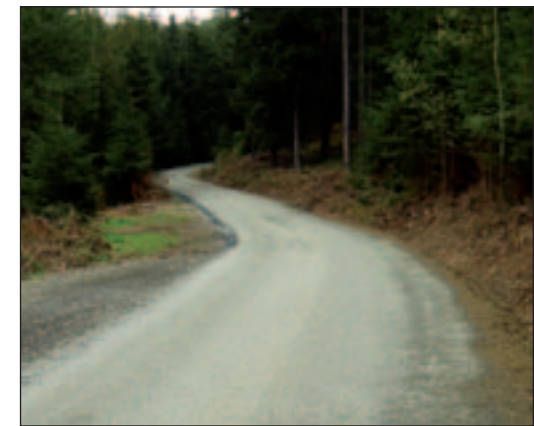
**Lesní cesta Dravická – LS 217 Stříbro** 2005 k.ú. Zádub u Olbramova 683 000,-

Lesní cesta Dravická III. se vine v k.ú. Zádub u Olbramova. V roce 2005 byla na této komunikaci realizovaná oprava stávajícího penetračního povrchu v délce 1,7 km o šířce 1,5 m. Cena za provedené stavební práce činila 683 000 Kč. Jelikož část opravované cesty je součástí hráze Dravického rybníka, který je ve správě LS Stříbro, bylo rozhodnuto, že před opravou komunikace se provede výměna nefunkčního požeráku za nový včetně výměny trubního vedení. Cena této stavby byla 56 000 Kč.

In the Cadastal unit Zádub at Olbramov the forest path Dravická was restored in 2005; it is also used as a cycling path nowadays. The feeding-pipe and the pipe conduct in the lake Dravický were replaced too. The project's total costs were 739 000 Kč.

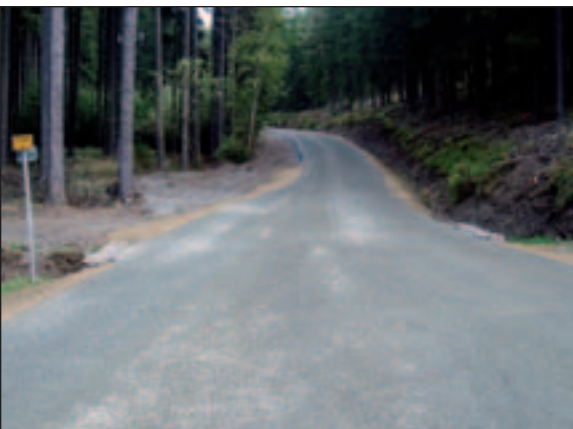
**Svážnice Olbramovská spodní – LS 217 Stříbro** 2006 k.ú. Olbramov 1 865 000,-

Svážnice Olbramovská spodní patří do k.ú. Olbramov. V roce 2006 byla na části svážnice orientované ve svahu v délce 1,1 km a šířce 3,5 m realizována rekonstrukce povrchu. Tato spočívala ve změně stávajícího nepevného (přírodního) povrchu na zpevněný. Vznikla tak nová konstrukce vozovky s povrchovou úpravou v penetraci včetně komplexního odvodnění.

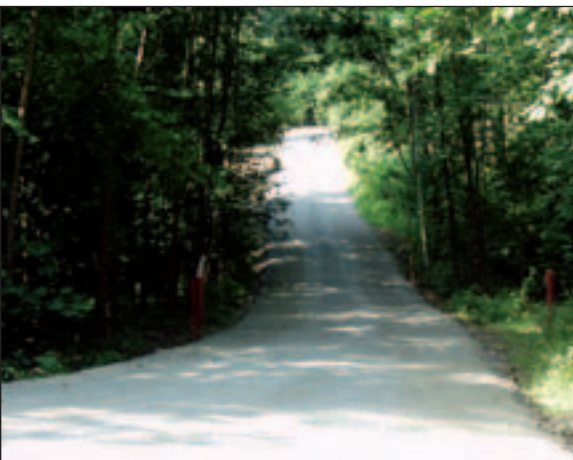
**Svážnice Nad Mží – LS 217 Stříbro** 2008 k.ú. Lažany u Černošína 1 655 000,-

Svážnici Nad Mží nalezneme v k.ú. Lažany u Černošína. V roce 2008 byla na části svážnice orientované ve svahu v délce 1,1 km a šířce 3,5 m realizována rekonstrukce povrchu. Tato spočívala ve změně stávajícího štěrkového povrchu na provedení v penetraci. Byla zhotovena nová konstrukce vozovky s povrchovou úpravou v penetraci včetně komplexního odvodnění. Stavba stála 1 655 000 Kč.

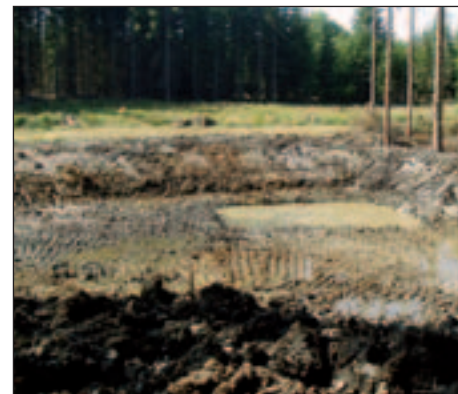
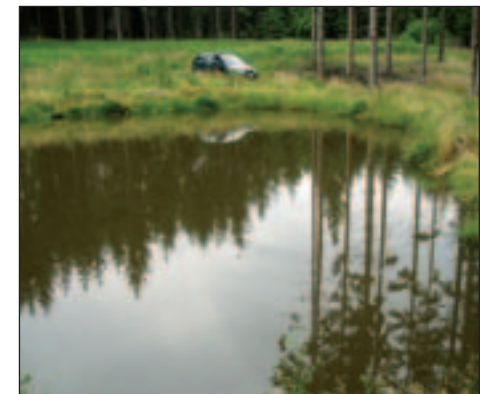
Rybník Vlčák leží v k.ú. Cebiv. V roce 2006 provedena oprava rybníku nacházejícího se v komplexu lesa ve správě LČR, s.p. Stavební práce byly zaměřeny na opravu protržené hráze včetně obnovení přelivu, odbahnění rybníka a vyčištění odpadního příkopu. Cena stavby činila 66 000 Kč. Rybník je především krajinným prvkem v daném území navazujícím na biokoridor.

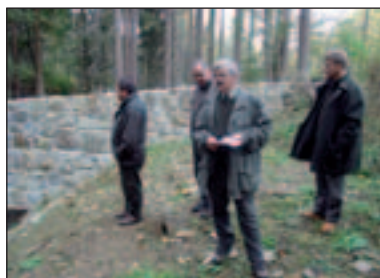
Cílem prováděných prací se stala rekonstrukce soustavy čtyř přehrážek, které byly vybudovány ve 30. letech minulého století, neboť již nevyhovoval jejich technický stav a hrozilo povodňové nebezpečí pro obec Nezdice. V letech 2002 až 2004 došlo k vyčištění retenčních prostorů přehrážek, rozbourání stávajícího zdiva až na základovou spáru a k opětovnému vyzdění tělesa přehrážek. K vyzdění staveb se používal původní kámen.

Four reconstructed barrages are situated at the creek Žlíbek south-westwards from the municipality Nezdice in the Klatovy District. The original barrages were built in the 1930's. Because of their technical state their reconstruction was carried out from 2002 to 2004. The retention basins were cleaned up, the original walls deconstructed up to the footing bottom and reconstructed from the original stone. The total costs 5 415 000 Kč were financed by the Ministry of Agriculture through the Pilsen Region in public interest matters according to § 35 (Forest Act No. 289/1995).

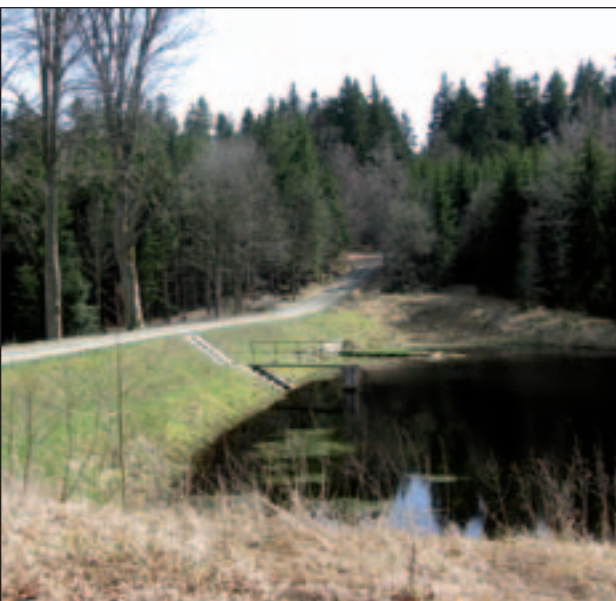
V druhé etapě došlo k osazení prefabrikovaného železobetonového požeráku na betonový základ. Do spodní části základu se zapustily 4 ks ocelových třmenů (délky 2,2 m). Výpustné potrubí bylo složeno z betonových trub dlouhých 20,0 m.

Bezpečnostní přeliv s rámcovou propustí byl řešen během třetí etapy jako obdélníková kašna, jejíž tvar i dimenze byly do značné míry podřízeny nutnosti zřízení „rybochodu“. Jednalo se o úpravu trvale vedoucí vodu, umožňující lososovitým rybám překonat překážku na vodním toku.

The Retention Basin Okatý is situated at the upper catchment of the Sklářský Creek not far from Tachov. The bottom outlet was entirely out of order until 2003 when a complete reconstruction was carried out; the closing and drain devices were missing or covered by debris. Once the project was finished there is a spillway reservoir with a fortified dam and a security overflow and a new feeding-pipe outlet. The total amount 2 719 546 Kč was financed partly by LČR- 128 000 Kč and the Ministry of Agriculture through Pilsen Region as public interest measure - 2 591 000 Kč.

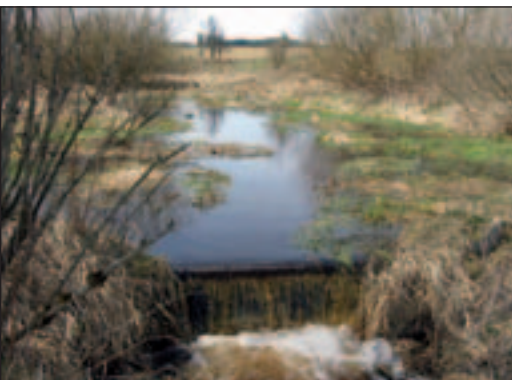
**RVS Sklářský potok** 1994 k.ú. Obora u Tachova, Pavlův Studenec 4 651 141,-

Během první etapy byla provedena úprava toku na úseku 6,1 až 7,6 km. Tok byl odstupňován dřevěnými stupni a srubovými přehrážkami včetně výsadby břehového porostu. Vybudovaly se klenutá propust a rybochod.

V průběhu druhé etapy se provedla úprava toku v úseku od 8,4 do 9,5 km. Snížil se spád zřízením dřevěných stupňů a prahů. Vybudovaly se srubové hrázky a rybochody. Úprava toku byla provedena v délce 2,6 km.

Der Ausbau betraf den Flöztbach in einer Länge von 2,6 km, der Bach befindet sich im LKR Tachau. Es wurden ein neuer Durchlass in der Sohle und eine Fischleiter errichtet. Nach Bauabschluß 1994 beliefen sich die Gesamtkosten auf 4 651 141 Kč. Finanziert wurden diese von LČR aus Eigenmitteln.

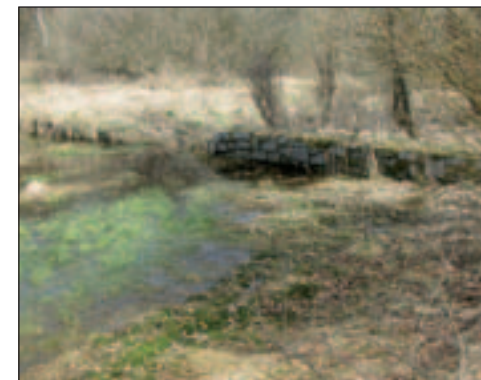
Úprava toku proběhla ve třech úsecích. Příčný profil byl navržen lichoběžníkový se sklony svahu 1 : 1,5, průměrná hloubka asi 0,85 m. Opevnění paty bylo zajištěno vybudováním čtyřlatového plůtku a šterkovou výplní za plůtky. V konkávních toků jsou břehy osázeny nízkorostoucími vrbami, opačné břehy se zatravnily.

Further work was carried out at Sklářský Creep in 1996. The basin used to change its direction and form at flood peak periods and the water caused damage mainly to the German agricultural surroundings. The purpose of the project was to regain the stream's original axis from 1937. A part of a neighbouring land plot had to be deforested. The total costs of 627 380 Kč were entirely financed by LČR.

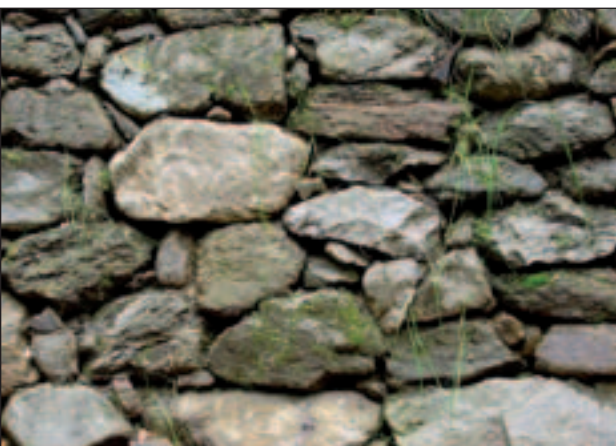
Revitalizace Apolenského potoka se prováděla ve dvou úsecích přerušovaných stabilizovaným úsekem uvnitř souvislých lesních porostů. První úsek měl délku 375 m a byly v něm zřízeny 4 tůň ve dně. V tomto úseku byla provedena stabilizace koryta opevněním poškozených částí koryta pohozem z kamene v délce 40 m. V druhém úseku o délce 295 m se vyhloubily 2 tůň a jedna retenční přehrážka výšky 0,6 m. Vysázeno bylo celkem 60 stromů a 420 keřů.

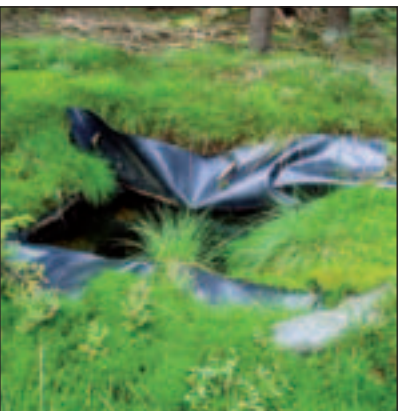
**Lesní cesta Bílá LS 223 Přimda** 2001 k.ú. Pavlův Studenec I 3 369 485,-

začátek výstavby: 1. 8. 2000  
konec výstavby: 30. 6. 2001  
délka/šířka: 1400 m/3,3 m

Lesní cesta vybudovaná v trase bývalé signální stěny sloužící pro účely hospodaření v lesních porostech. Cesta se tvořila ve dvou etapách (900 m a 500 m). Tyto dvě části jsou od sebe odděleny svahem obnaženým až na podloží, kde by vybudování koruny cesty bylo neekonomické. Každá část je ukončena točnou. V části trasy, kde nebylo možno odtěžit vrstvu rašeliny, byla použita geotextilie (135 m). Vybudováním a obnovou stávajících příkopů se změnil vodní režim v okolí cesty. Celkem se vyhloubilo 14 drobných tůňek o rozloze asi 1 m<sup>2</sup> a průměrné hloubce 30 cm s vyložením trvanlivou folií a přenesením trsů mokřadních rostlin k vytvoření prostředí pro život obojživelníků.

The forest road Bílá belongs to the Cadastal unit Pavlův Studenec and it was constructed along the original signal wall track. Both of the two parts are terminated by a turning place. By building new and restoring old ditches the water regime in the surroundings was changed. 14 small pools were dugged up in total and bunches of wetland plants were introduced to create an interesting habitat for amphibians.

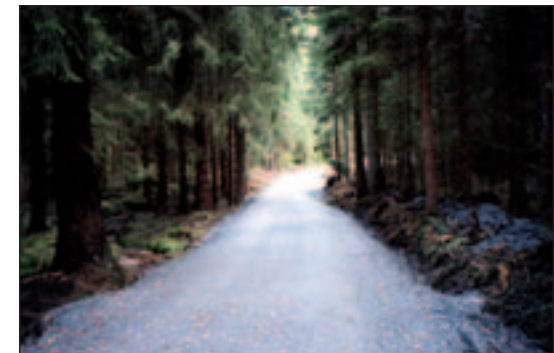
Lesní cesta vedoucí problematickou lokalitou (podmáčené stanoviště, rašelina) z části na původních, z části na nových povalech a geotextilií. V trase cesty jsou výhybny a na konci točna. Lesní cesta je užívána pro účely hospodaření v lesních porostech.

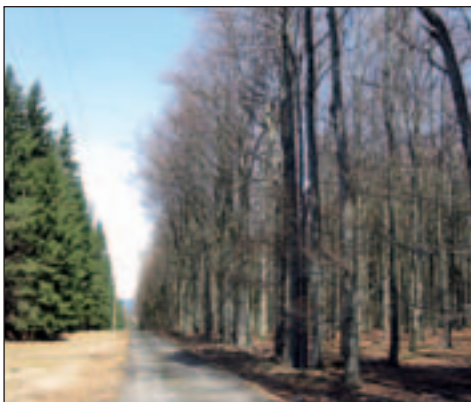
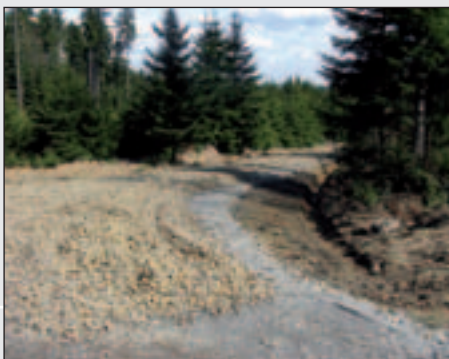
**Forest Road Překrytí  
Forest Administration Planá (today Přimda) c.u. Výšina**

Jednalo se o subprojekt programu PHARE, který řešil opravu lesní cesty Překrytí v délce 2035 m a oplocení dvou rezervací Tišina a Bučina. Dílo se nachází ve dvou revírech. Na lesní cestě došlo k opravě výtluků a v celé délce byla překryta asfaltovým kobercem. Dále se vybudovaly hospodářské sjezdy a obnovily příkopy a propustky. V přírodních rezervacích Tišina a Bučina došlo k obnovení oplocení z drátěného pletiva v délce 2650 m.

The repair of the forest road in a length of 2 035m and the enclosure of the preserves Tišina and Bučina in a length of 2 650m were financed by the PHARE Programme. New tertiary slip-roads were established and several ditches and culverts were restored. The total cost was 96 500 EUR.
