# ÚZEMNÍ STUDIE POVODÍ CHUCHLA OD PRAMENE PO ÚSTÍ DO RADBUZY

ANALYTICKÁ ČÁST

**12/2023 - 01/2025**  
**K2N LANDSCAPE s.r.o.**

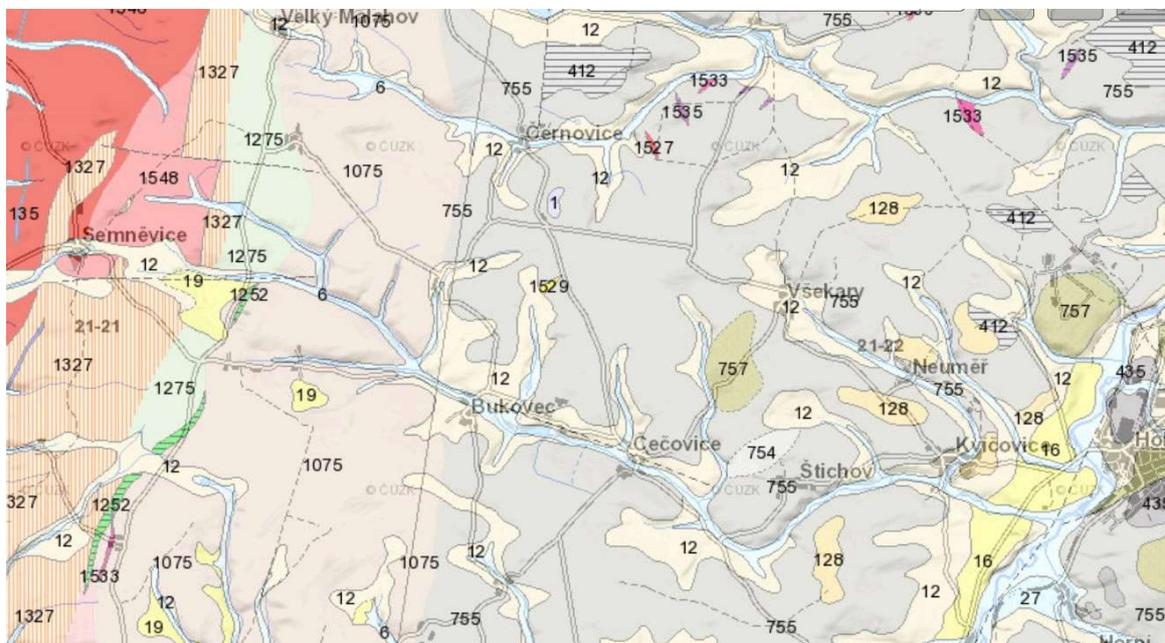
Obr. 8 - Geologická mapa 1:50 000. Zdroj: [www.geology.cz](http://www.geology.cz)

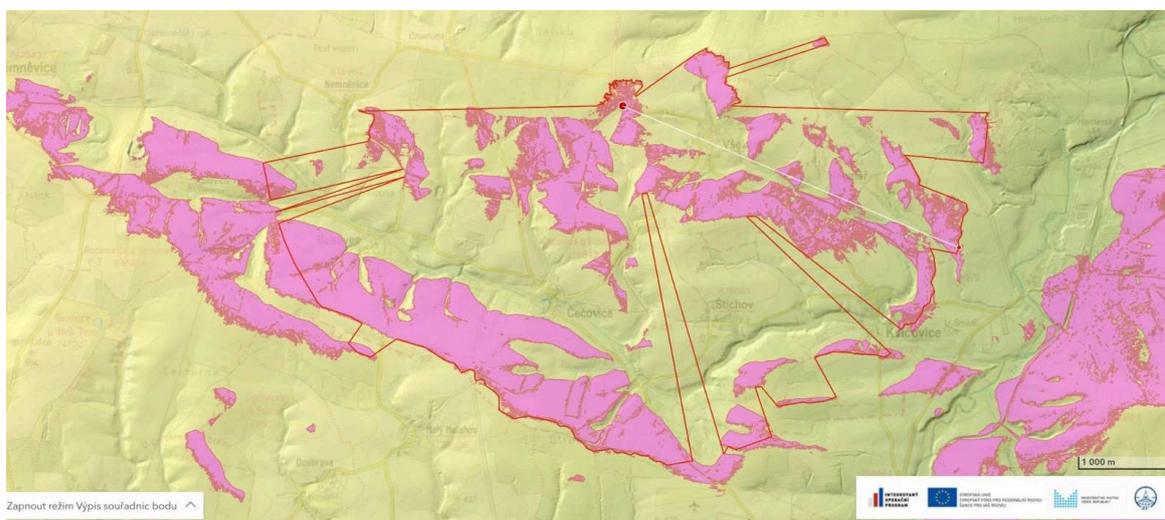
Obr. 11 - Výpočet pole viditelnosti s naznačením obrysů horizontu od kostela sv. Barbory na základě digitálního modelu terénu DMR 5G není zcela přesný, protože nezohledňuje stávající porosty a budovy. Nicméně je pro nás dobrým ukazatelem potenciálních výhledů. Zdroj: Analýza výškopisu, Geoportál ČÚZK

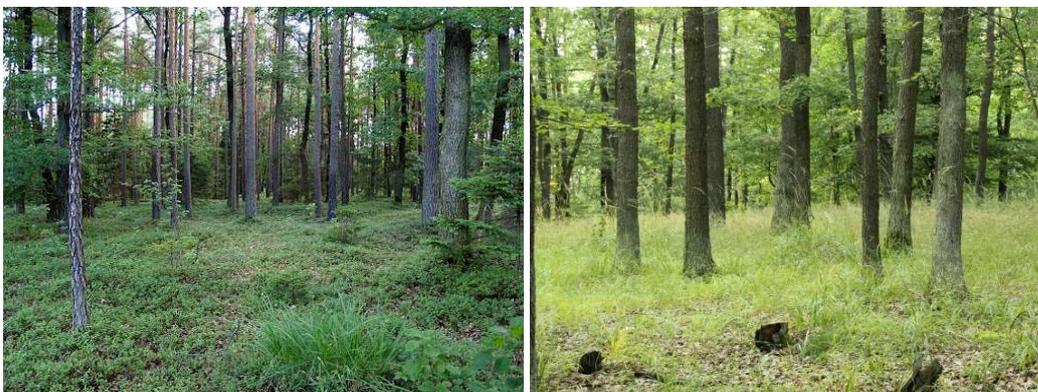
Obr. 12 a 13 - Potenciální přirozená vegetace. Zdroj: AV BÚ - Mapa potenciální přirozené vegetace<sup>1</sup>

Na většině území bychom, co se týče potenciální přirozené vegetace, našli brusinkové borové doubravy (38 - *Vaccinio vitis-idaeae-Quercetum*) a jižně od Pocinovic a mezi Kvíčovicemi a Staňkovem bikové a / nebo jedlové doubravy (36 - *Luzulo albidae-Quercetum petraeae, Abieti-Quercetum*).

Dle geobotanické mapy potom převažují borové doubravy, které se mezi Všekary a Neuměří přeměňují v doubravy spíše acidofilního charakteru. V enklávách podél vodního toku bychom našli bikové bučiny.

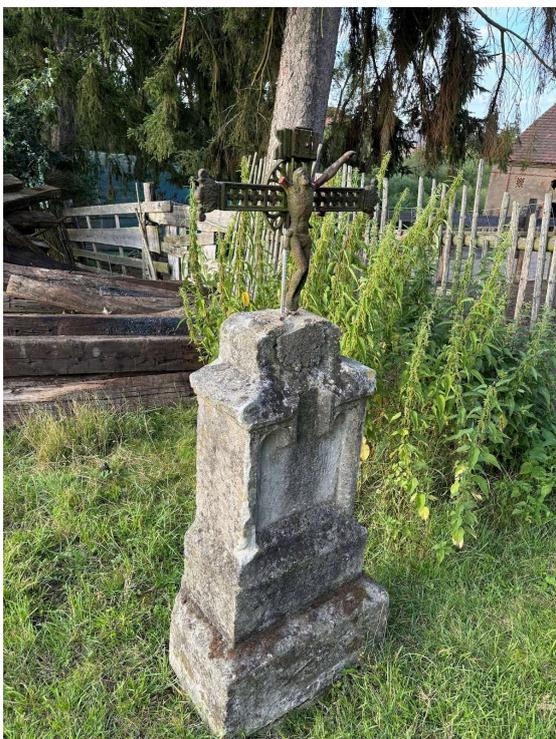
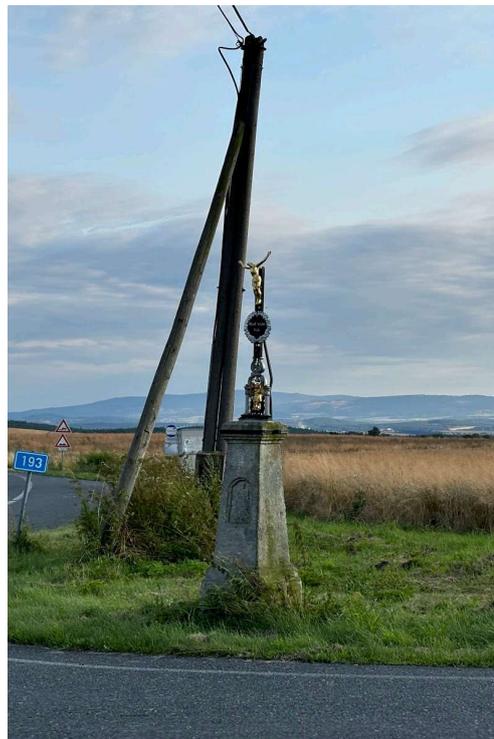
Obr. 17 a 18 - Špatný stav křížku v Čečovicích - na konci cesty původně pokračující až na Bukovec; rovněž i křížek na křižovatce mezi Pocinovicemi a Semněvicemi byl poškozen a zasloužil by opravu

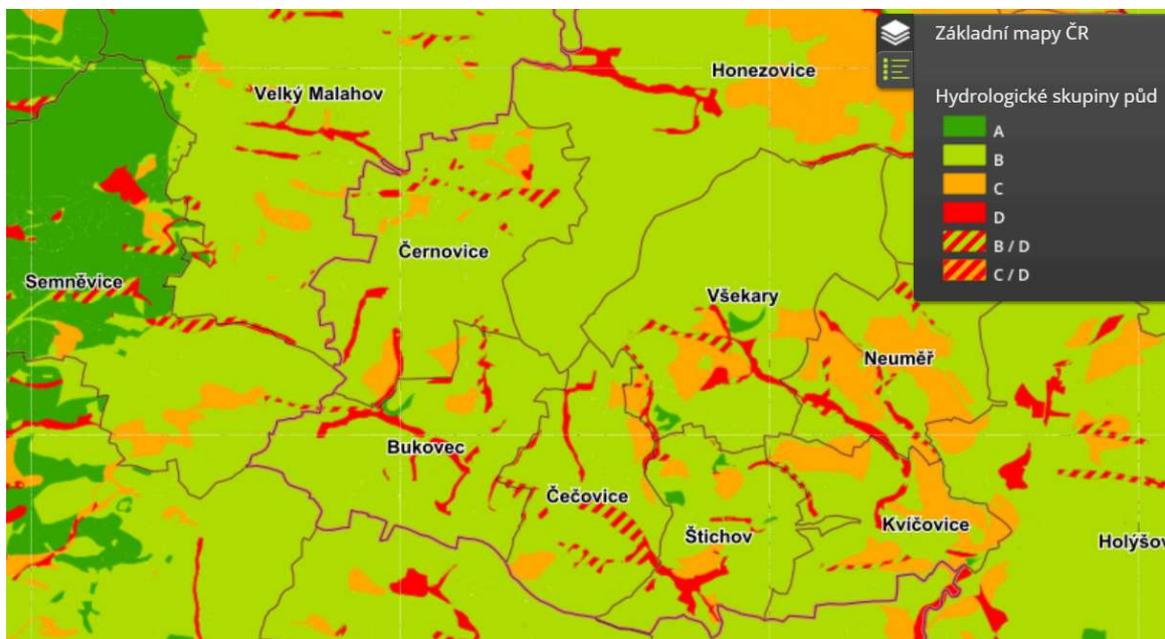
Obr. 26 - Hydrologické skupiny půd. Zdroj: [Výzkumný ústav meliorací a ochrany půdy \(vumop.cz\)](http://vumop.cz)

podloží. Na luvizemích a dalších půdách bychom našli půdy hydrologické skupiny C. Tato hydrologická skupina se nachází i v dalších lokalitách v území. Zahrnuje půdy s nízkou rychlostí infiltrace (0,05 – 0,10 mm/min) i při úplném nasycení, převážně půdy s málo propustnou vrstvou v půdním profilu. Jedná se o půdy jílovitohlinité až jílovité. Místy dochází k překryvu skupiny B/D.

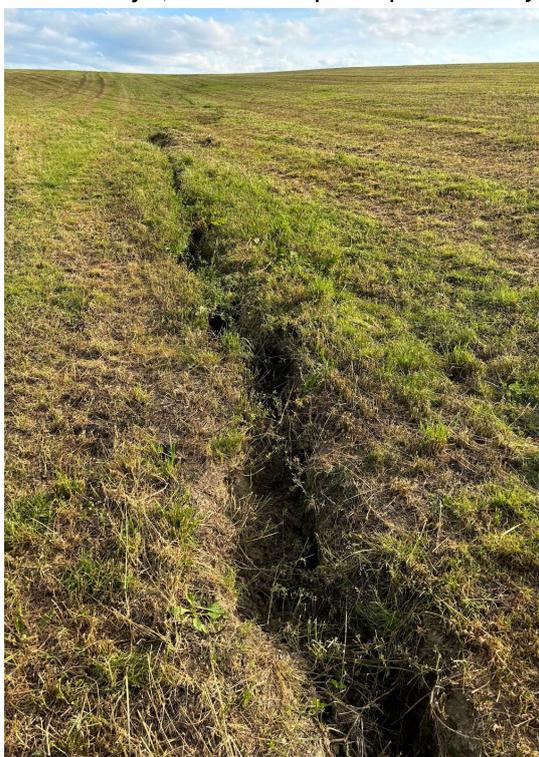
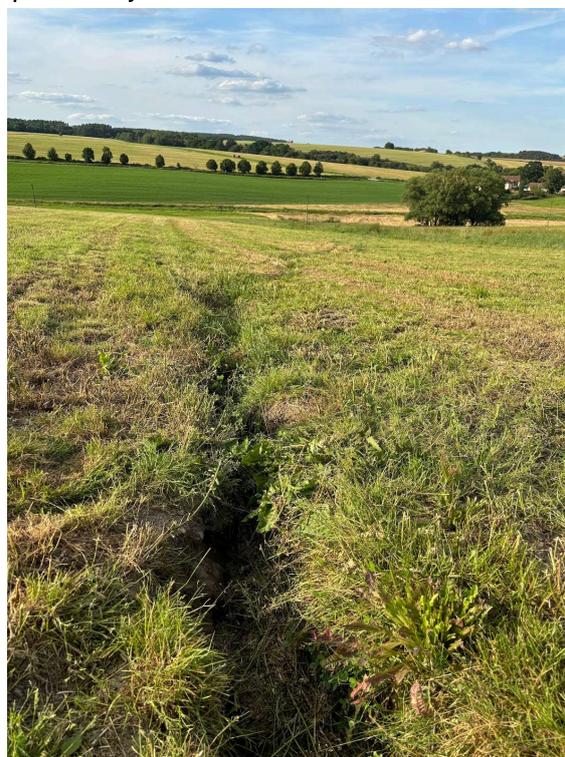
Obr. 29 a 30 - Erozní rýhy na severním svahu mezi Bukovcem a Čečovicemi, nejvíce zahloubené jsou na pozemcích obhospodařovaných po spádnici

Mezi Bukovcem a Čečovicemi se nachází troje údolnice, které byly v minulosti dle slov místních zalesněny. Dnes jsou 2 z nich blíže k Čečovicím zatravněny, stejně jako spodní část svahu. Nicméně horizont je zcela prázdný a ve svahu nejsou žádné překážky (např. ve formě vzrostlejší zeleně), které by zpomalovaly odtok vody. Výše po svahu se pěstuje kukuřice, která problém ještě umocňuje. V několika místech, a obzvláště potom tam, kde jsou pozemky obhospodařovány po spádnici, potom dochází ke vzniku erozních rýh, které se s postupem času ještě prohlubují.

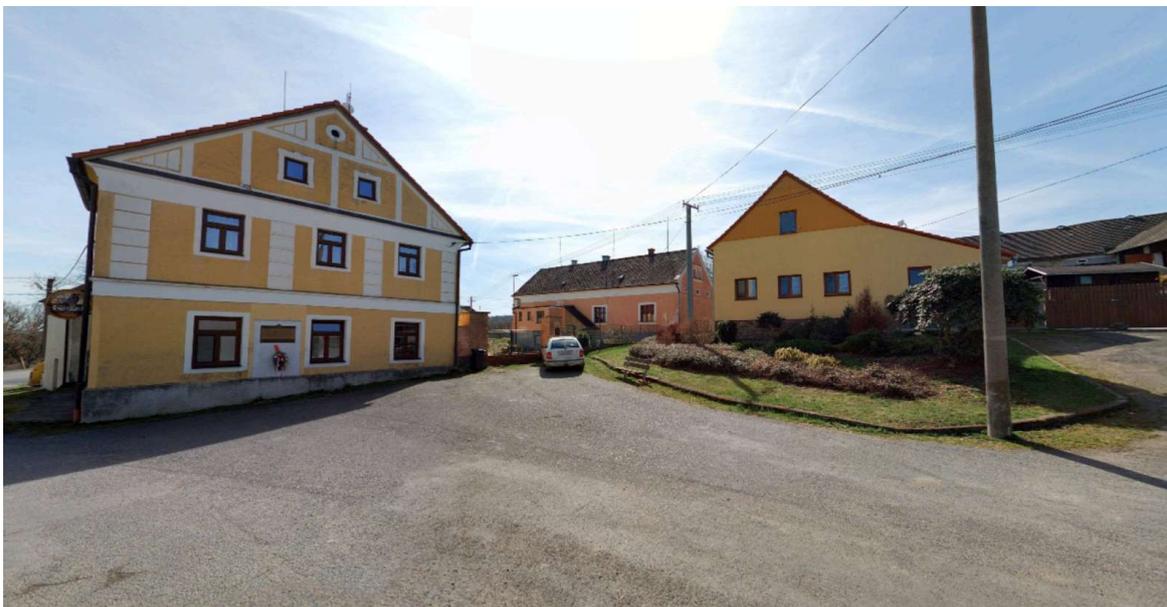
Obr. 49 - Zpevněná plocha před obecním úřadem v Bukovci by zasloužila celkovou revitalizaci

rozbít prvky zeleně. Alternativně lze využít strukturálních substrátů (za současného umožnění výsadby vzrostlých stromů), popř. asfaltové plochy alespoň částečně nahradit propustnými povrchy.

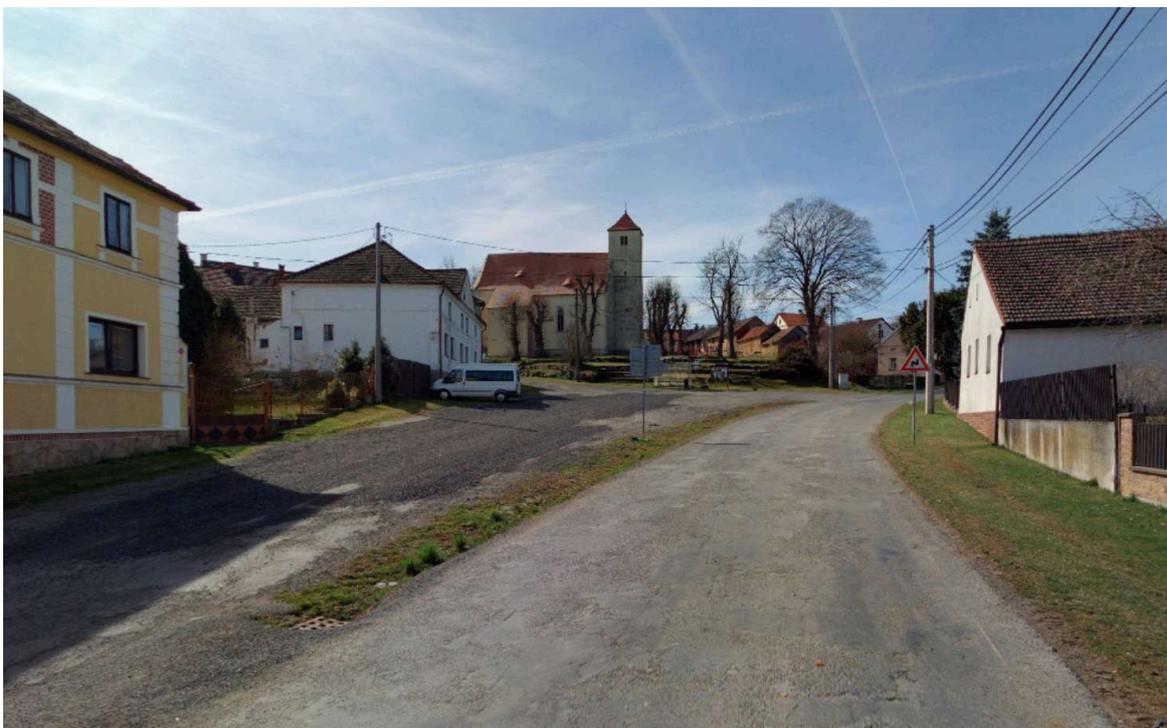
Obr. 50 - Sklonitá návěs v Bukovci

V ploše nálevkovité návěsi pod kostelem Nanebevzetí Panny Marie navrhujeme kompletní revitalizaci včetně otevření toku (se systémem kaskád a přehrážek) a výsadby vzrostlé zeleně. V současnosti se zde nachází velká přehřívaná zpevněná plocha s absencí vzrostlejší zeleně a veškerá voda odtéká do vpusti dešťové kanalizace. Kromě funkčního

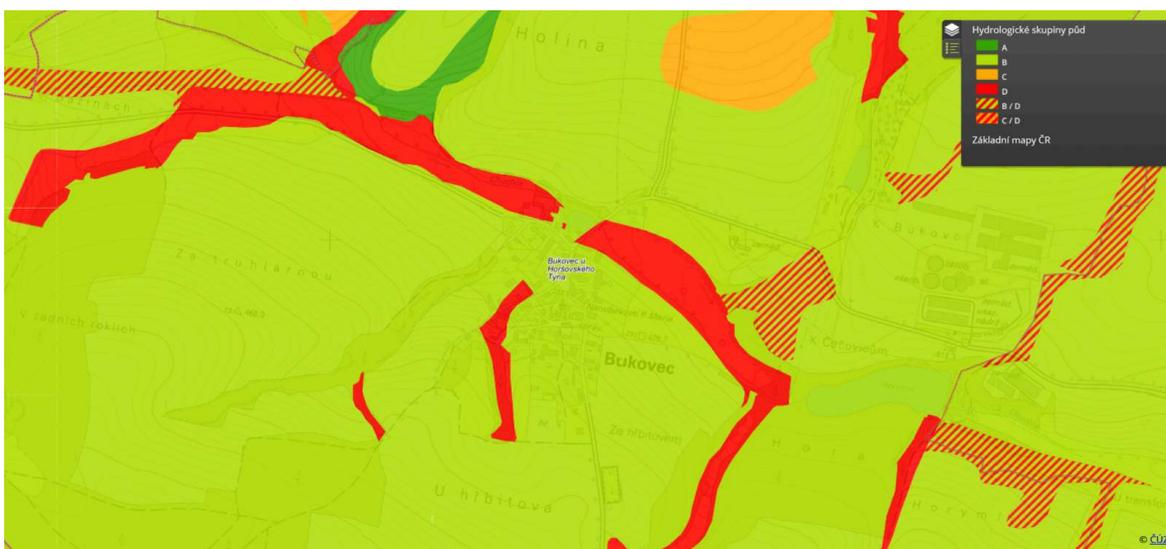
Obr. 51 - Hydrologické skupiny půd, Bukovec. Zdroj: [Půda v mapách \(vumop.cz\)](http://Půda v mapách (vumop.cz))

V rovinatých zatravněných plochách je potom doporučeno budování mělkých průlehů či terénních depresí (či naopak menších hrázek), kde lze srážkovou vodu zadržovat. Budování záchytných průlehů je potom možné u ploch se sklonitostí až do 15 %. Nicméně je třeba počítat s faktem, že čím vyšší je sklonitost, tím nákladnější a esteticky méně hodnotné bude finální řešení. Příkladem může být plocha jihozápadně od intravilánu na parcele č. 564 (majitelem je Jan Bubla), která se z hlediska schopnosti infiltrace a retence jeví jako podmíněně vhodná pro vybudování např. systému menších záchytných průlehů (sklon je okolo 10 %).

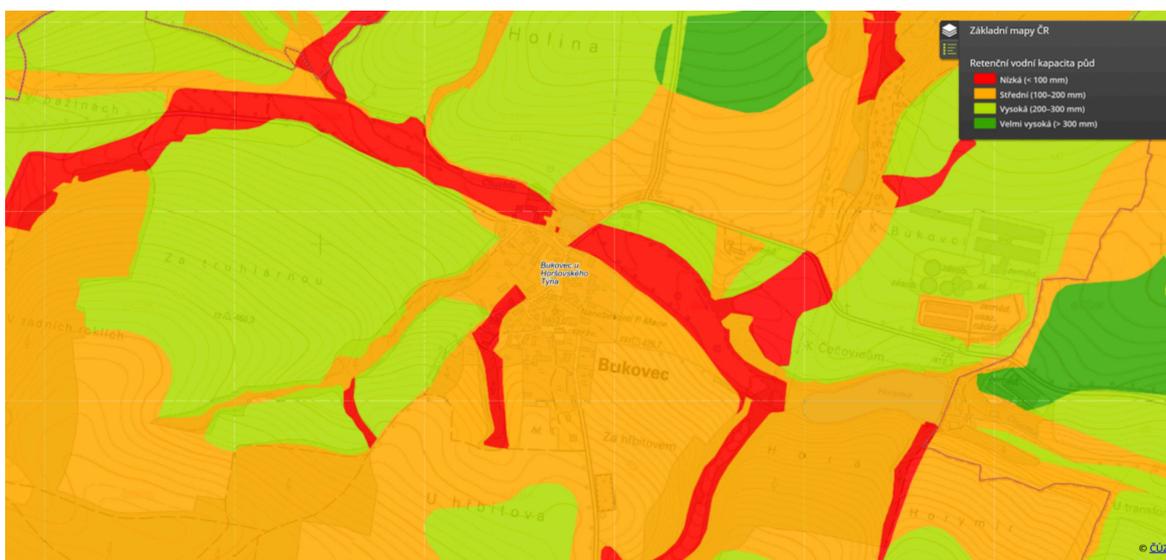
Obr. 52 - Retenční vodní kapacita půd, Bukovec. Zdroj: [Půda v mapách \(vumop.cz\)](http://Půda v mapách (vumop.cz))

Zda bude vhodné vodu v místě vsakovat je nutné posoudit na základě hydrogeologického posudku. Zvýšení vsaku vody je klíčovým opatřením pro prevenci sucha a podporu doplňování podzemních vod, což má přímý vliv na stabilitu vodních zdrojů, včetně studní. Problematika sucha a snižování hladiny vody ve studních byly

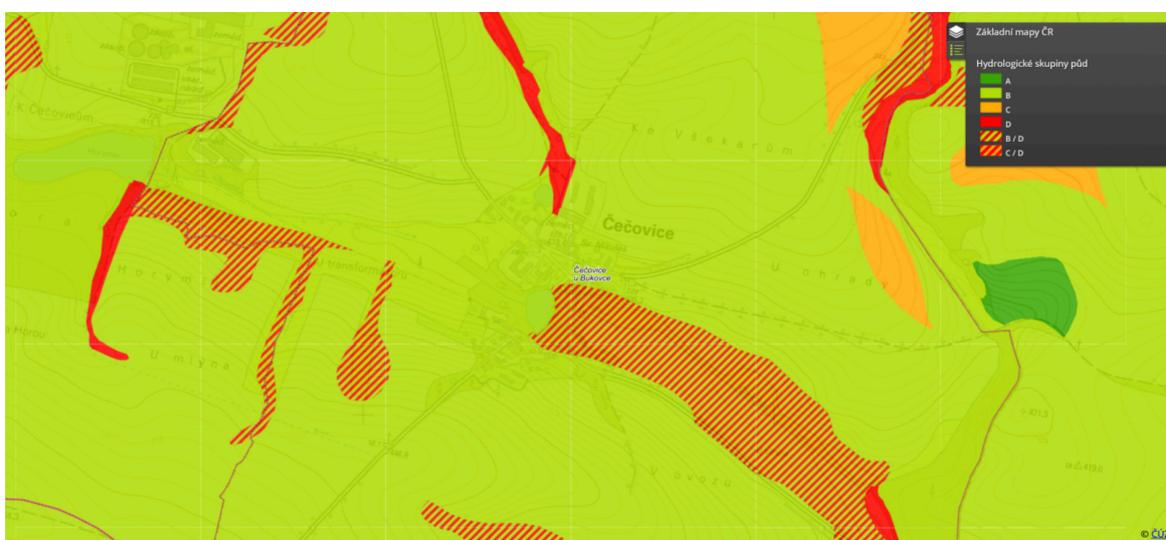
Obr. 54 - Hydrologické skupiny půd, Čečovice. Zdroj: [Půda v mapách \(vumop.cz\)](http://Půda_v_mapách_(vumop.cz))

Zatravnění údolnice na severozápadě od obce, která byla ozeleněná i podle historických map, napomůže k obnovení vodního režimu a vyřešení problémů s vysokou erozí. Vodní nádrž na sever od obce lze v rámci protipovodňové ochrany pozemků v západní části obce přeměnit na suchou nádrž s přepadem do Chuchly. V intravilánu obce lze zřídit drobnější průlehy a další opatření ke zlepšení retence a vsakování vody. Na východ od rybníka je možné mírně prohloubit terénní depresi v místě stávajícího hřiště, kde se může zdržovat voda v případě bleskových povodní. Možnost vsaku je nutné potvrdit hydrogeologickým posudkem. Bezpečnostní přepad lze nasměrovat do Chuchly. Zatravněním nivy za obcí lze podpořit zvýšení její retenční schopnosti.

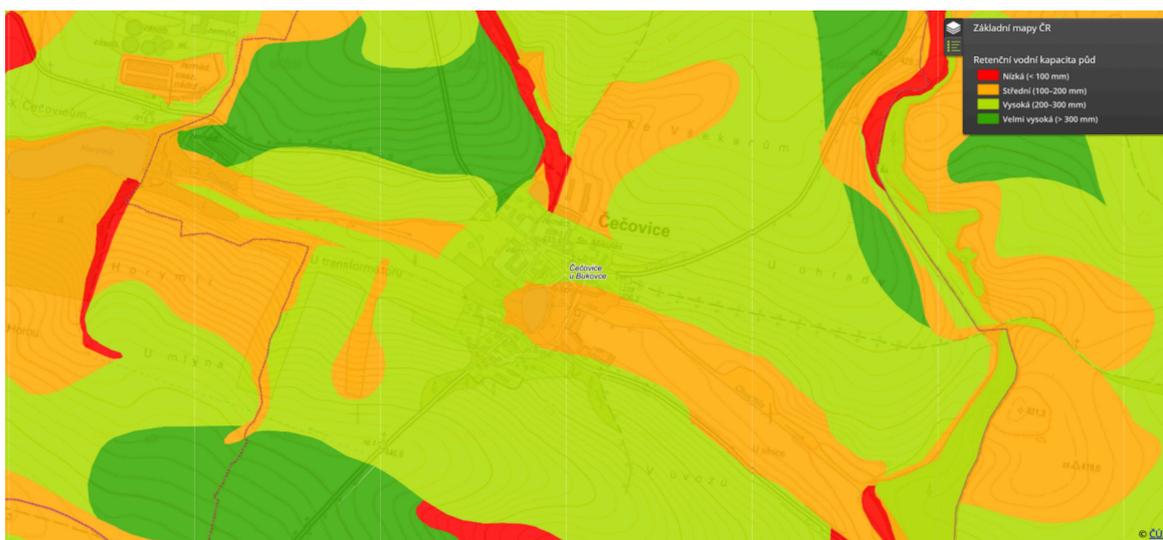
Obr. 55 - Retenční vodní kapacita půd, Čechovice. Zdroj: [Půda v mapách \(vumop.cz\)](http://Půda_v_mapách_(vumop.cz))

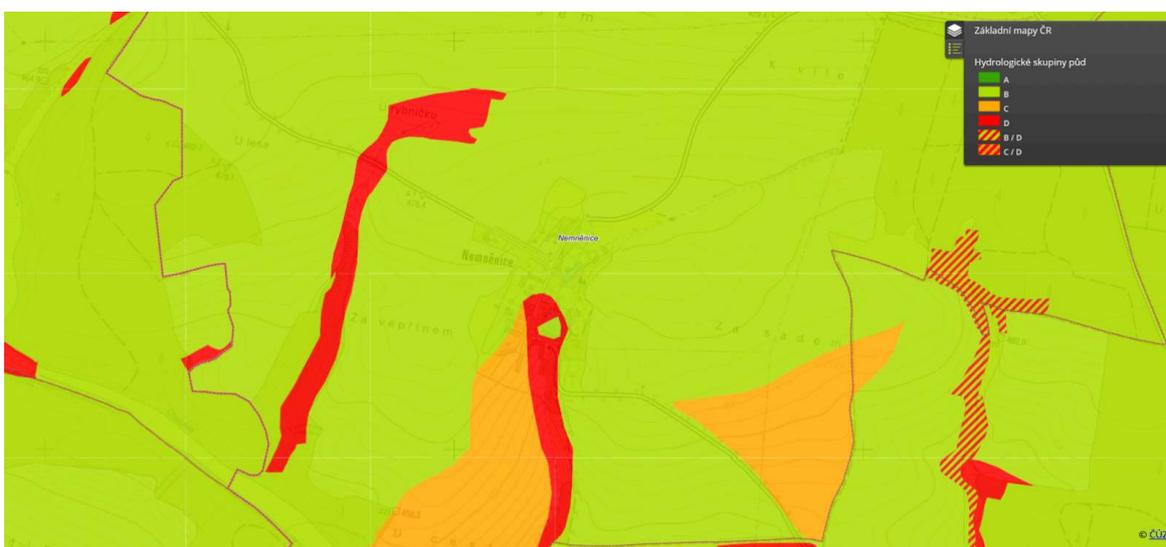
Obr. 56 - Hydrologické skupiny půd, Nemněnice. Zdroj: [Půda v mapách \(vumop.cz\)](http://Půda v mapách (vumop.cz))

Vodu z příkopů je vhodné svést do vytvořené terénní deprese. Východně od něj lze vytvořit další retenční prostor s hrázkou a svodem vody z okolního příkopu. V intravilánu obce je možné realizovat terénní deprese a průlehy, které budou zadržovat a vsakovat vodu co nejbližší místa dopadu, se svodem ze zpevněných ploch, a příp. i ze střech okolních budov. Původně zamýšlené průlehy v jižní části obce se s přihlédnutím k hydrologickým skupinám půd mapové aplikace VÚMOP nejeví jako příliš vhodné řešení hlediska nízké schopnosti infiltrace. Bezpečností přepad lze navést do přítoku Chuchly, kde doporučujeme otevření a celkovou revitalizaci.

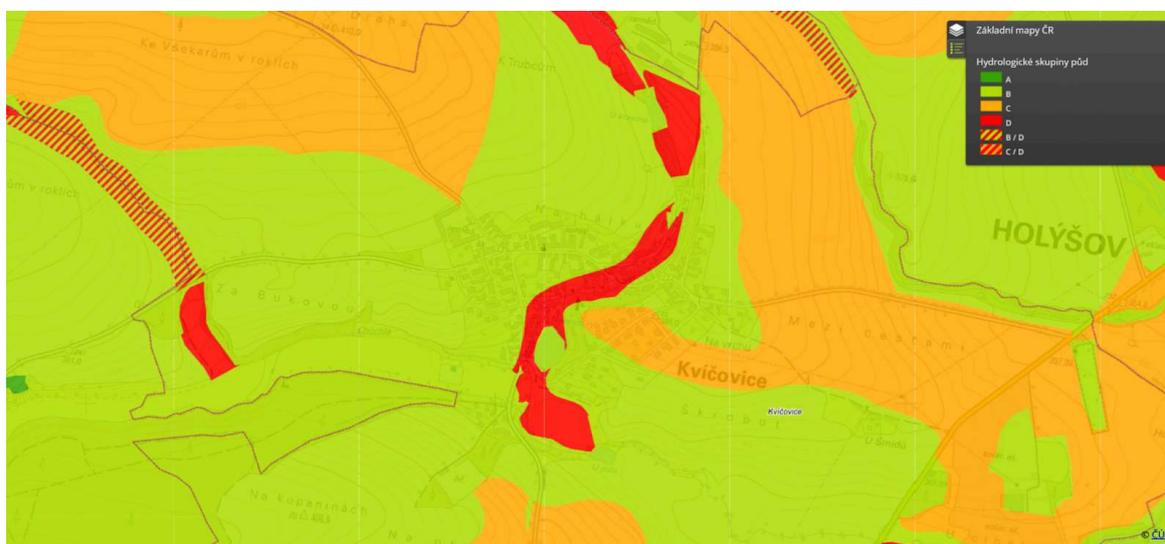
Obr. 58 - Hydrologické skupiny půd, Kvíčovice. Zdroj: [Půda v mapách \(vumop.cz\)](http://Půda_v_mapách_(vumop.cz))

Doporučujeme proto, aby se maximum dešťových vod nad obcí zadrželo formou zatravněných průlehů a terénních depresí (popř. přehrážkami) ještě před tím, než se dostanou do intravilánu. S ohledem na nízkou hydrologickou skupinu i retenční vodní kapacitu lze v místě předpokládat vznik mokřadního společenstva. Při rozlivu dešťových vod na louce mezi kvíčovickými rybníky lze s ohledem na nízkou infiltraci i retenci vyplývající z přirozených půdních podmínek předpokládat přirozené zformování mokřadního společenstva.

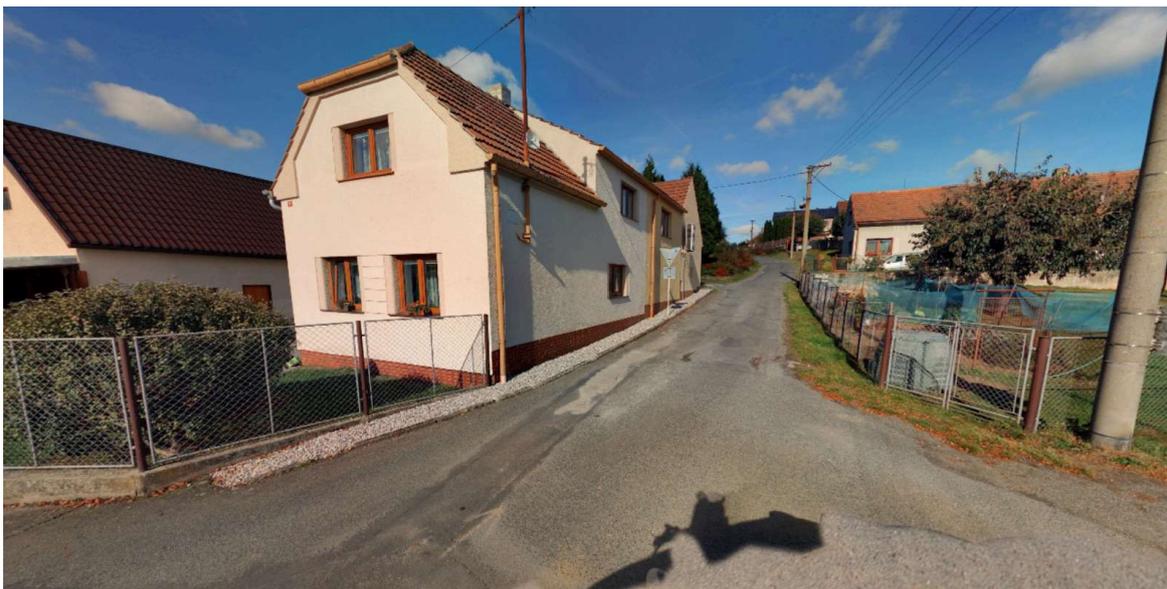
*Obr. 60 - Napojení vody ze střech některých soukromých budov v Neuměři přímo do dešťové kanalizace*

Dle info z PRVAK z r. 2004, celkem 39 % obyvatel shromažďuje odpadní vody v bezodtokových jímkách, které jsou z 15 % vyváženy na čistírnu odpadních vod v Holýšově a z 85 % na polní a jiné pozemky. Bez odpovídajícího stupně čištění je takový stav nevyhovující. V současnosti mají obyvatelé dle slov starosty jímky, septiky a nyní i domovní čistírny. Podmínkou obce u novostaveb je povinnost napojení na kanalizaci ve chvíli jejího vybudování. Obec má 2 roky starý projekt **kČOV**, nyní **zvažují její** vybudování. Plocha pro možné umístění je lokalizována ve východním okraji obce a v rámci ÚP je vyznačena jako plocha Z8.

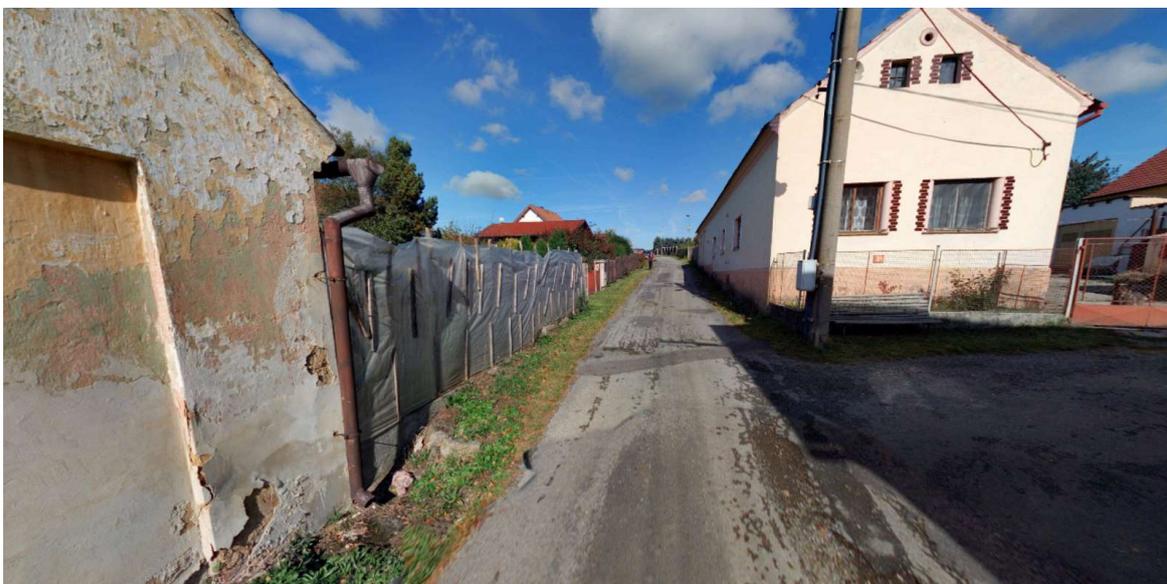
*Obr. 61 - Svod z okapů na ulici v blízkosti vpusti dešťové kanalizace, Neuměř*

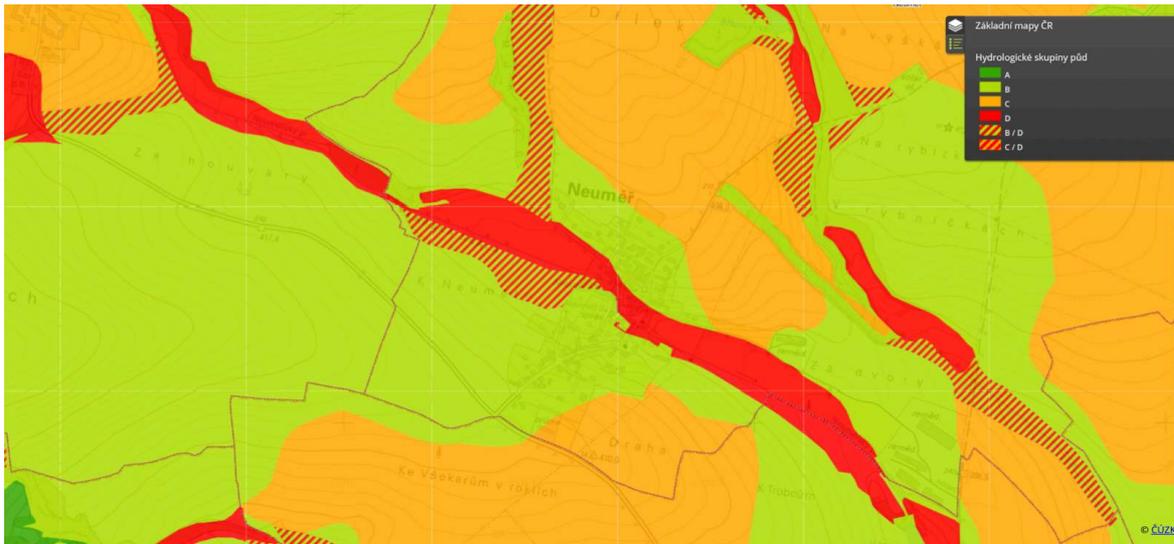
Obr. 63 - Hydrologické skupiny půd, Neuměř. Zdroj: [Půda v mapách \(vumop.cz\)](http://vumop.cz)

Co se týče přirozených schopností infiltrace půd, v severní i jižní části obce je poměrně vysoká, jelikož se zde nachází hydrologická skupina B. Možnosti realizace drobných opatření typu zatravněný průleह tak budou omezeny primárně prostorovými parametry, sklonitostí (max. 5 %) a vlastnickými vztahy.

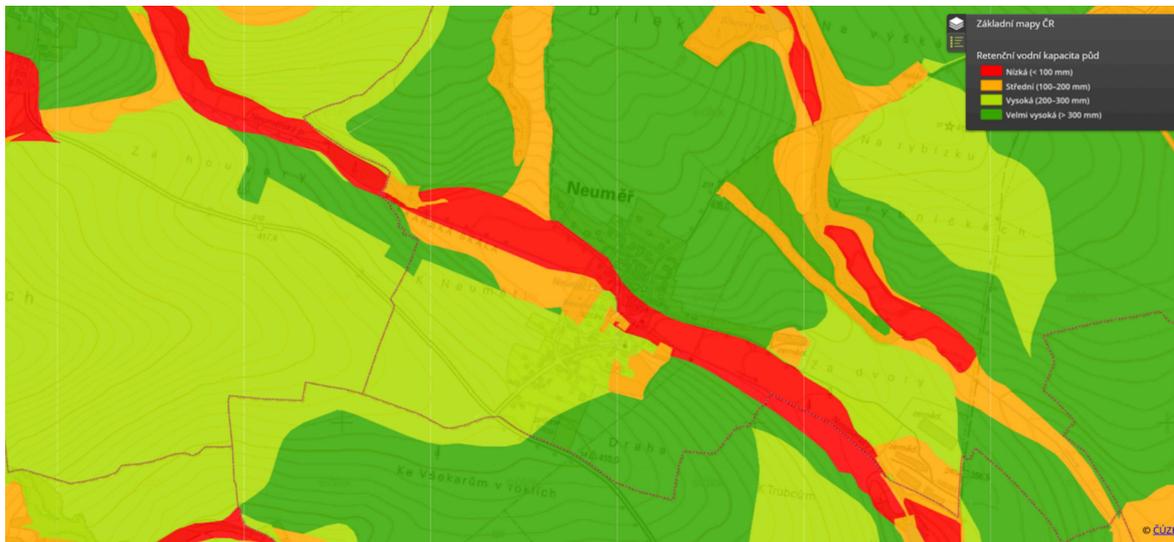
Obr. 64 - Retenční vodní kapacita půd, Neuměř. Zdroj: [Půda v mapách \(vumop.cz\)](http://vumop.cz)

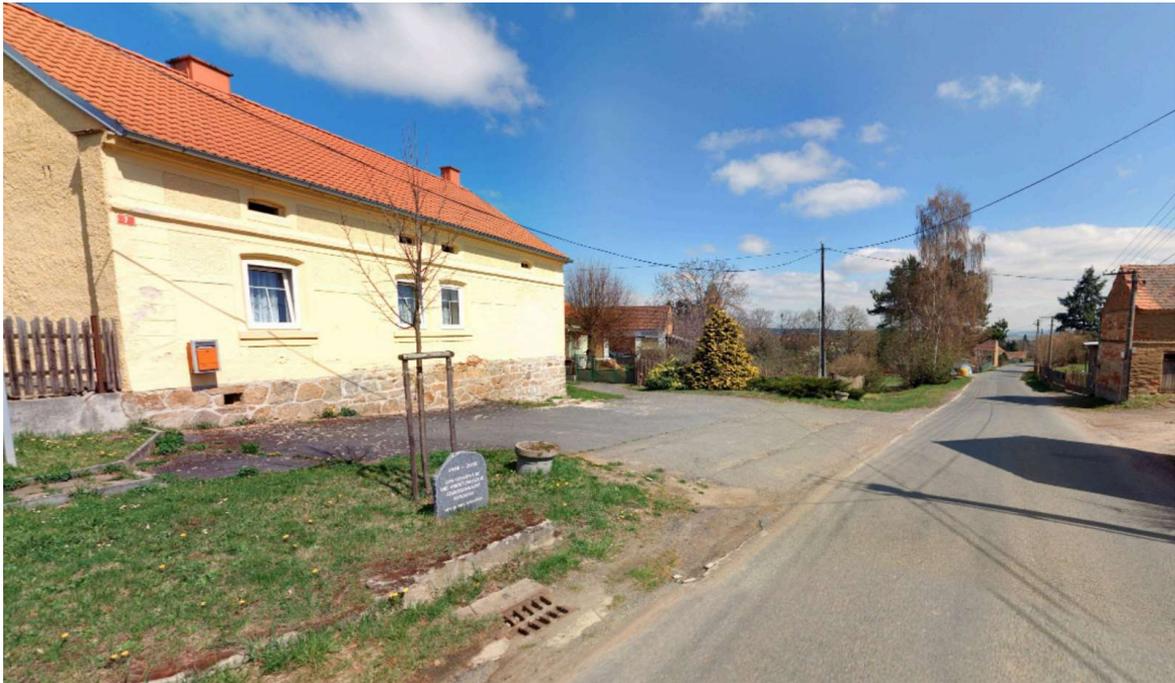
*Obr. 65 - Vpusť dešťové kanalizace u kaple v Pocinovicích*

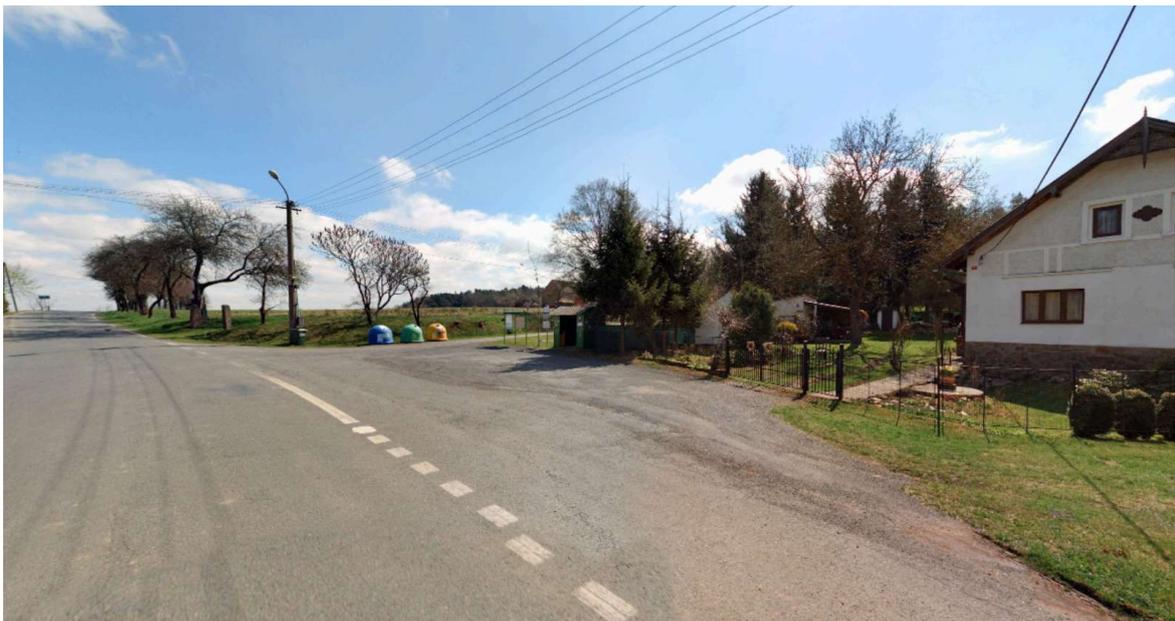
*Obr. 66 - Velká zpevněná plocha ve Šlovicích poblíž odbočky k oboře Čertáno*

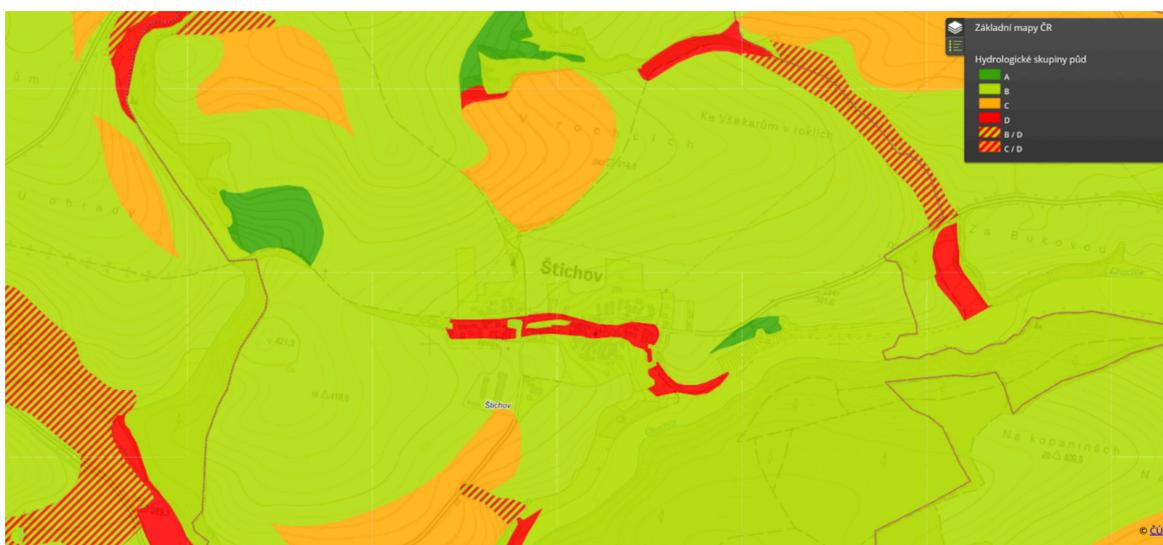
Obr. 69 - Hydrologické skupiny půd, Štichov. Zdroj: [Půda v mapách \(vumop.cz\)](http://vumop.cz)

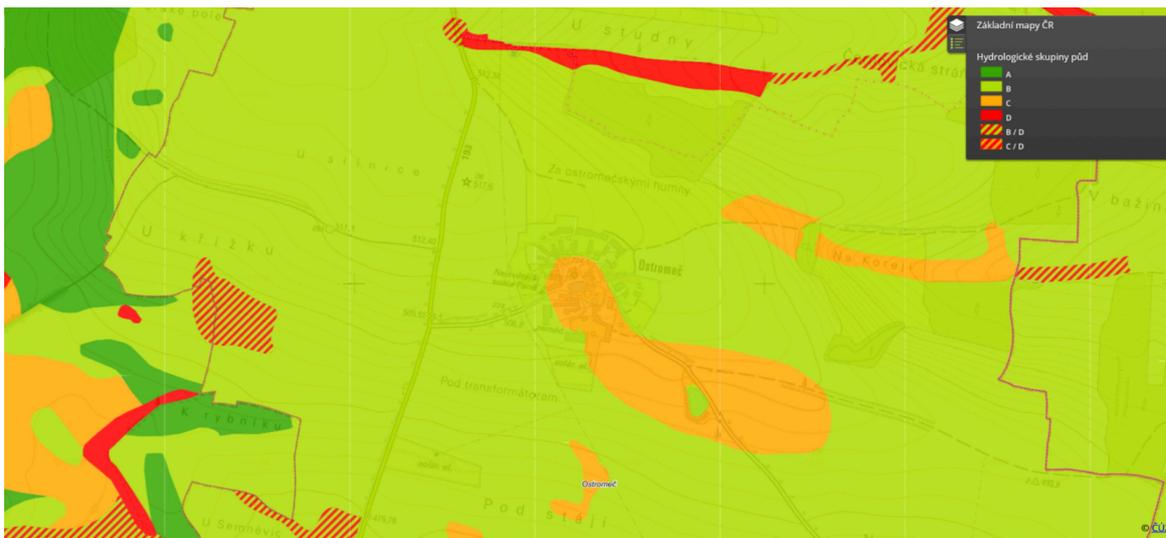
Obr. 71 - Hydrologické skupiny půd, Ostromeč. Zdroj: [Půda v mapách \(vumop.cz\)](http://Půda_v_mapách_(vumop.cz))

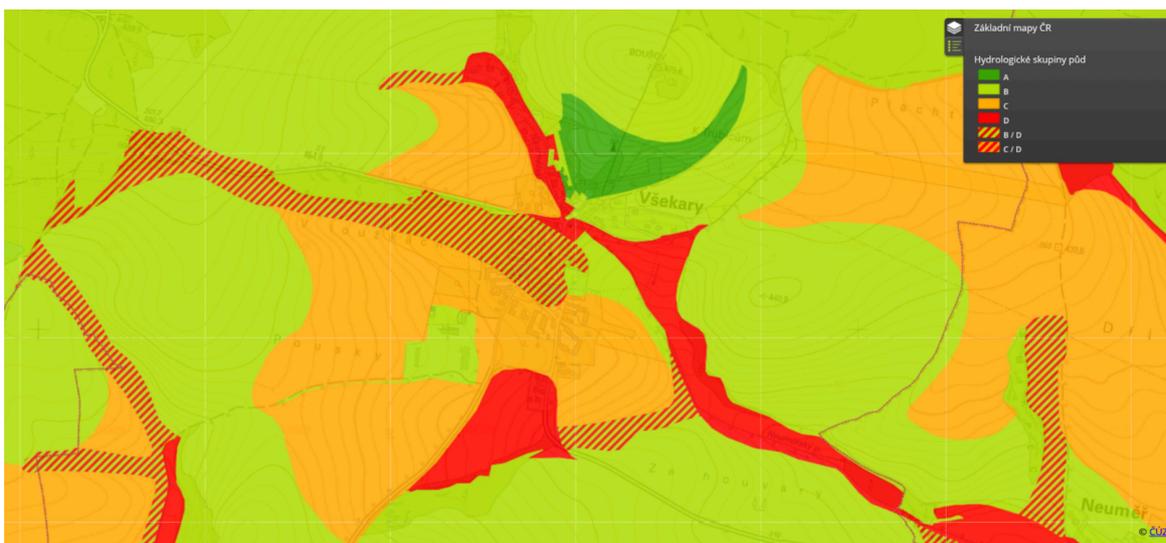
Obr. 73 - Hydrologické skupiny půd, Všekary. Zdroj: [Půda v mapách \(vumop.cz\)](http://vumop.cz)

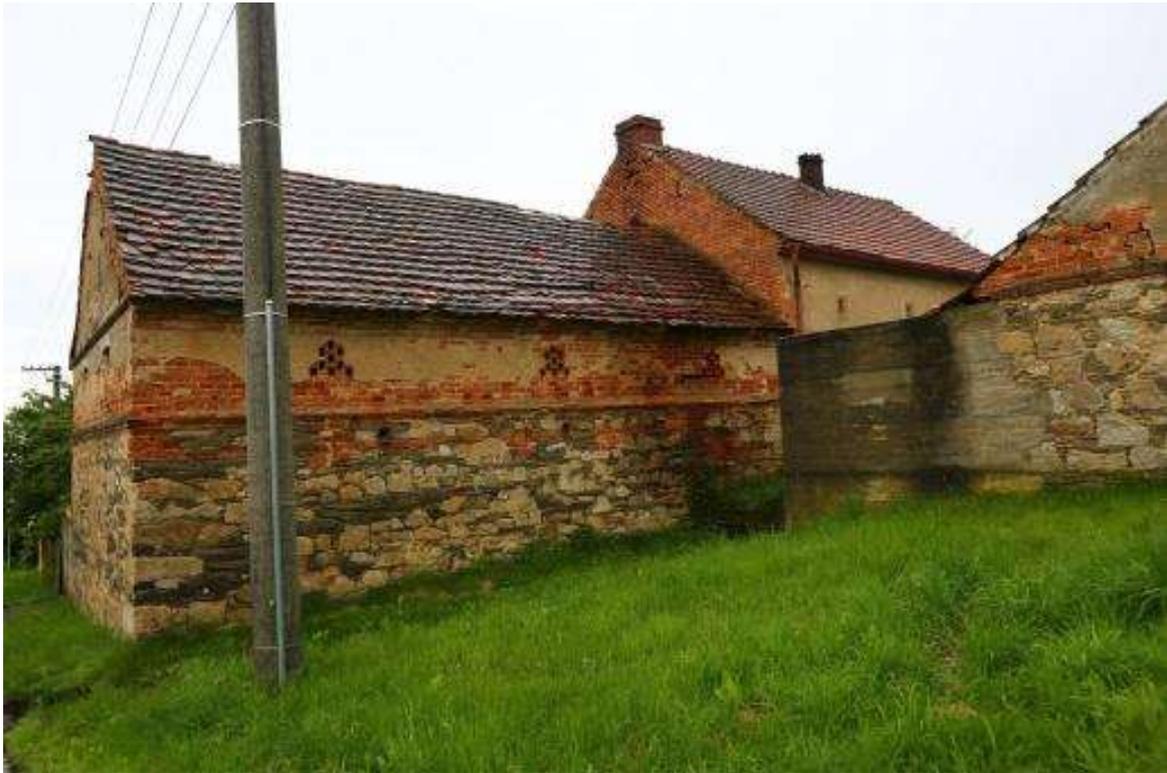
*Obr. 79 - Smíšené zdivo na objektu v Pocinovicích*

Tradiční stavby: Převládajícím materiálem zdi je cihla, doplněná přírodním materiálem - kamenem. Výjimečně pak dřevo (např. roubenice v Neuměři), avšak na rozdíl od středních a východních Čech zde tento materiál v časové stopě baroka a mladších staveb nemá tradici. Až na výjimky, kdy je použité rezné zdivo (bohatě provedené oplocení ve Štichově vč. pilířků sousední malé stodoly) se zásadně používají omítky. Pohledový kámen v této oblasti není tradicí (v časové stopě baroka a mladších staveb). Střešní krytiny bývají z pálených tašek bobrovek nebo cementovek, což je v ČR běžné. Bobrovky se kladou na korunovou pokládku s řídkým laťováním.

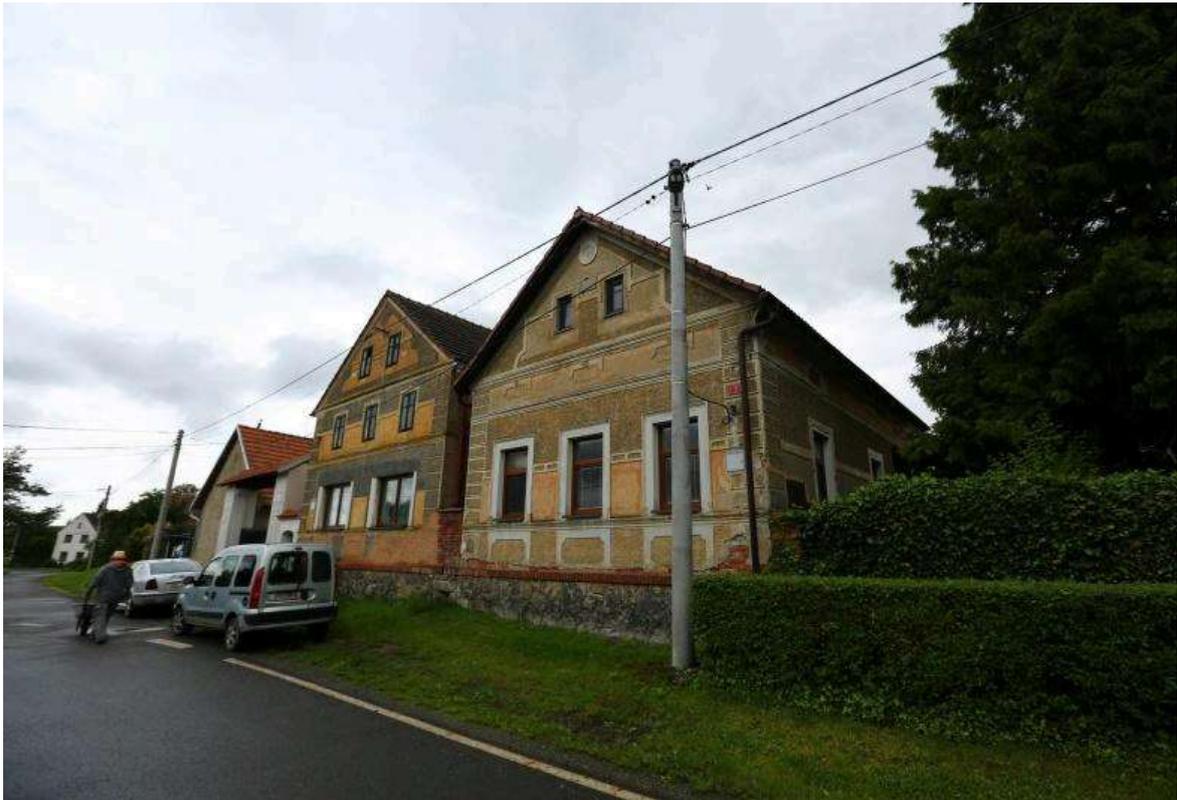
Obr. 80 - Oblíbené zemité tóny okrové

Tradiční stavby: Vesnické domy mají často bílé nebo světlé fasády, někdy s barevnými akcenty v pastelových tónech, pro tuto oblast typicky oblíbené zemité tóny okrové. Barvy jsou obvykle tlumené, výjimkou nejsou ani zvýrazněné architektonické prvky provedené nakonec taktéž v tlumených barvách v intencích německé tradice (rozdíl např. od sousedních jižních Čech).

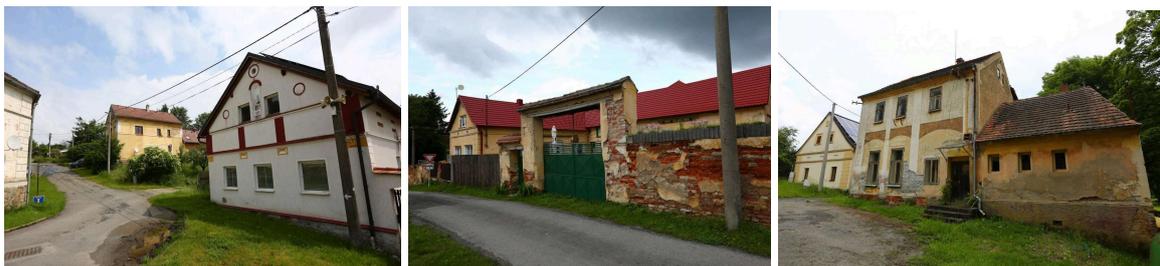
Obr. 81, 82 a 83 - Zdůraznění vodorovného pásu v Čečovicích, Neuměři a Všekarech

hojně zastoupeny např. v Ostromeči. Zvláštním rysem je zdůraznění vodorovného pásu na fasádě v rovině stropu nad 1.NP pro tuto oblast typické.

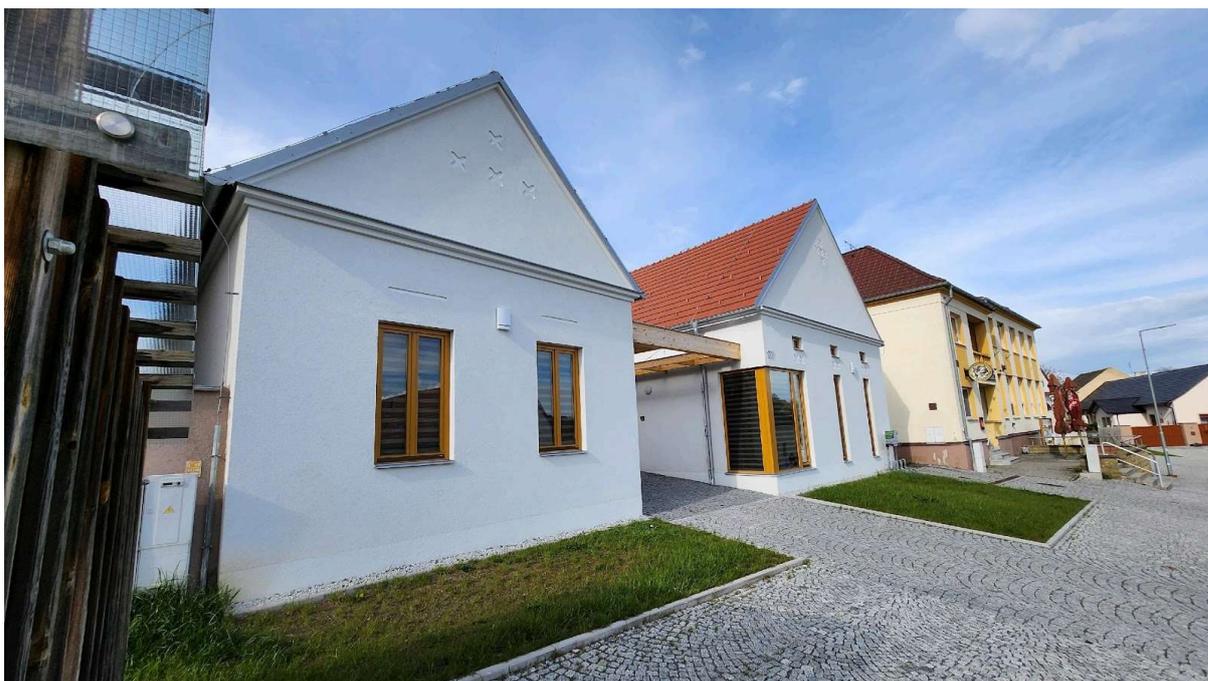
Obr. 84 - Kvíčovice, objekt služeb jako pozitivní příklad novostavby respektující venkovský charakter a měřítko

Moderní stavby: **Žádoucí je udržovat podobné proporce a měřítko, aby se harmonicky začlenily do vesnického prostředí.** Formalisticky se mohou objevit reminiscence na původní barokní, klasicistní či secesní architektonické prvky, viz např. novostavba služeb a skladu strojů v obci Kvíčovice.

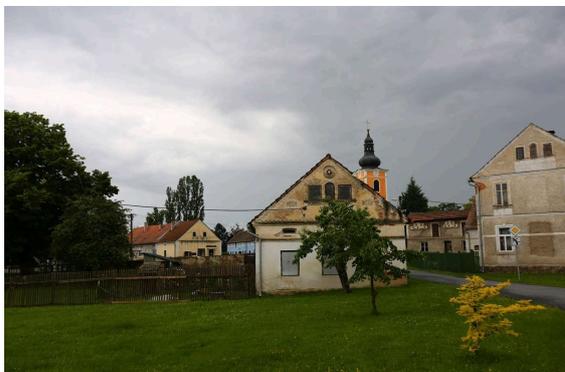
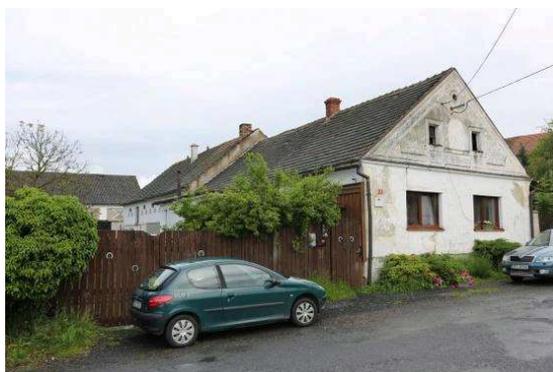
*Obr. 85 a 86 - Holubníky integrované do půd a projevující se na fasádě vletovými otvory, Ostromeč a Bukovec (objekty v pozadí)*

prvků. Jde třeba o holubníky integrované do půd a projevující se na fasádě vletovými otvory. Dále jsou to refabrikované větrací kruhové (někdy polokruhové) otvory na štítech domu, např. v Ostromeči. Již tradičnější i pro další regiony je stromečkově vynechávané zdivo tvořící větrací otvory.

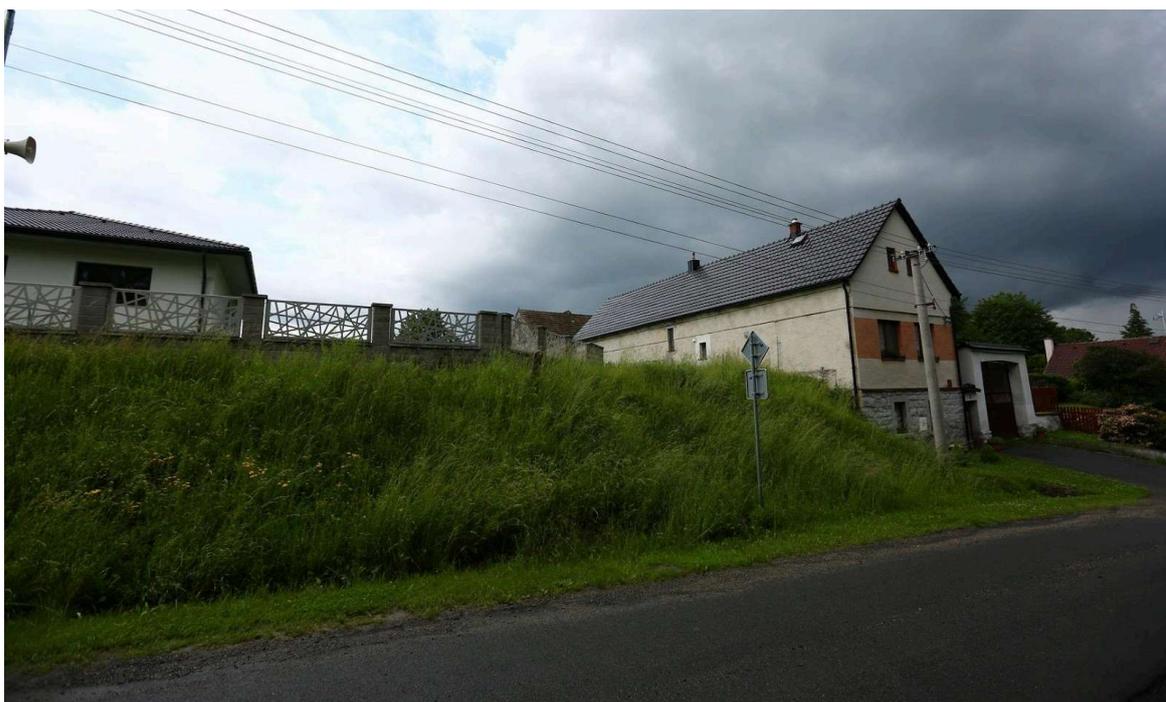
Obr. 87 - Nevhodně řešený a situovaný objekt bungalovu v obci Štichov, který oproti starší zástavbě nadržuje uliční čáru a nerespektuje klasickou formu domu
