# ÚZEMNÍ STUDIE POVODÍ CHUCHLA OD PRAMENE PO ÚSTÍ DO RADBUZY

ANALYTICKÁ ČÁST

**12/2023 - 01/2025**  
**K2N LANDSCAPE s.r.o.**

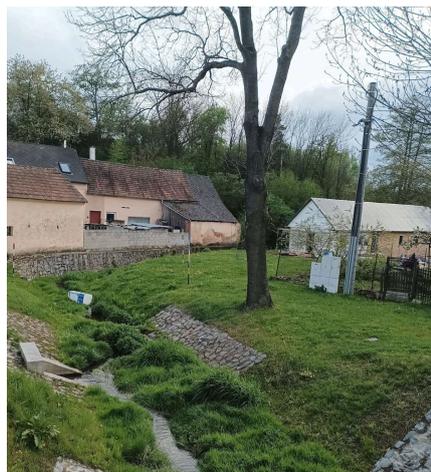
Obr. 105 a 106 - Vhodný příklad zrekonstruované ulice s chodníky a výsadbou stromu a pohled na koryto Neuměřského potoka, jež umožňuje meandrování toku.

Do dalších řešených sousedních obcí existují alternativní možnosti pěšího propojení bez kolize s motorovou dopravou. Co se týče stavu vegetace a volby sortimentu dřevin v obci, nejhodnotnější dřeviny se nacházejí podél návesního rybníka a Neuměřského potoka, byť se jedná spíše o krátkodobé dřeviny jako je topol či vrba. V obci se vyskytují rovněž javory, jasany a další velkokorunné stromy, které mají potenciál zlepšení mikroklimatu v parných dnech. Na rozdíl od toho nově rekonstruovaná silnice kolem kaple je doplněna jen o několik stromů, což může negativně ovlivnit mikroklima i pobytový potenciál v letních měsících. Nová čtvrť na východě Kvíčovic s prvky záhonů, které zklidňují dopravu, má mnoho předností, co se týče volby sortimentu dřevin jsou však často voleny barevné kultivary dřevin, které působí v kontextu návaznosti na okolní krajinu cizorodě. Byly zde voleny spíše malokorunné stromy a kultivary dřevin, které nemají takový dopad na zmírnění klimatických extrémů. ÚP vymezuje jádro systému sídelní zeleně okolo návesního rybníka spolu s navazujícím návrším, které bylo stabilizováno formou ploch veřejných prostranství – veřejná zeleň (PZ); - k tomuto jádru z jihu přiléhá spolu s prvky ÚSES široká niva říčky Chuchly, která protéká jižní částí sídla přibližně ze západu na východ. Trvalé travní porosty v okolí dvou paralelních koryt jsou udržovány pravidelnou sečí.

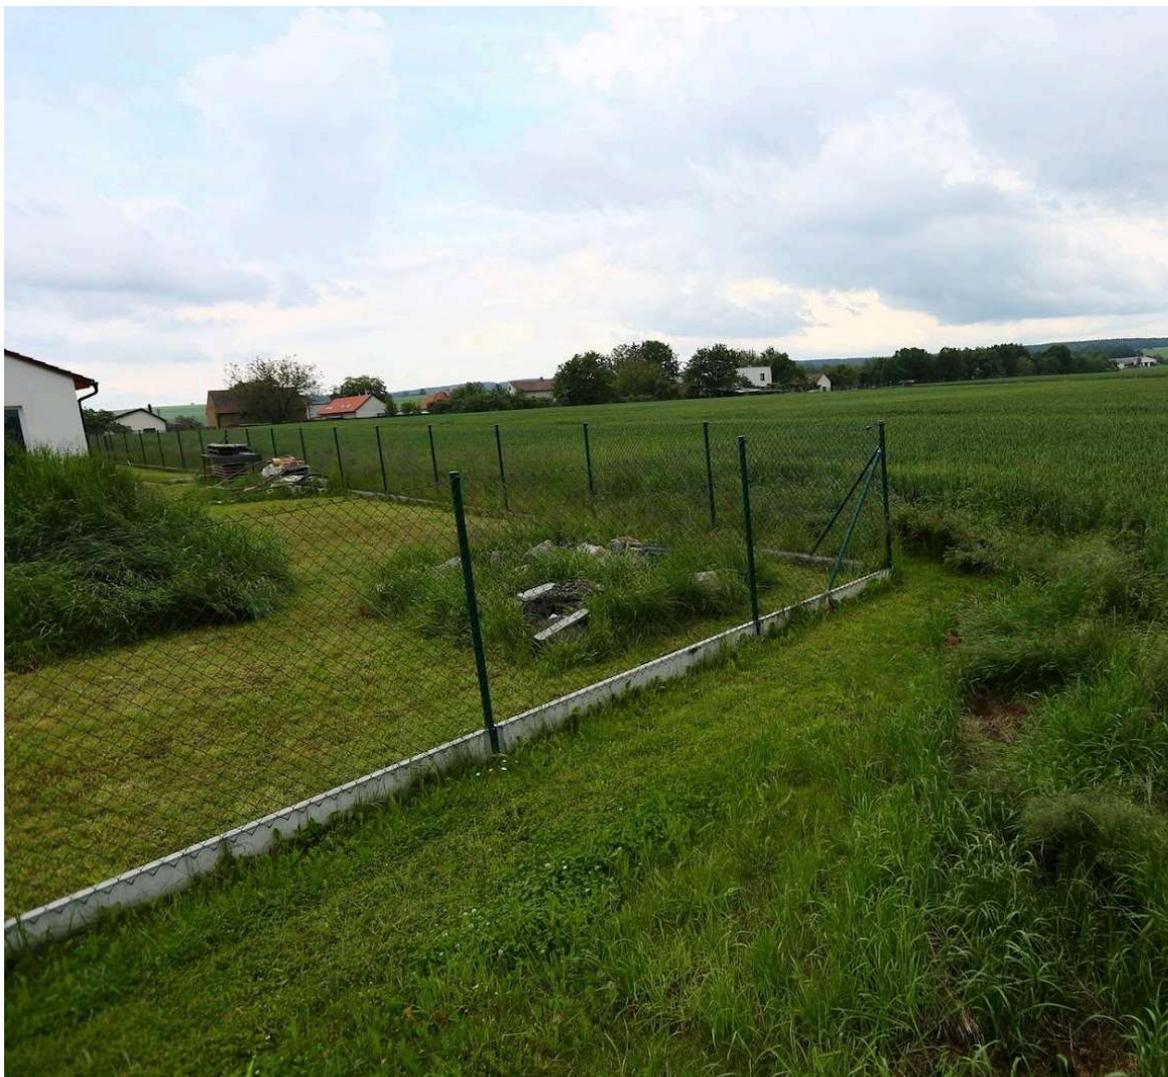
Obr. 108 - Rozhraní obytné zástavby v těsné blízkosti orné půdy

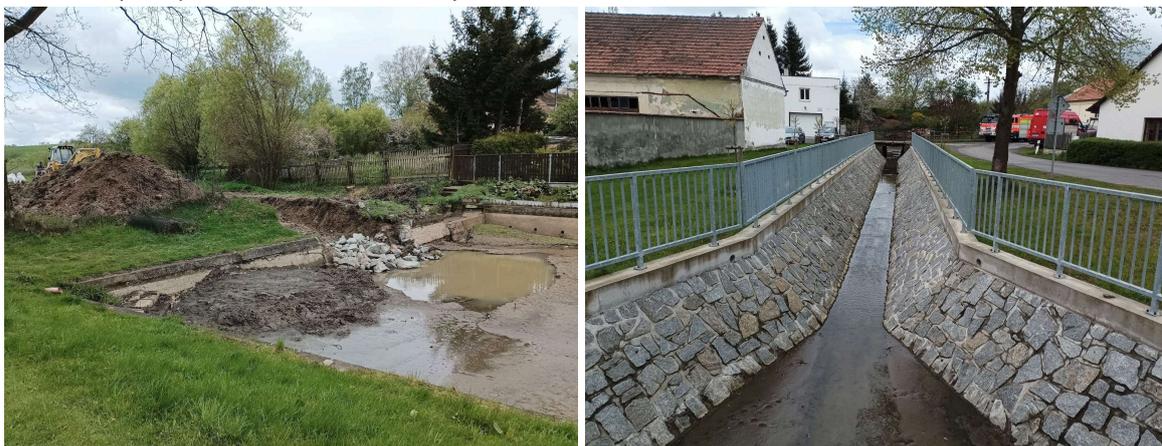
*Obr. 109 a 110 - Rybníček západně obce je vlivem vodní eroze zanášen a musí se často čistit. Neuměřský potok v centru obce je regulován a neumožňuje přístup obyvatel k vodě*

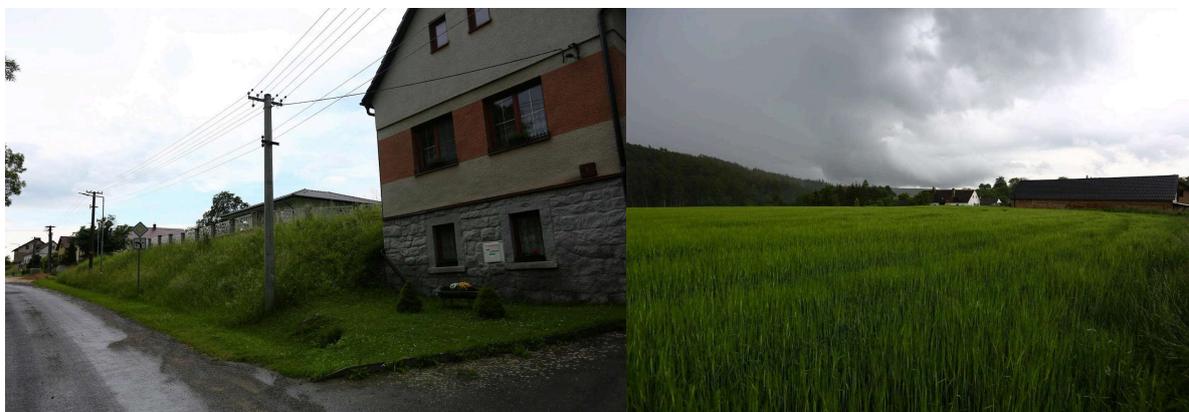
*Obr. 116 a 117 - Vlevo bungalov odskočený od uliční fronty domů ve Štichově*

Druhá rozvojová plocha R03-BO je již realizována, stojí na ní několik rodinných domů. Prostorová koordinace regulace nenastala, domy jsou nevhodného tvaru a navzájem nesourodé. Dům umístěný nejbliž do středu obce (obecnímu úřadu) je charakteru bungalovu a jeho poloha netvoří s ostatními uliční čáru. Společně s nevhodným oplocením tvoří výrazný vizuální handicap středu obce a narušuje její venkovský ráz.

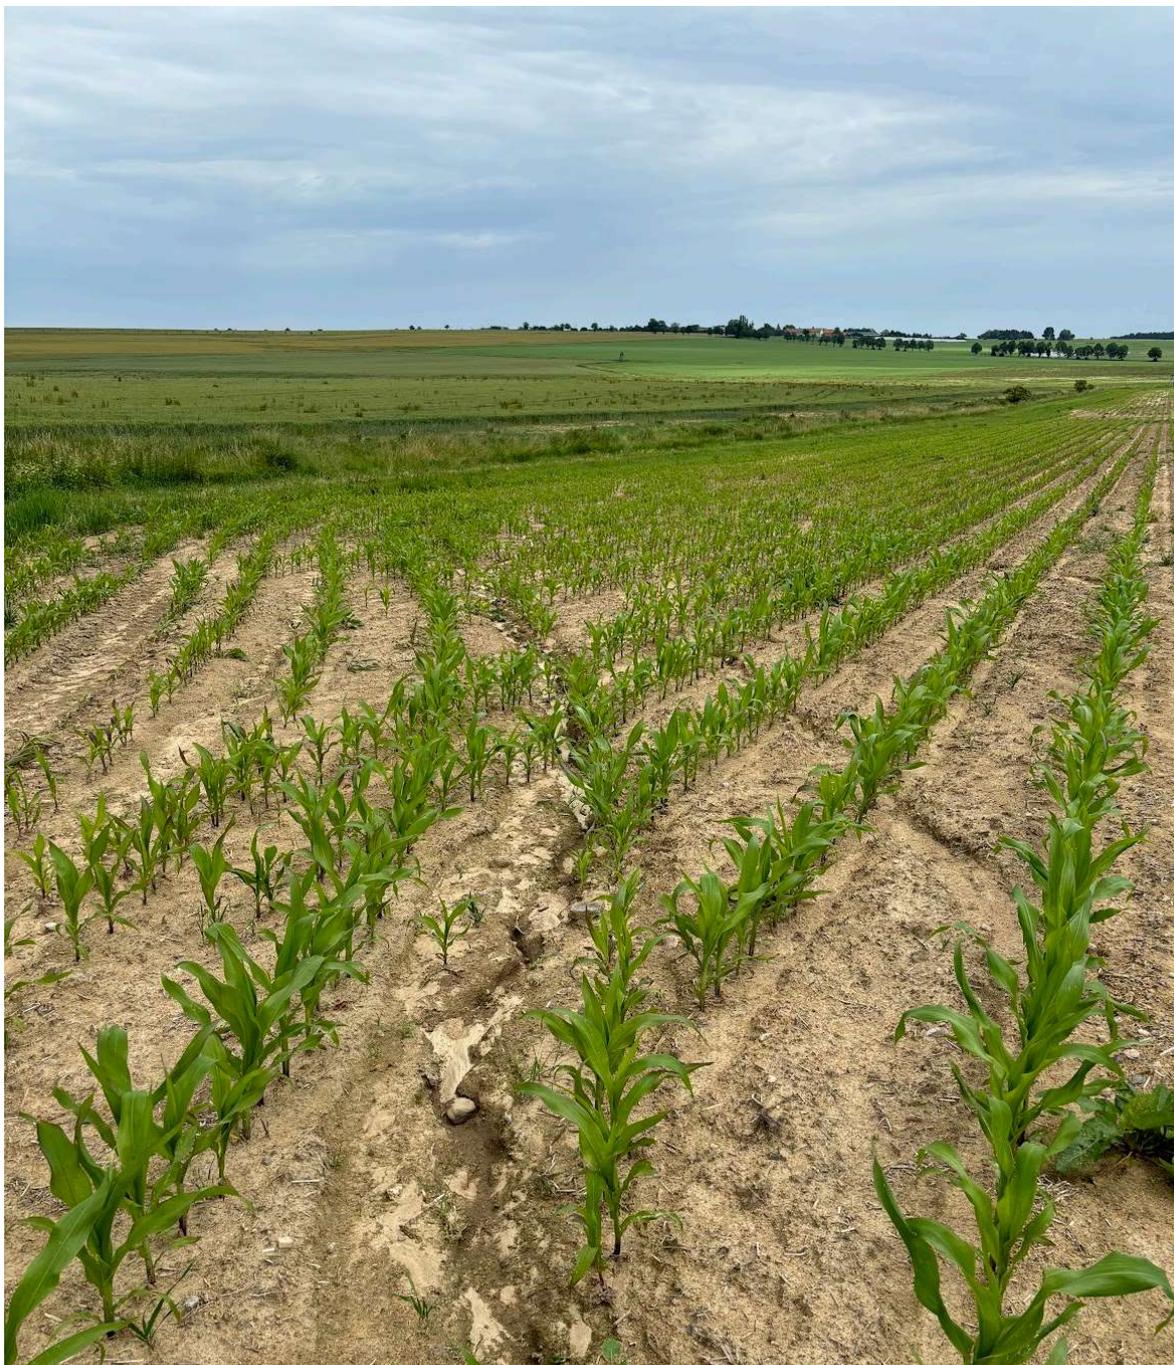
*Obr. 121 - Erozní rýhy na orné půdě s širokořádkými plodinami (19.6.2024) v lokalitě V Polích severovýchodě od Semněvic*

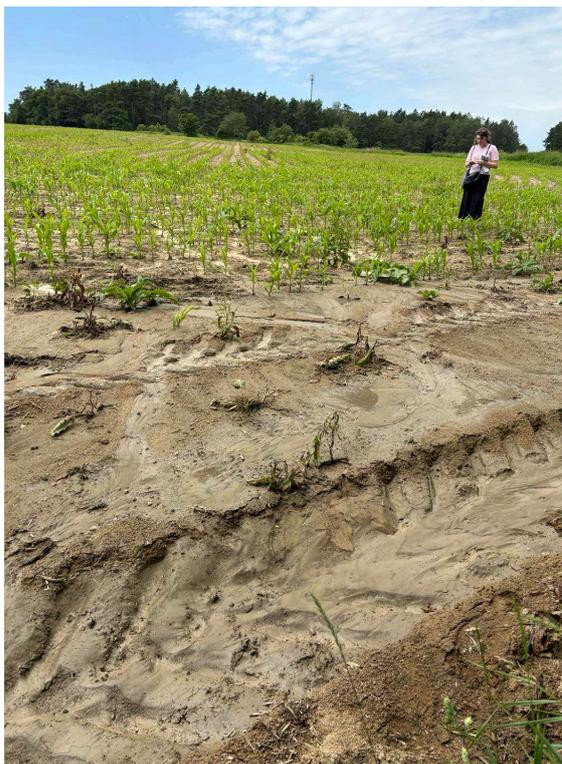
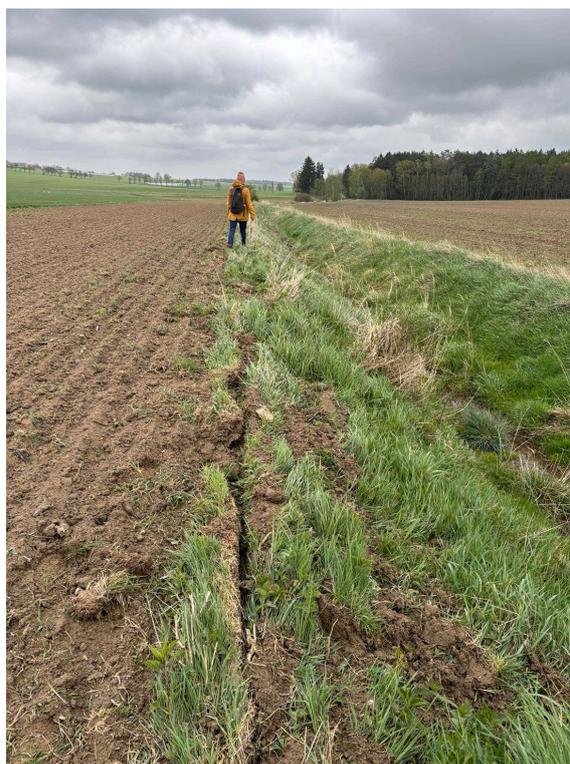
Obr. 122 a 123 - Vlevo: ověřování problémů v území - širokořádké plodiny v kombinaci s dlouhým svahem bez překážky a extrémními srážkami (na Radbuze byl začátkem června 2024 vyhlášen druhý povodňový stupeň) způsobily erozi (19.6. 2024) v lokalitě V Polích severovýchodně od Semněvic; rozorávání mezí a cest bylo typickým jevem za socialismu, i dnes je viditelné orání čím dál blíže k okolním prvkům (19.4.2024) - zde podél koryta Chuchly směrem k Ostromečskému rybníku

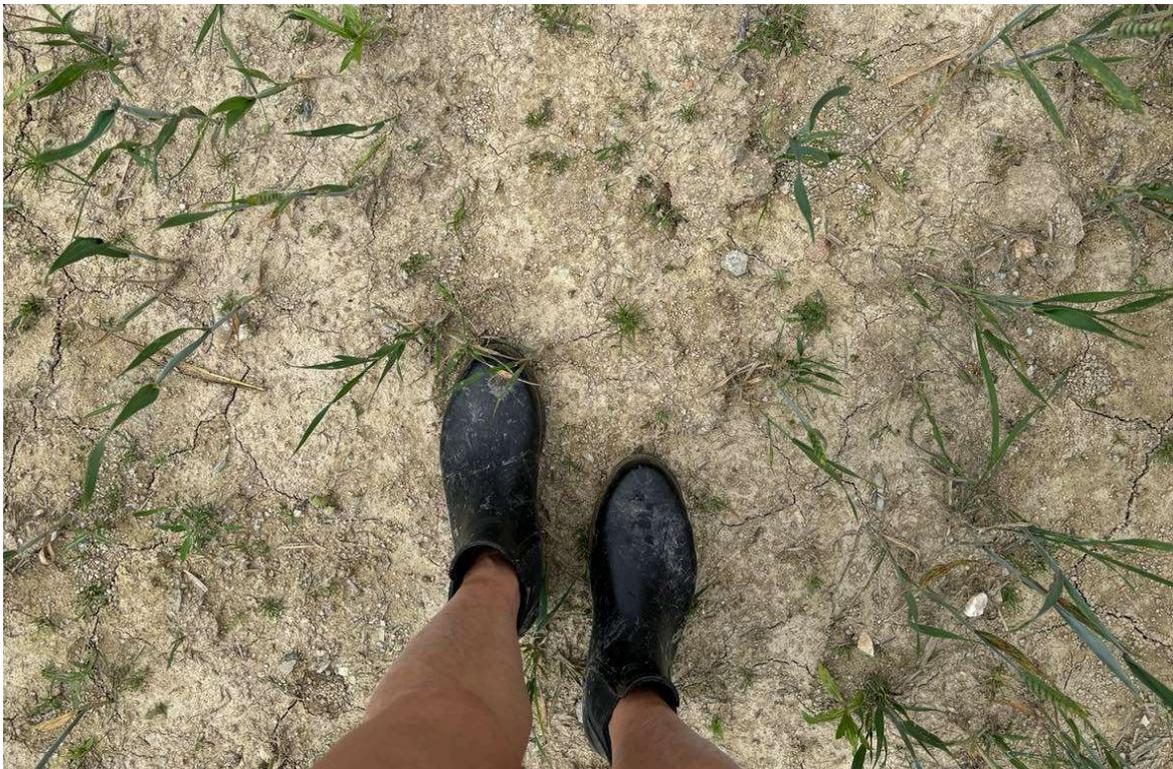
Obr. 126 - Nedostatek organických látek v půdě v kombinaci s intenzivním hospodařením snižuje schopnost půdy zadržet vodu a urychluje povrchový odtok (V Polích, Semněvice, 19.6. 2024)

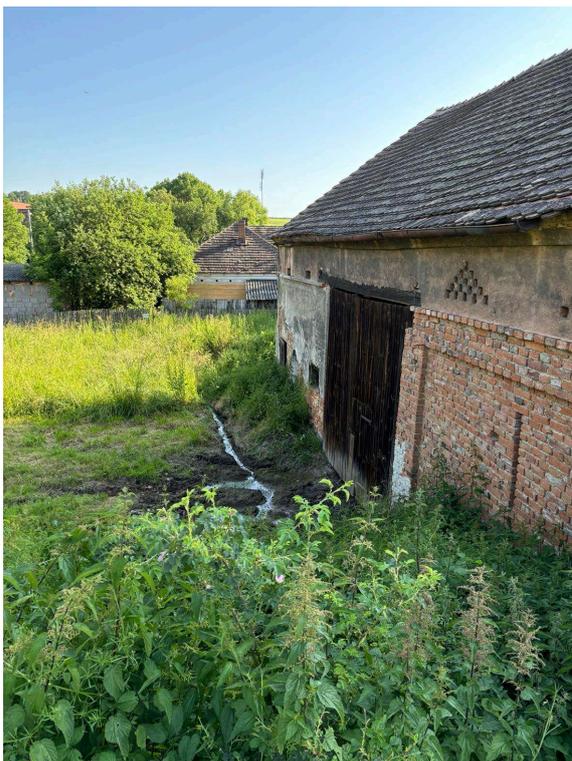
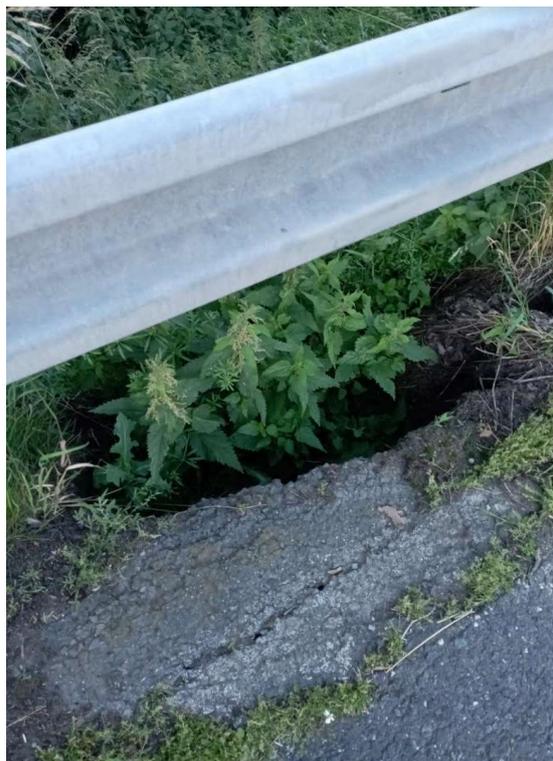
Obr. 127 a 128 - vlevo: přetékačící hráz horního rybníka v Čečovicích, ohrožení níže položených pozemků přívalovými dešti; vpravo: přetékačící hráz Ostromečského rybníka způsobuje trhání asfaltu na druhé straně vozovky (18.6. 2024)

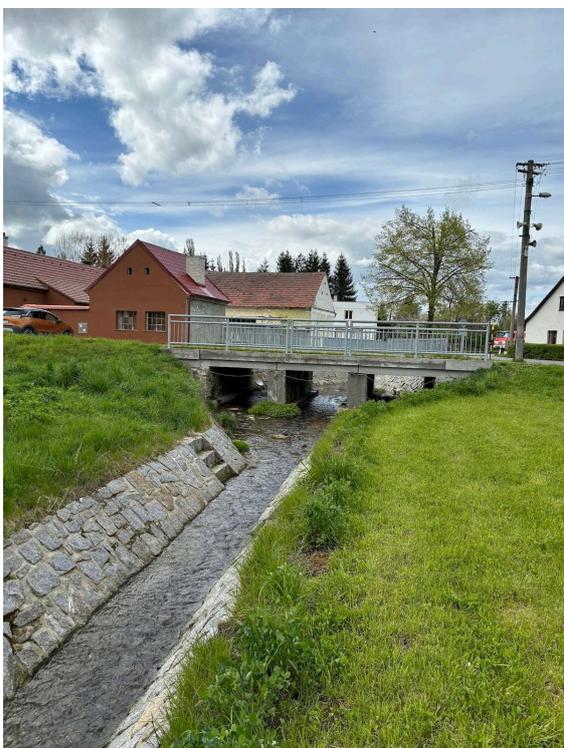
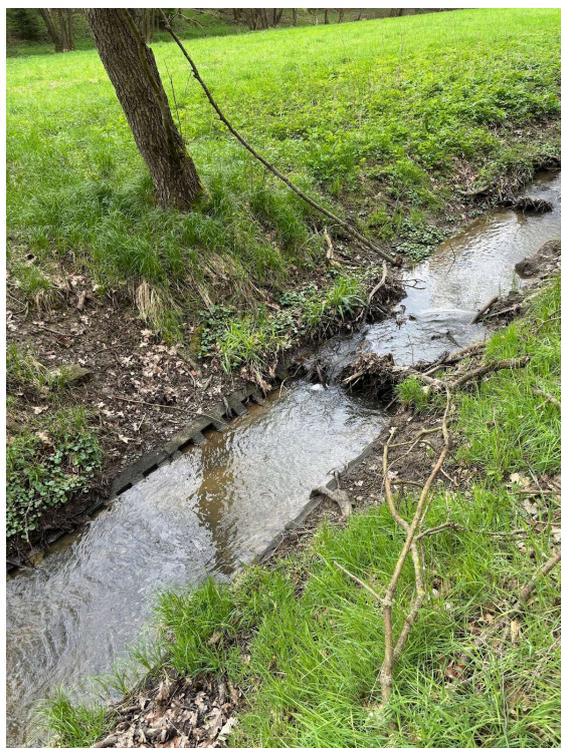
Obr. 129 a 130 - Vodní tok je téměř v celé délce napřímen, což přináší problémy s urychlením odtoku; vlevo: intravilán obce Neuměř, vpravo: koryto Chuchly pod Ostromečí (19. a 20.4.2024)

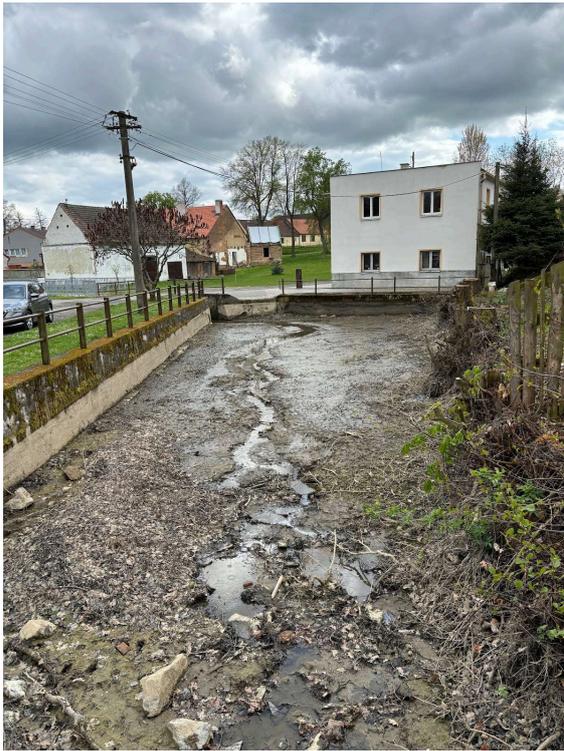
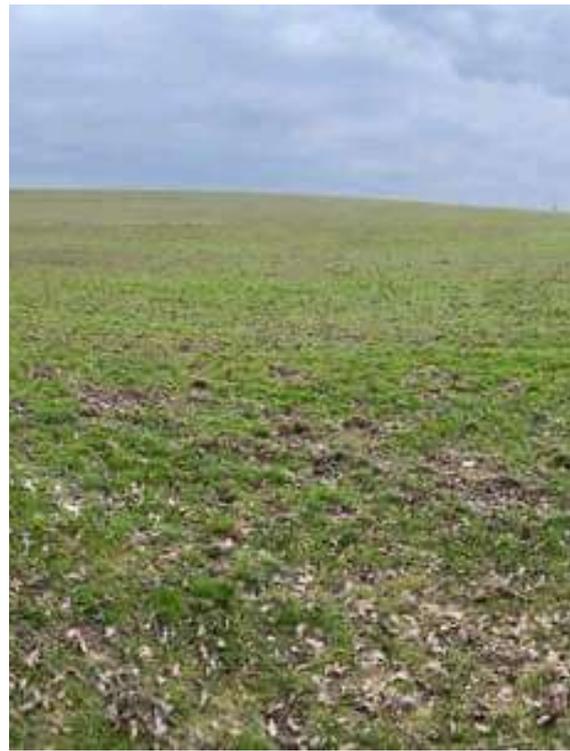
Obr. 131 a 132 - vlevo: problém sedimentace vodních nádrží v Neuměří (17.4.2024);  
vpravo: velké bloky orné půdy a prázdný horizont severně od Bukovce (7.3.2024, Bukovec)

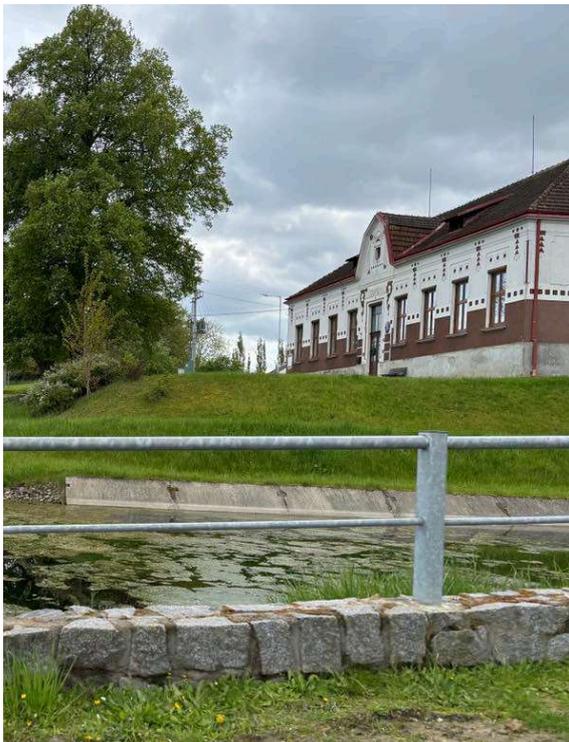
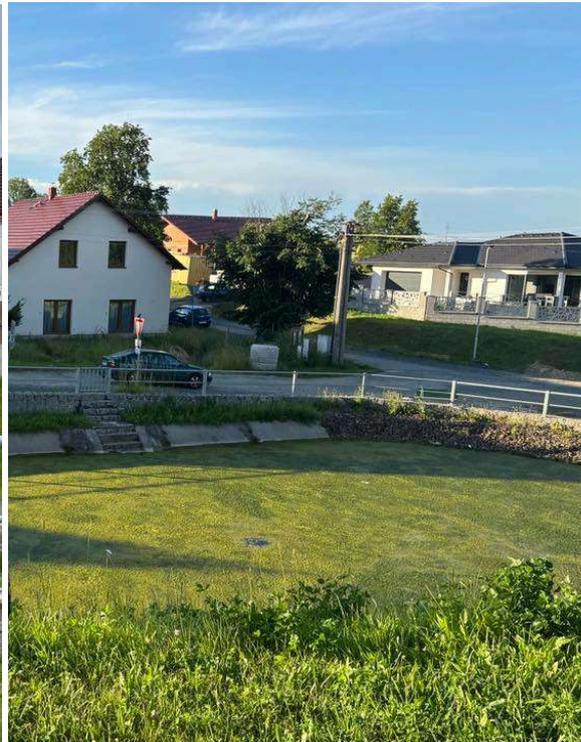
Obr. 133 a 134 - Porovnání stavu nádrže ve Štichově 20.4. 2024 a 18.6. 2024

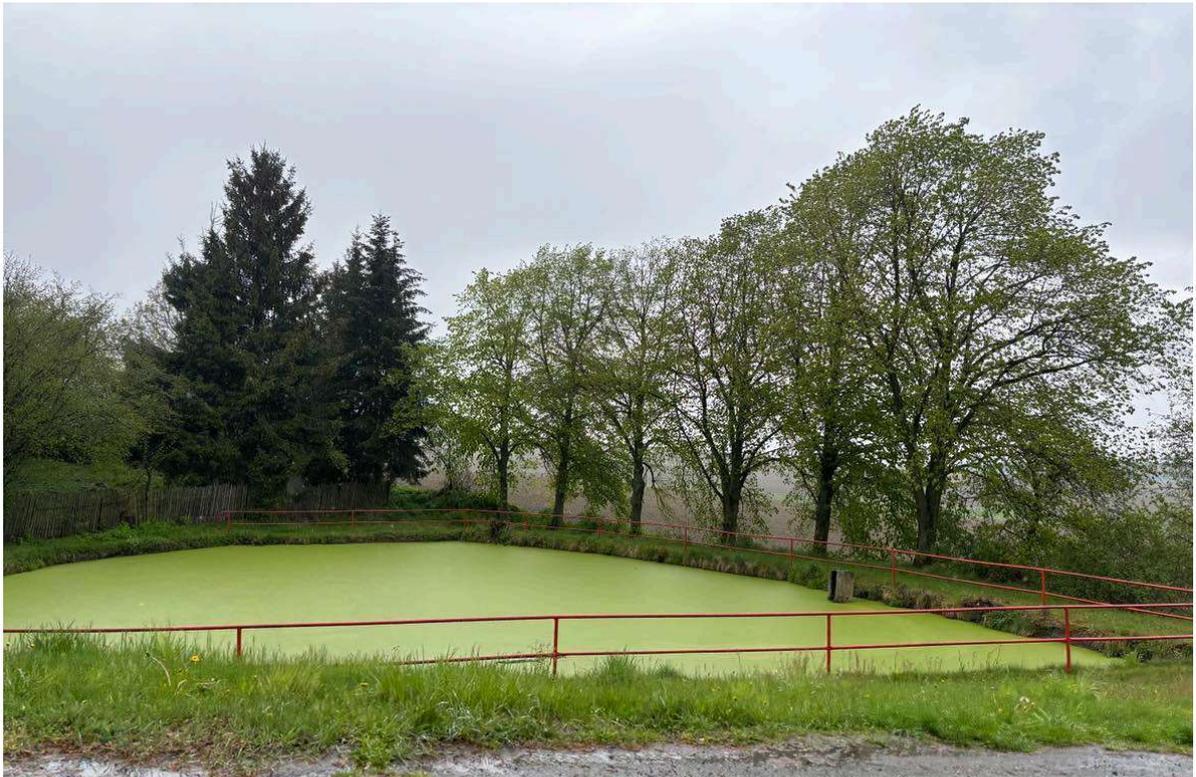
Obr. 135 - Silná eutrofizace nádrže v Pocinovicích (18.4.2024)
