**Územní studie povodí Chuchla od pramene po ústí do Radbuzy**

Stupň dokumentace:  
Územní studie

Název výkresu:  
Voda v krajině

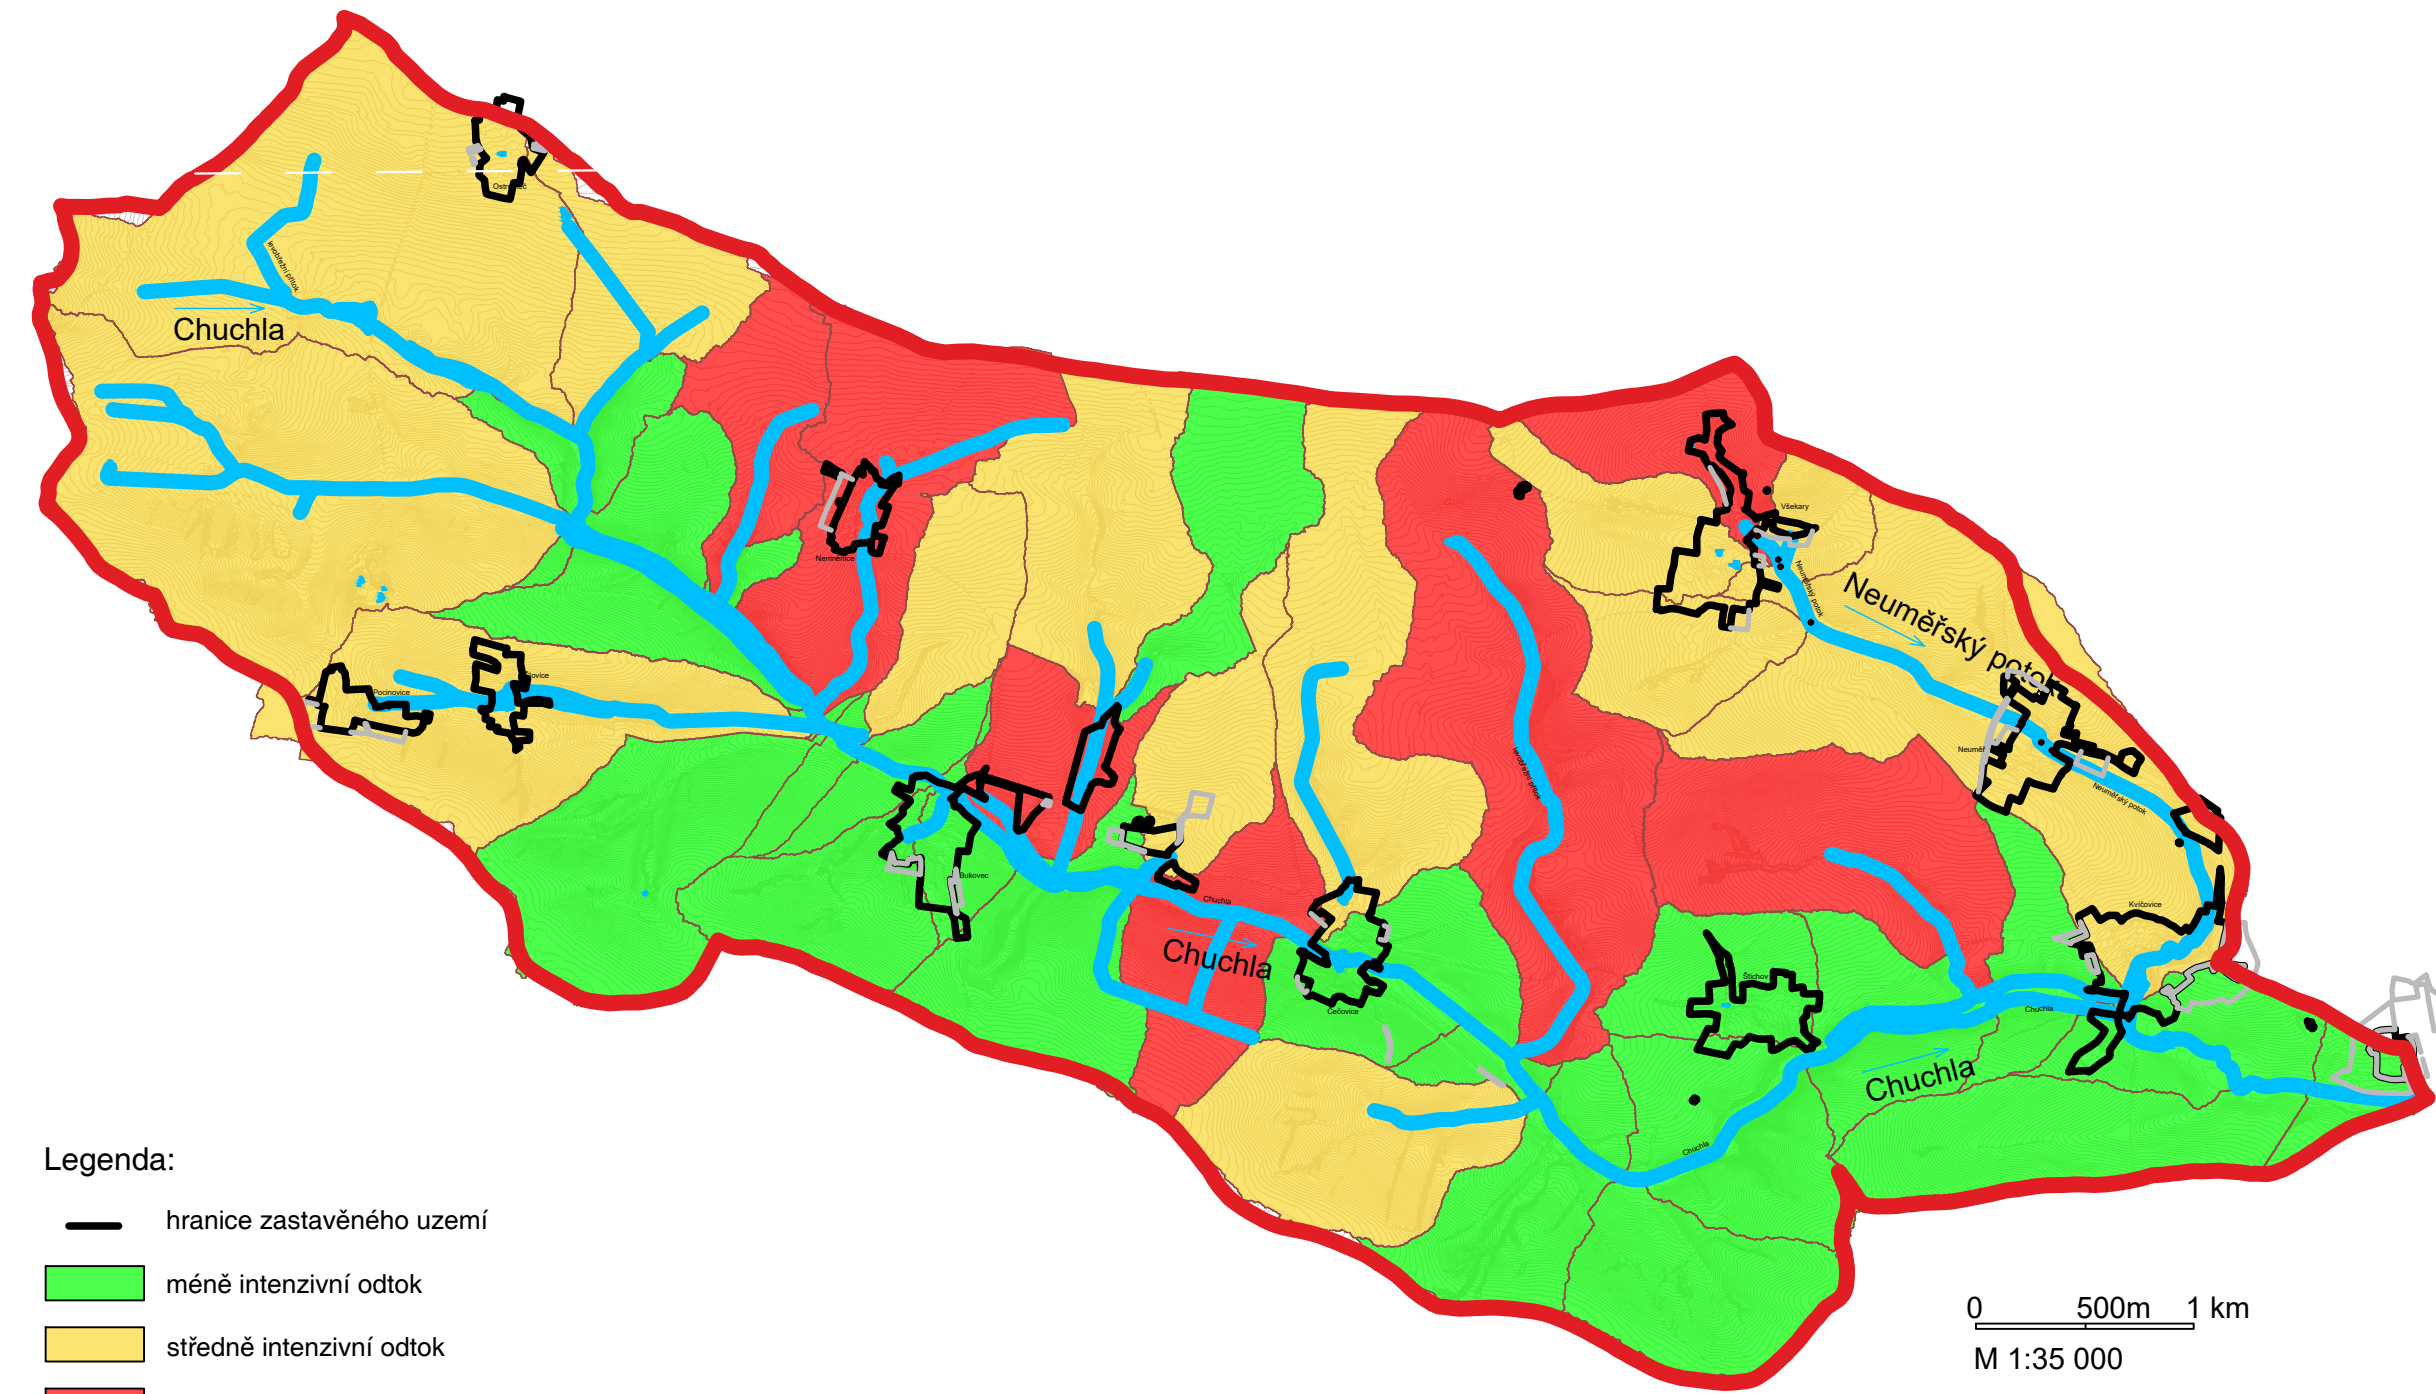
Intenzita odtoku

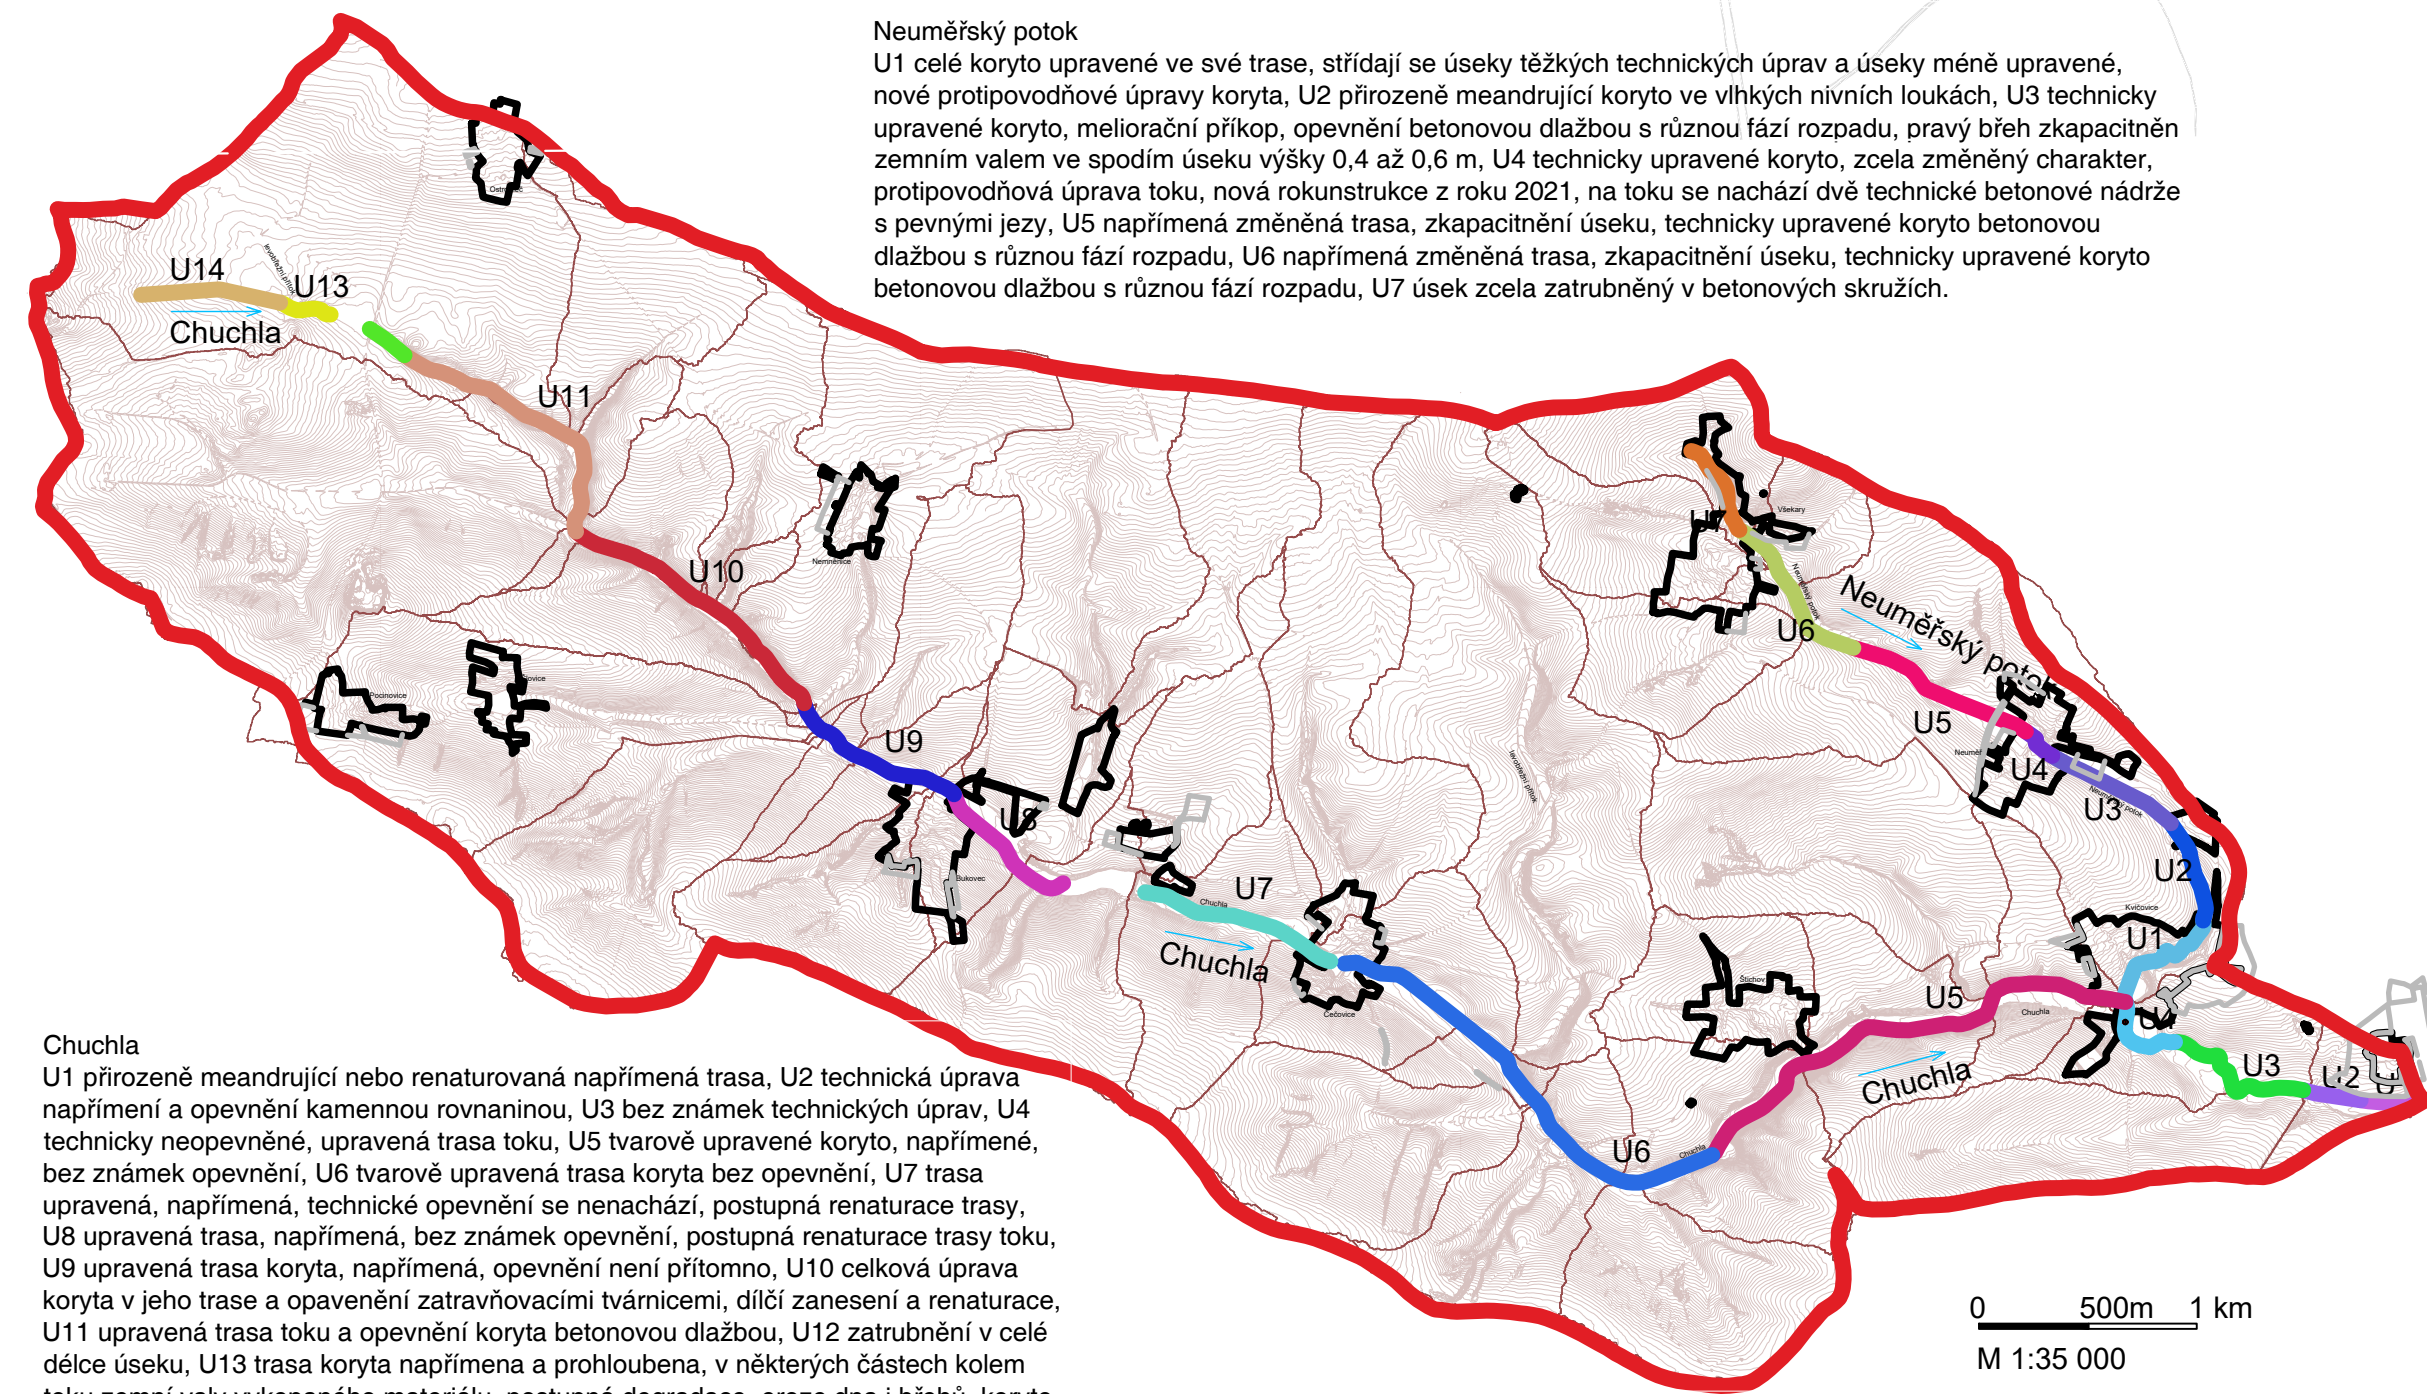
Úseky toku dle hydromorfologického stavu
