## **Územní studie**

Povodí Zlatého potoka od pramene po ústí do Příchovického potoka

Duben 2024

**Posouzení hydromorfologického stavu vodních toků s ohledem na možný typ  
revitalizace**

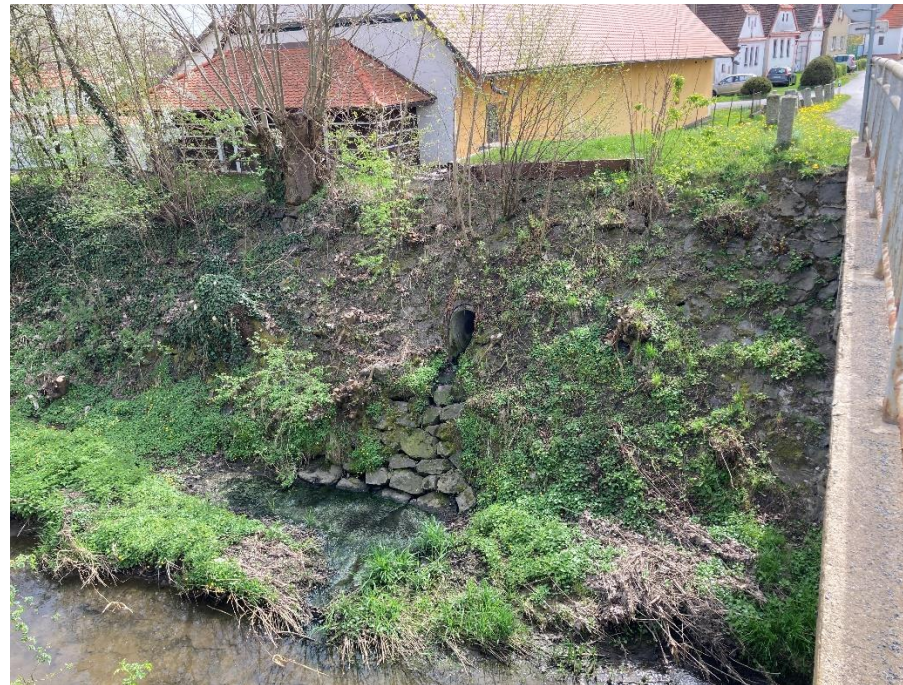
Výust' jednotné kanalizace.

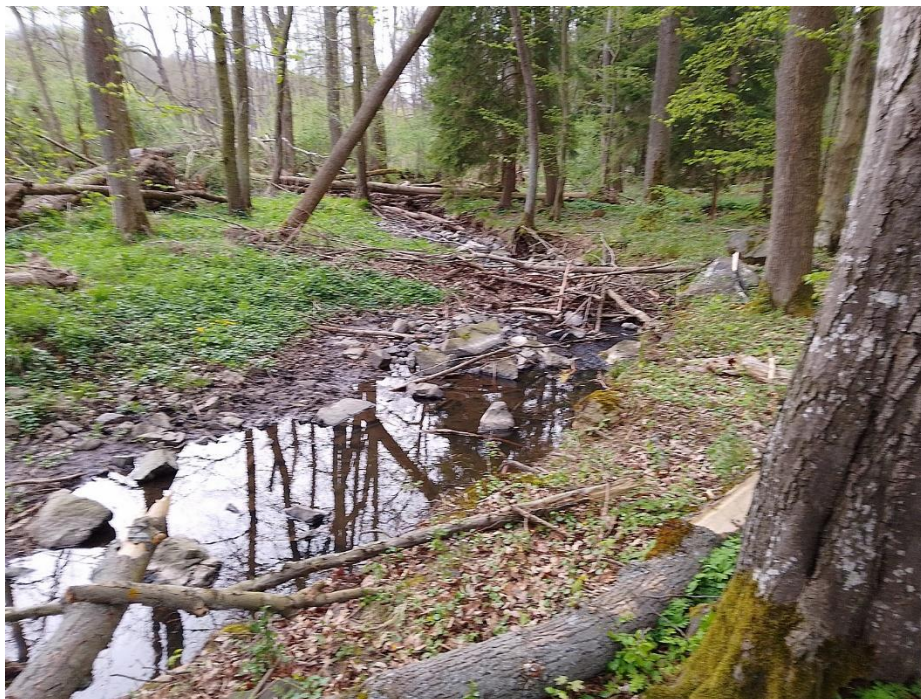
Úsek toku s velkým množstvím spláví a balvanitým sedimentem.

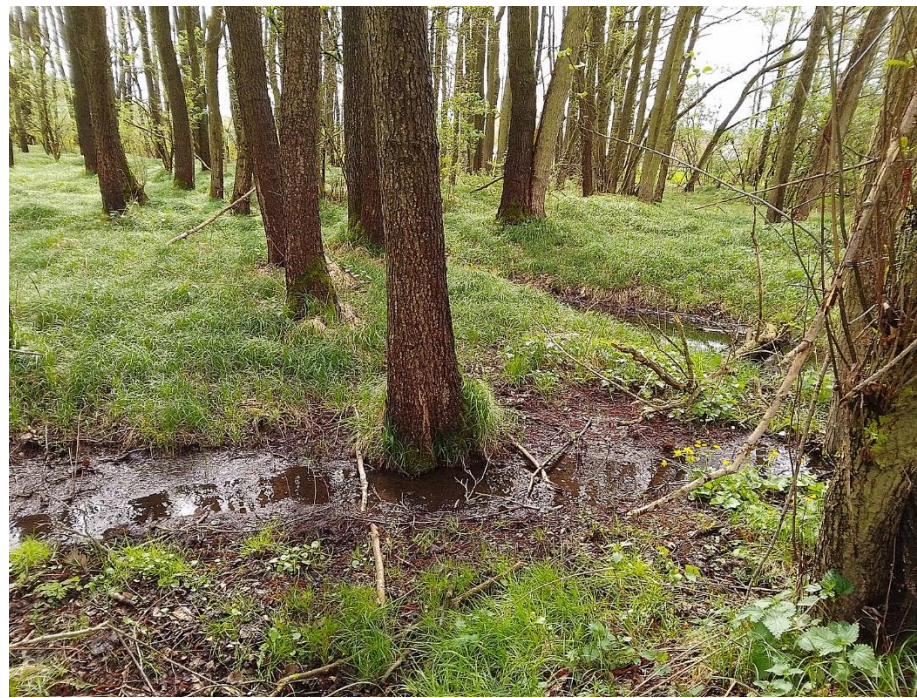
Vodní tok v lesním celku, vpravo postranní koryto vtékající do toku.

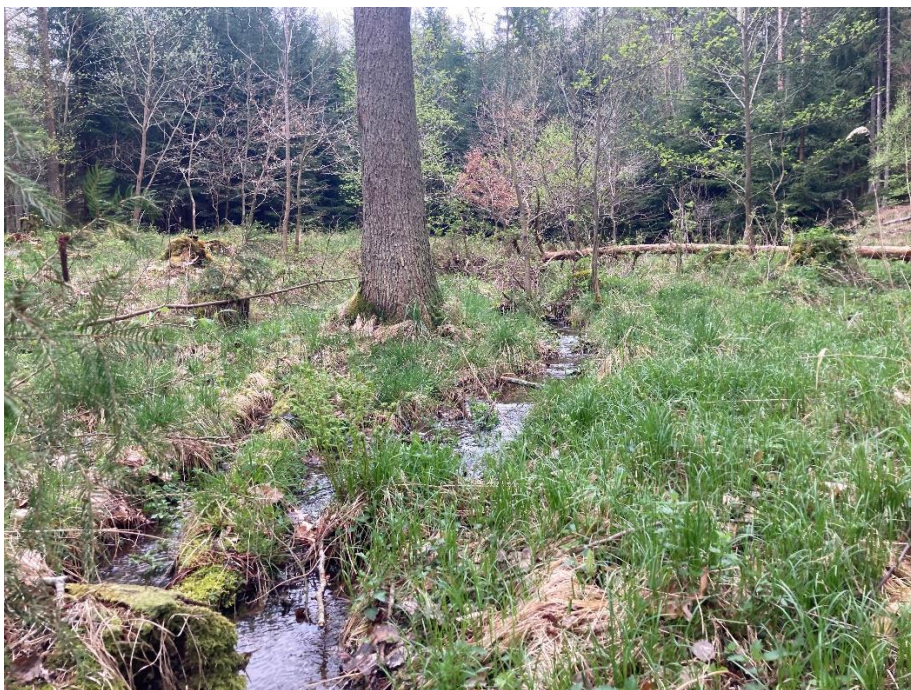
Přírodě blízké koryto lesního vodního toku.

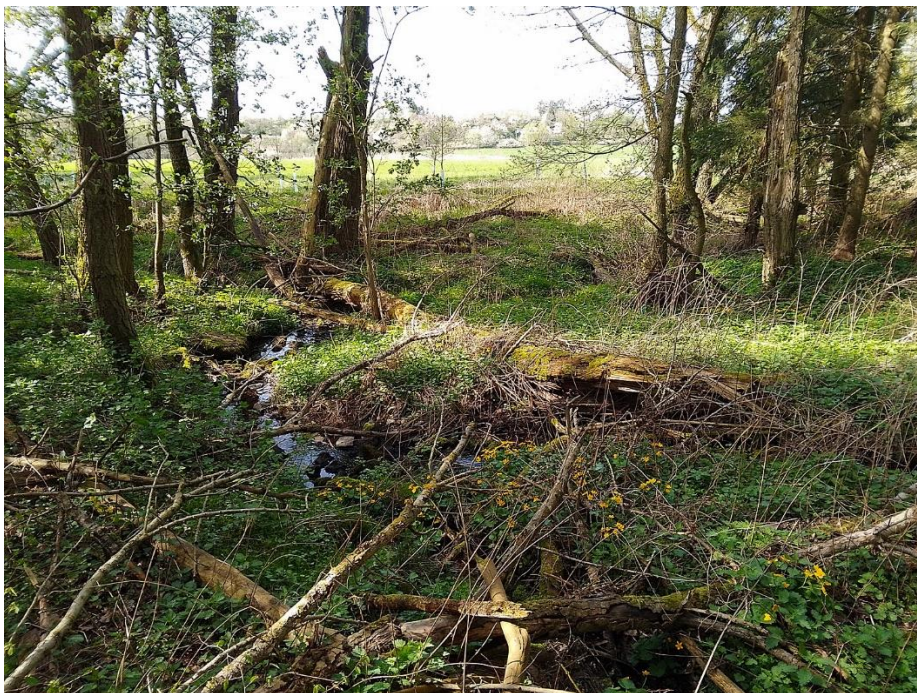
Přírodě blízké a rozvětřující se koryto toku.

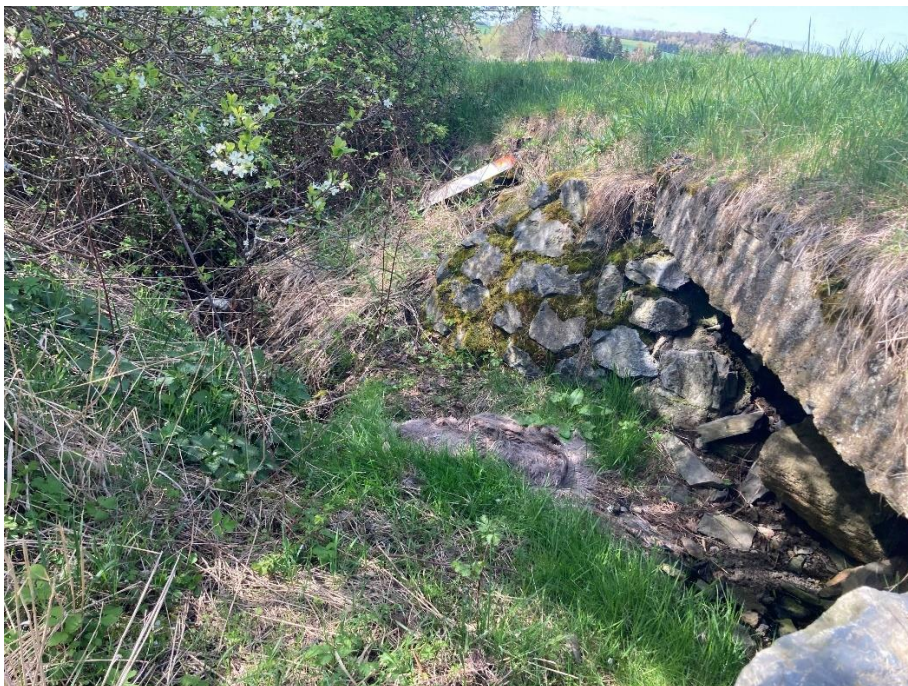
Evidovaný začátek vodního toku správcem povodí, most pod silnicí II/230.

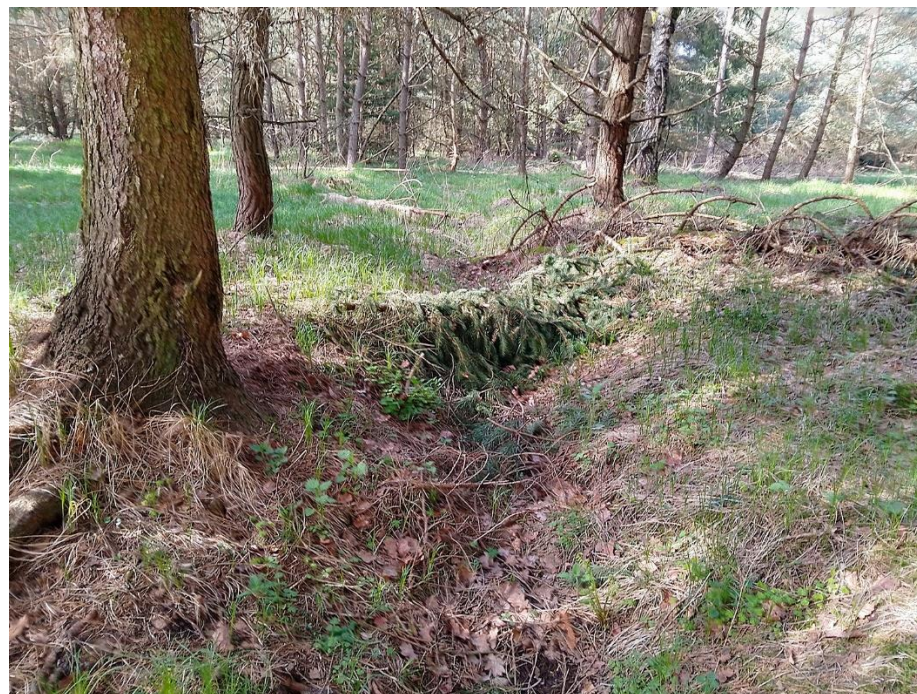
Převážně bezvodé koryto toku charakteru lesního příkopu.
