# ÚZEMNÍ STUDIE POVODÍ RADBUZY

od Dobřan po vzdutí nádrže České údolí

## PŘÍLOHA č. B.1

### Hydromorfologická analýza

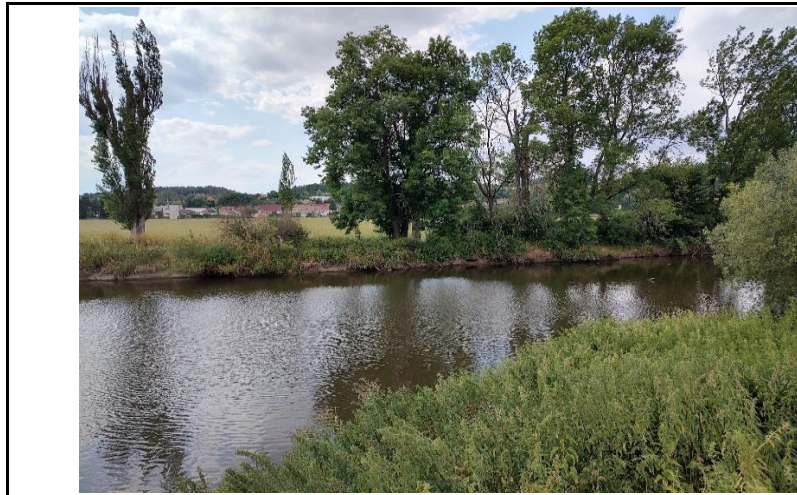
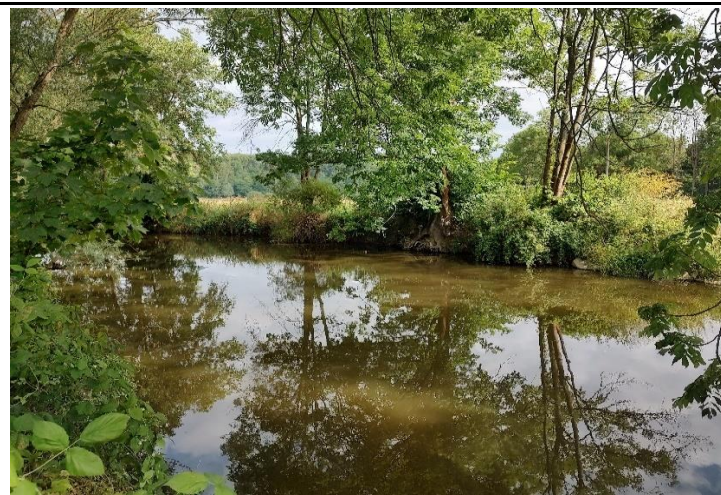
#### Fotodokumentace

| <i>Charakteristika tvarů a materiálu dna</i> | - | dno zřetelně hloubkově členěné, jemné zeminové materiály |
| <i>Charakteristika tvarů a materiálu břehů</i> | - | břehy v přirozeně proměnlivých sklonech, stabilizované bylinnou vegetací a kořeny dřevin |
| <i>Údaje o přirozených a technických formách zavzdutí</i> | - | v úseku se nenachází žádný vzdouvací objekt, tok je pouze ve dvou místech překlenut mostními objekty, kdy zasahují jejich pilíře do vodního toku |

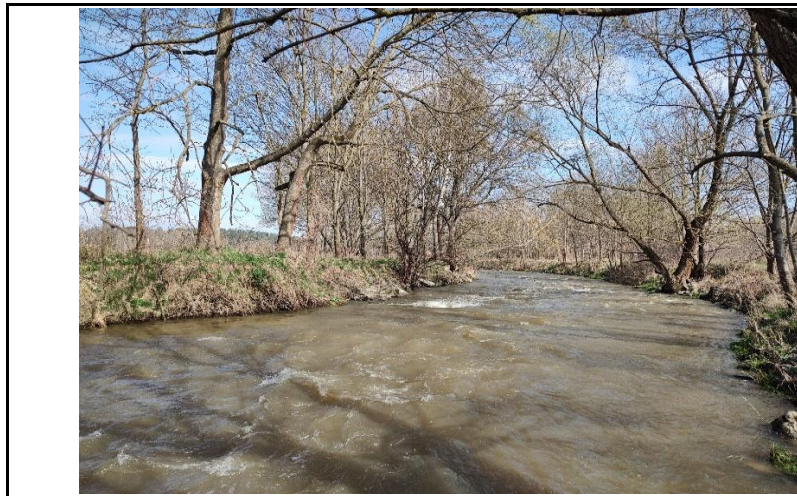
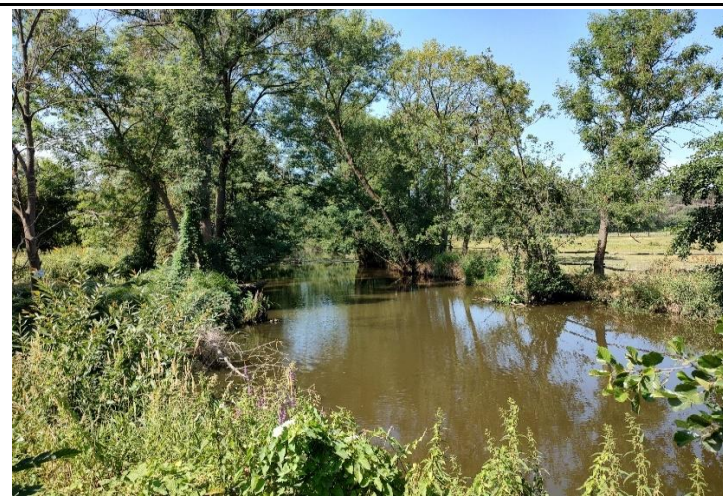
#### Fotodokumentace

| <i>Charakter a stav břehových a doprovodných porostů</i> | - | na obou březích se nachází linie vzroslých stromů |

| Parametr | Jednotka | Hodnota |
|---|---|---|
| <i>Charakter a způsoby využívání okolních nivních ploch, resp. terénu v okolí vodního; popisy čím a jak jsou omezeny rozlivy vody mimo koryto</i> | - | na levém i pravém břehu se nacházejí pravidelně sečené travní porosty s širokou nivou umožňující rozliv, ve střední části úseku pravý břeh disponuje lužními lesy vyskytujícími se v místech starých meandrů Radbuzy |

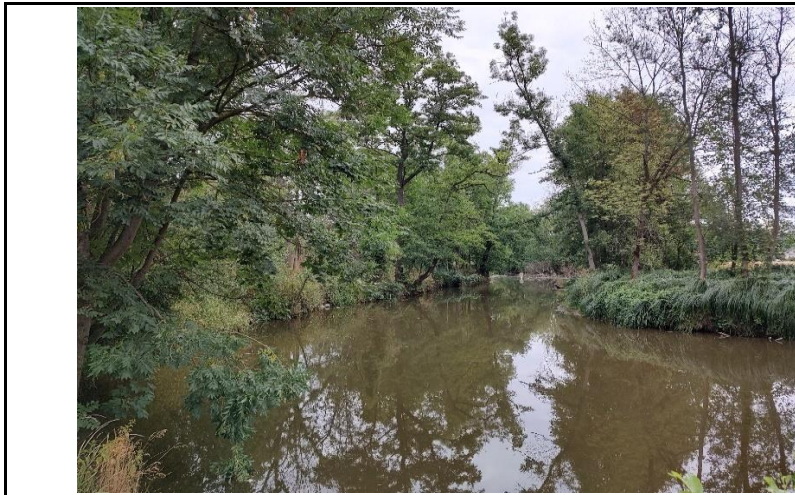
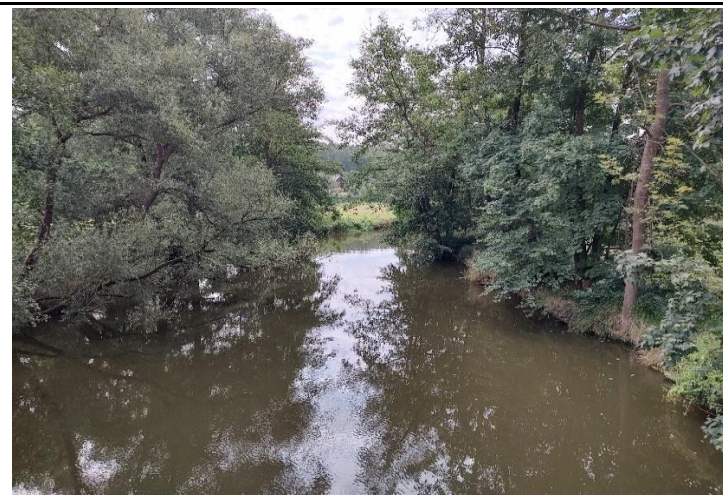
#### Fotodokumentace

| <i>Charakter a stav břehových a doprovodných porostů</i> | - | na obou březích se nachází linie vzroslých stromů |

| Parametr | Jednotka | Hodnota |
|---|---|---|
| <i>Charakter a způsoby využívání okolních nivních ploch, resp. terénu v okolí vodního; popisy čím a jak jsou omezeny rozlivy vody mimo koryto</i> | - | na levém i pravém břehu se nacházejí pravidelně sečené travní porosty s širokou nivou umožňující rozliv, vodní tok v tomto úseku meandruje po celé šířce nivy, která je lokálně zalesněna |

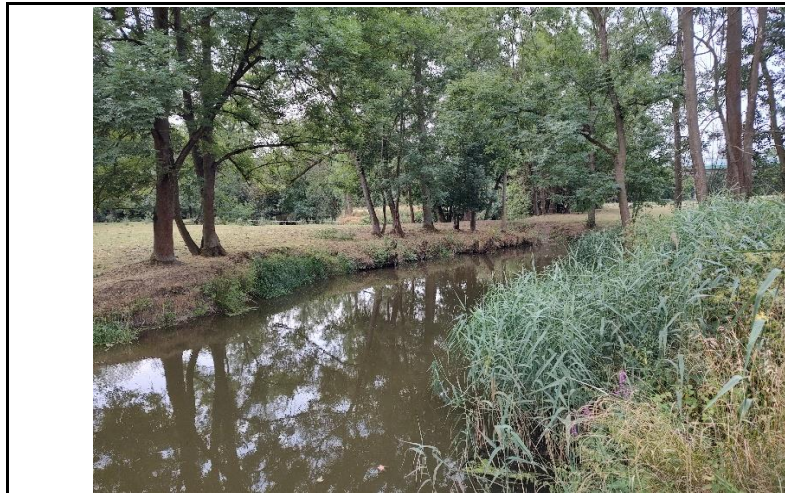
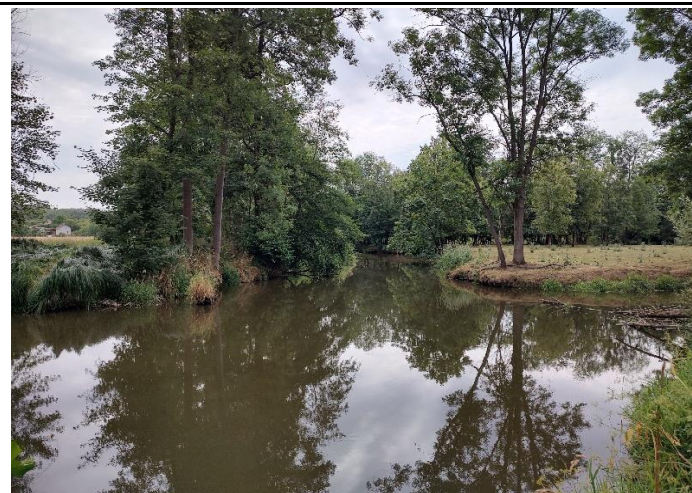
### Fotodokumentace

| <i>Charakter a stav břehových a doprovodných porostů</i> | - | koryto vodního toku a jeho nejbližší okolí je zarostlé náletovými dřevinami včetně vzrostlých stromů |

| Parametr | Jednotka | Hodnota |
|---|---|---|
| <i>Představa obrazu úseku v původním, přirozeném stavu (před provedením technických úprav)</i> | - | historicky se jednalo o slepé rameno Radbuzy, které bylo zarostlé (močály s rákosovým porostem) |

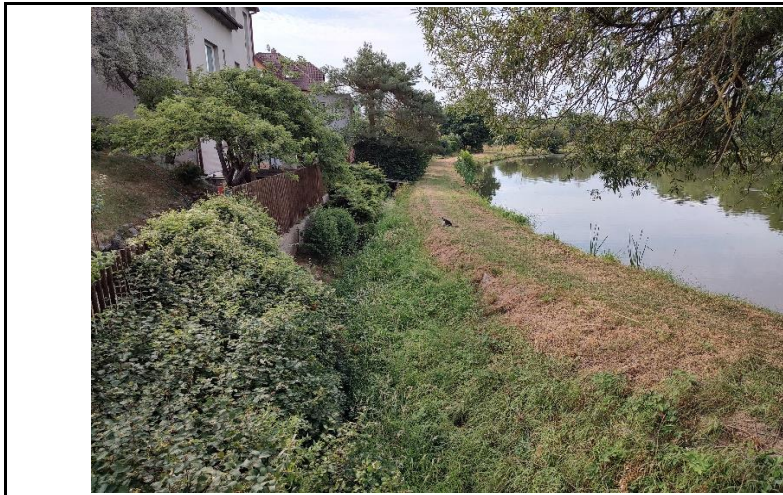
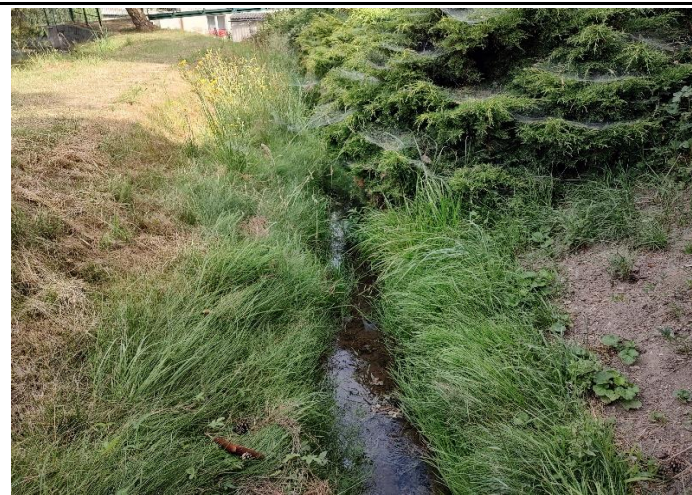
#### Fotodokumentace

| <i>Charakter a stav břehových a doprovodných porostů</i> | - | úsek je zatravněn, lokálně s náletovými dřevinami (především ve spodním úseku) a převážně bez dřevin |

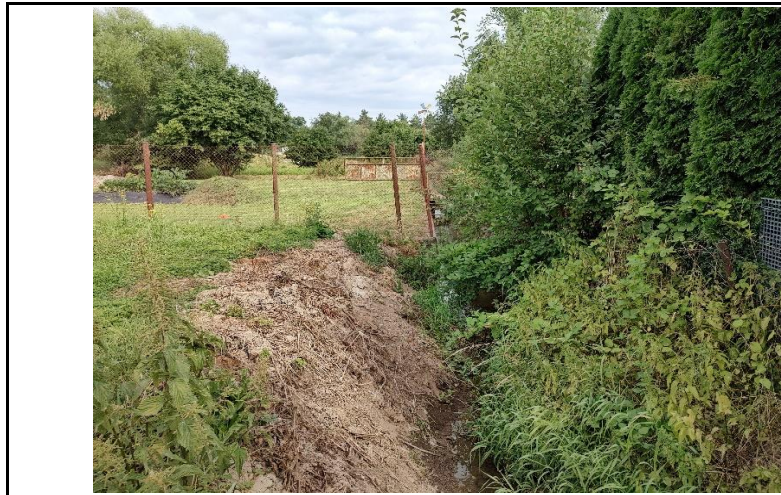
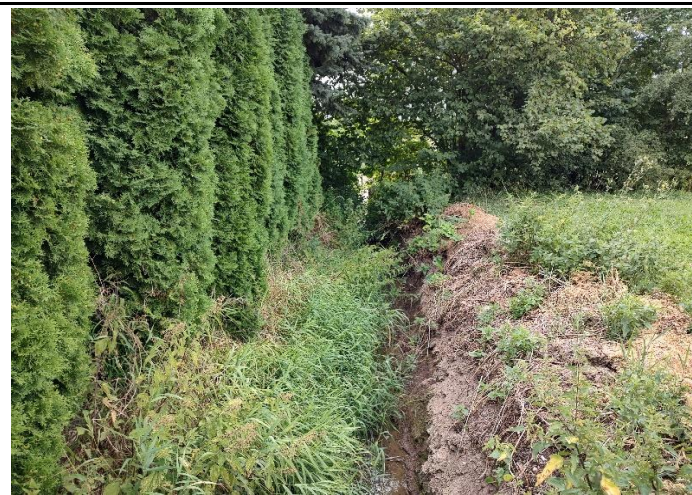
#### Fotodokumentace

| <i>Charakter a stav břehových a doprovodných porostů</i> | - | úsek je zatravněn a převážně bez dřevin |

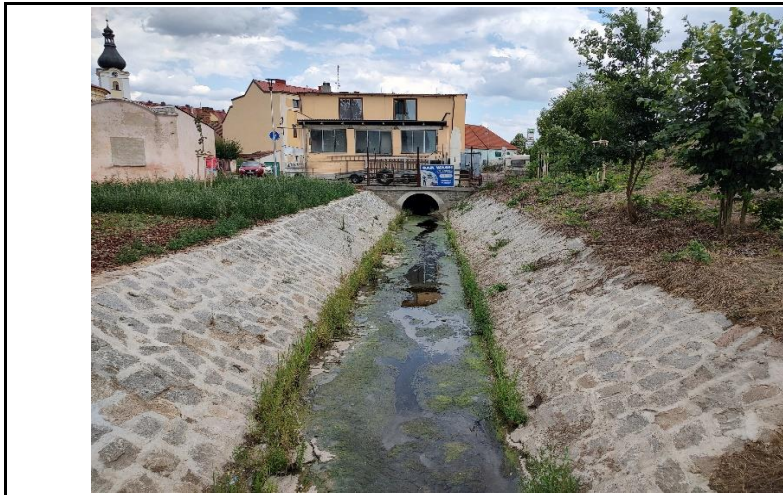
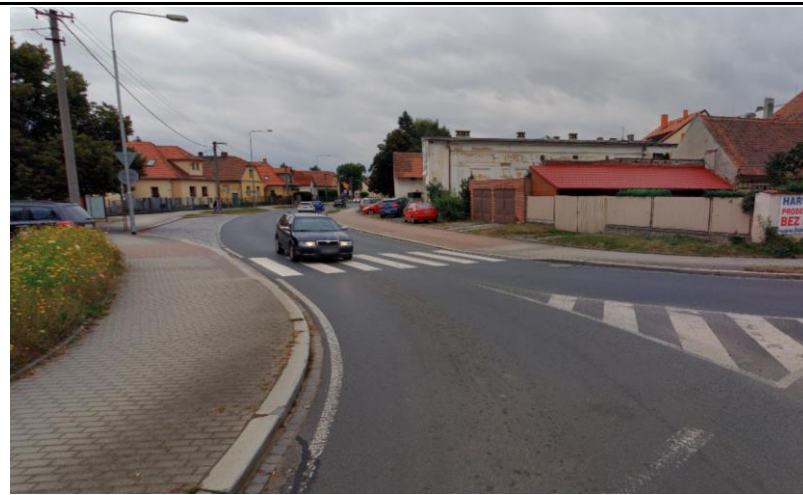
#### Fotodokumentace

Vodní tok zakrytý - bez náčrtu

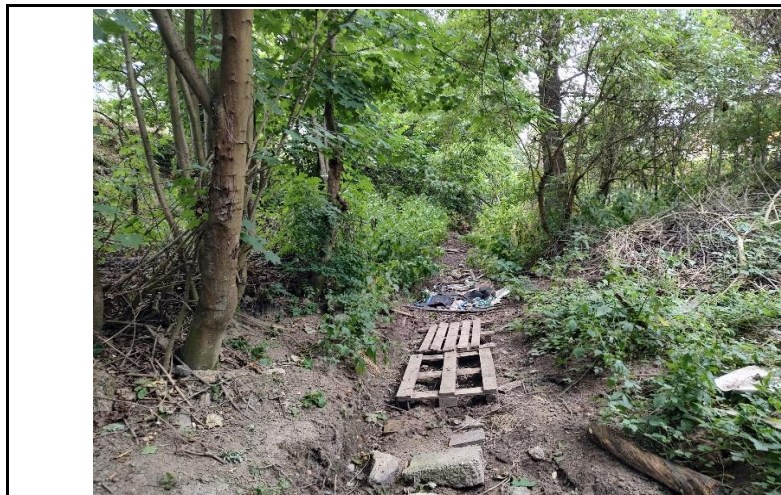
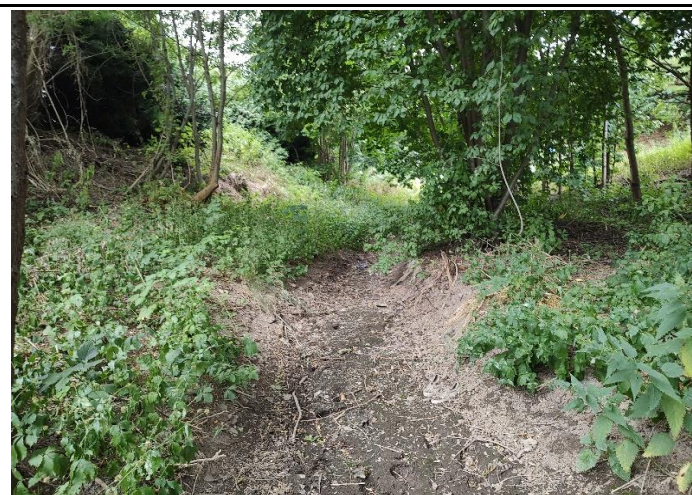
#### Fotodokumentace

| <i>Popis přítomnosti říčního dřeva v korytě</i> | - | koryto z velké části zarostlé náletovými dřevinami - absence stromů, bez výskytu dřeva v korytě |
| <i>Charakter a stav břehových a doprovodných porostů</i> | - | vzrostlá a neudržovaná zeleň především v horním úseku nad zahradami domů |

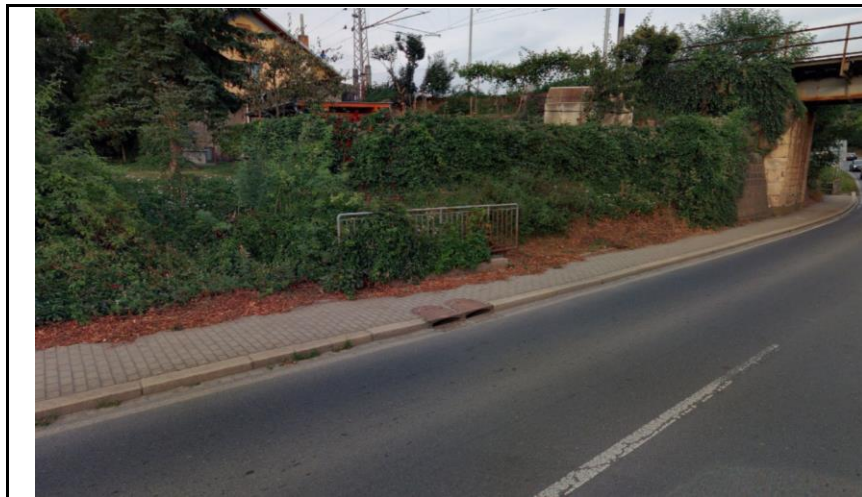
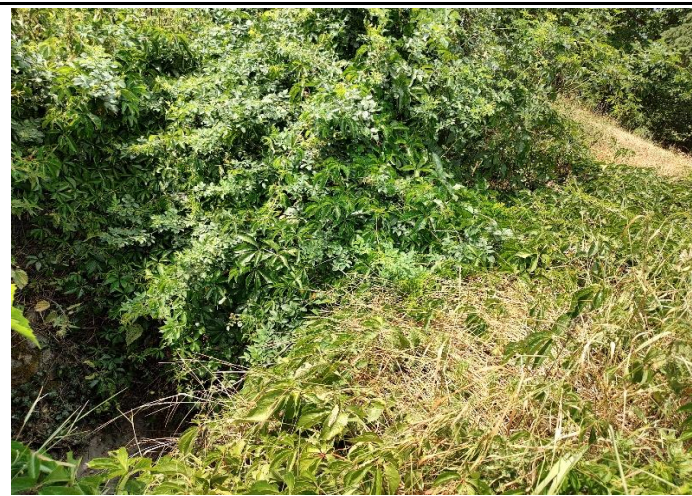
#### Fotodokumentace

| <i>Popis přítomnosti říčního dřeva v korytě</i> | - | koryto zcela zarostlé náletovými dřevinami - včetně stromů |
| <i>Charakter a stav břehových a doprovodných porostů</i> | - | vzrostlá zeleň především ve spodním úseku |

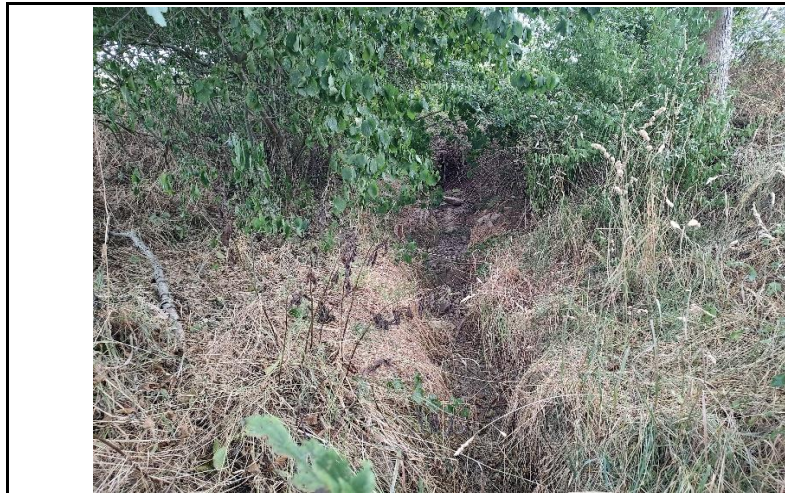
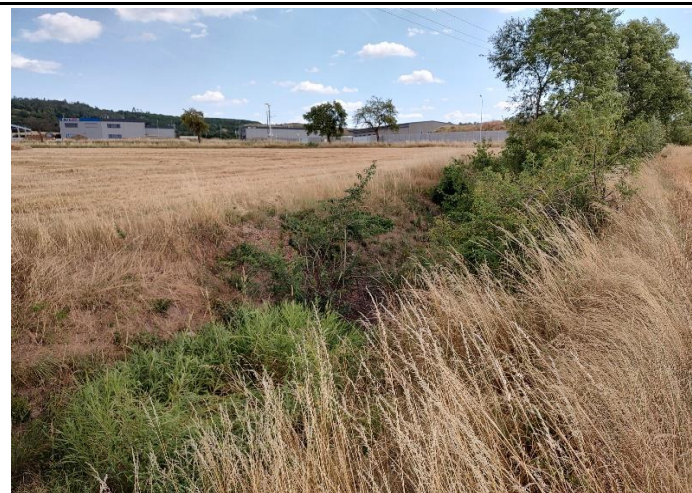
#### Fotodokumentace

| <i>Charakter a stav provedených podélných technických úprav v korytě</i> | - | vodní tok byl směrově a technicky upraven, lokálně je zřetelná zatravnovací dlažba, která je však převážně zarostlá |
| <i>Popis přítomnosti říčního dřeva v korytě</i> | - | koryto z velké části zarostlé náletovými dřevinami - včetně stromů |
| <i>Charakter a stav břehových a doprovodných porostů</i> | - | vzrostlá zeleň podél linie vodního toku se vyskytuje především v dolním úseku, avšak pouze v úzkém pruhu přiléhajícím k vodnímu toku |

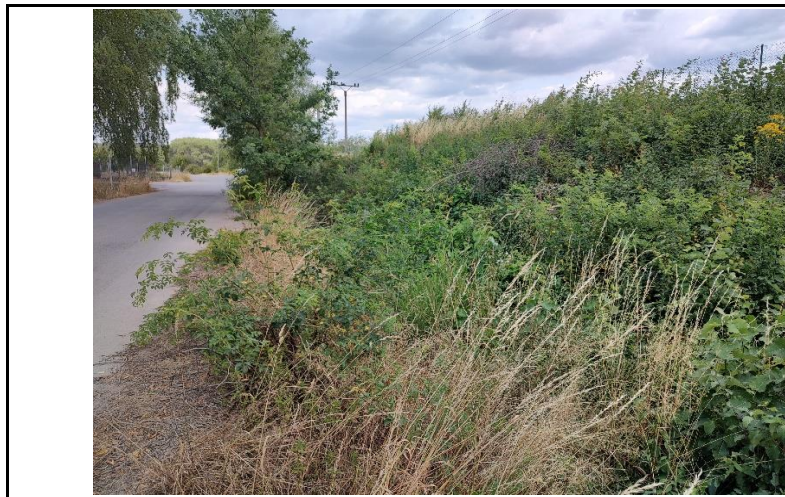
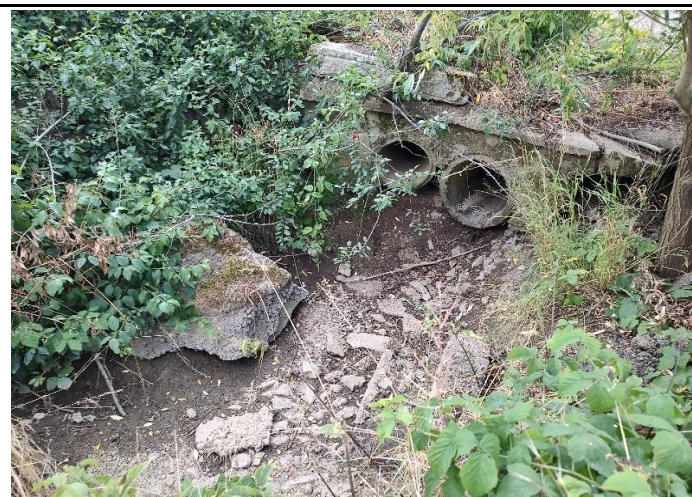
#### Fotodokumentace

| <i>Charakter a stav břehových a doprovodných porostů</i> | - | koryto vodního toku je v odkrytém úseku zcela zarostlé náletovými dřevinami |

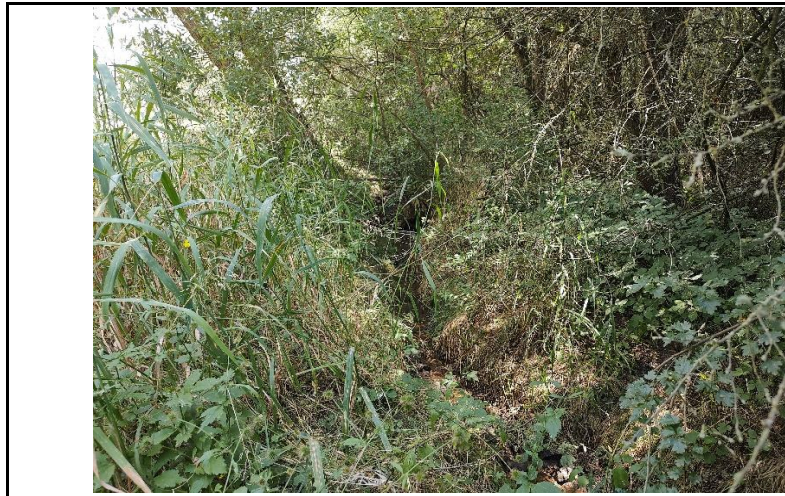
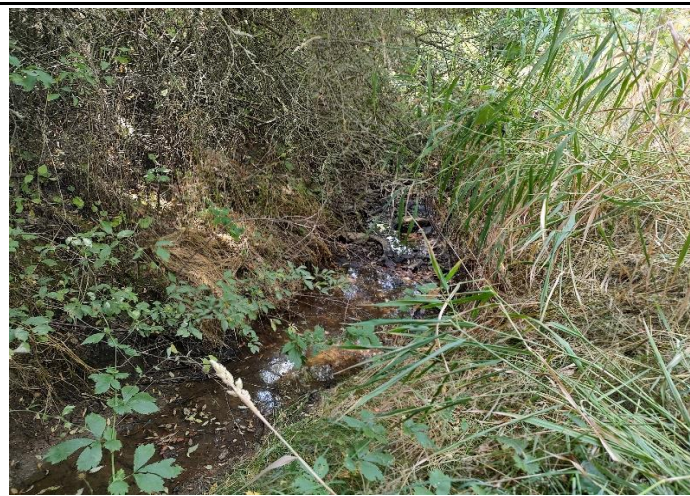
#### Fotodokumentace

| <i>Popis přítomnosti říčního dřeva v korytě</i> | - | koryto zcela zarostlé náletovými dřevinami - včetně stromů |
| <i>Charakter a stav břehových a doprovodných porostů</i> | - | vzrostlá zeleň podél linie vodního toku se vyskytuje takřka v celém úseku, avšak pouze v úzkém pruhu přiléhajícím k vodnímu toku, lokálně se vykytují větší celky se zelení |

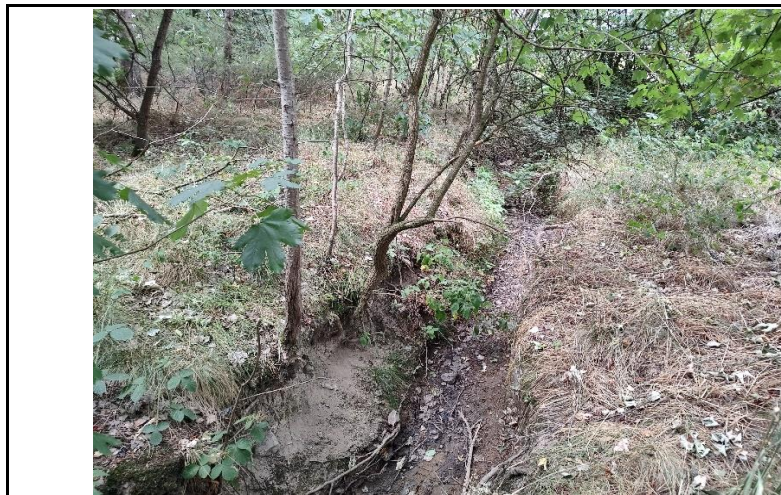
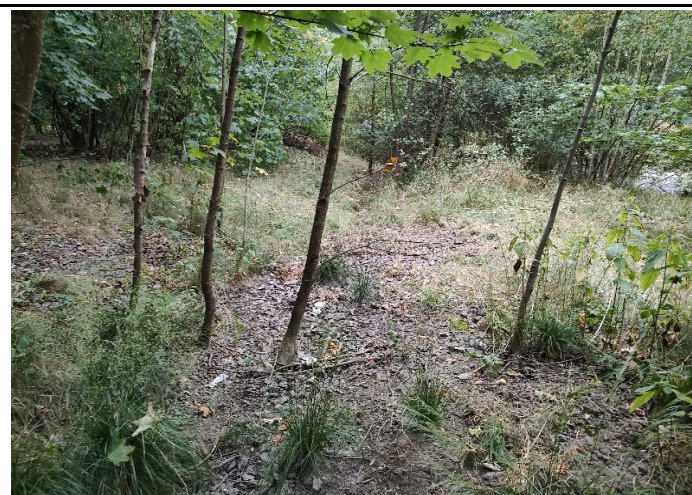
#### Fotodokumentace

| <i>Charakter a stav břehových a doprovodných porostů</i> | - | vodní tok veden v lesním porostu v dobrém stavu |

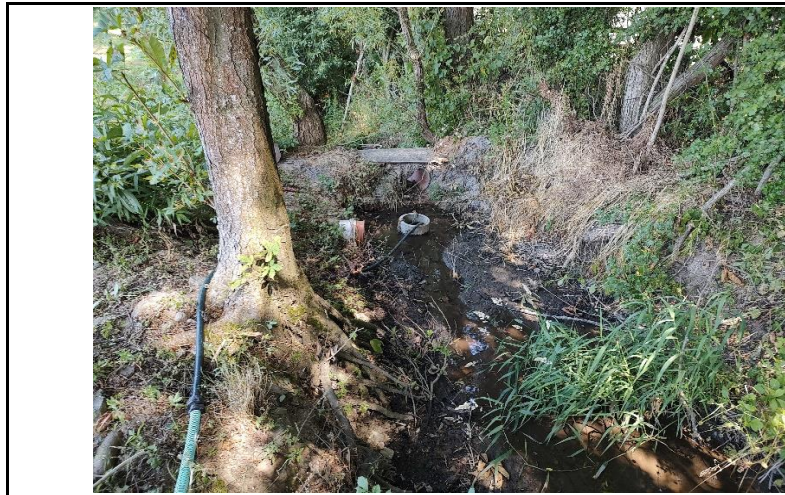
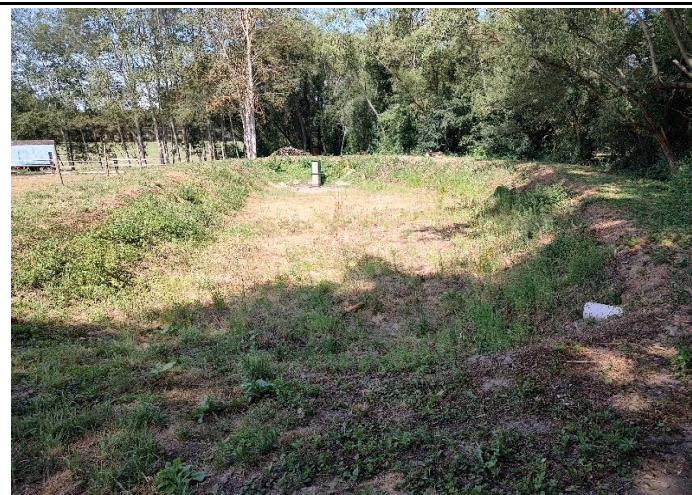
### Fotodokumentace

| <i>Popis přítomnosti říčního dřeva v korytě</i> | - | koryto z velké části zarostlé náletovými dřevinami - včetně stromů |
| <i>Charakter a stav břehových a doprovodných porostů</i> | - | břeho porosty lemují celý vodní tok včetně vzrostlých stromů |

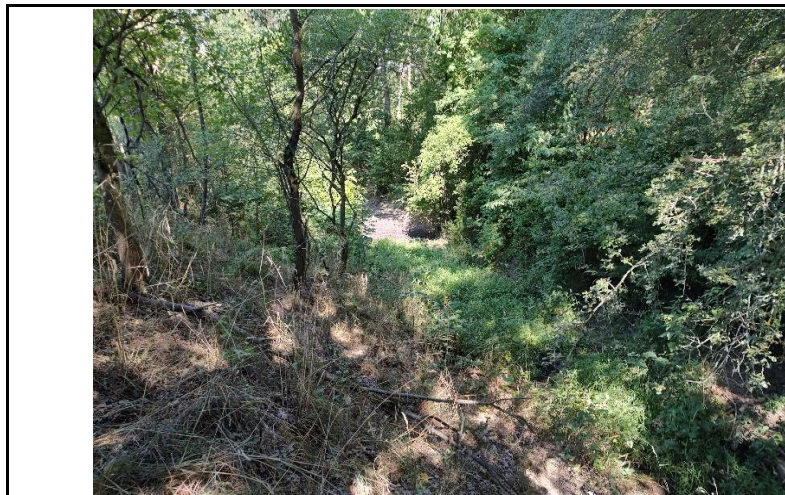
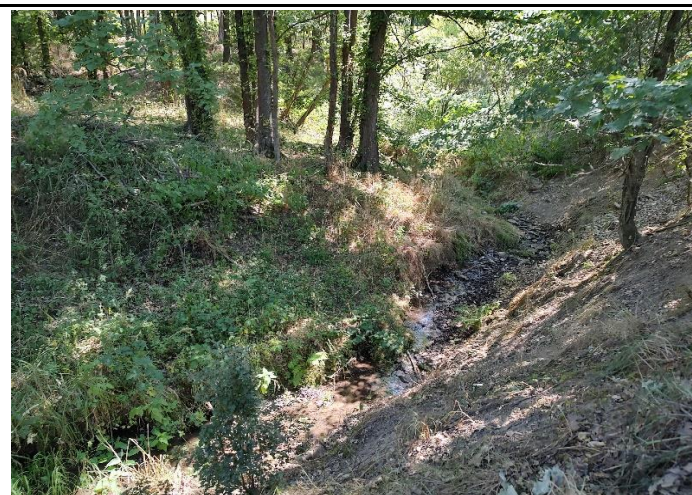
#### Fotodokumentace

| Charakter a stav břehových a doprovodných porostů | - | vodní tok obklopen lesní porosty v dobrém stavu |

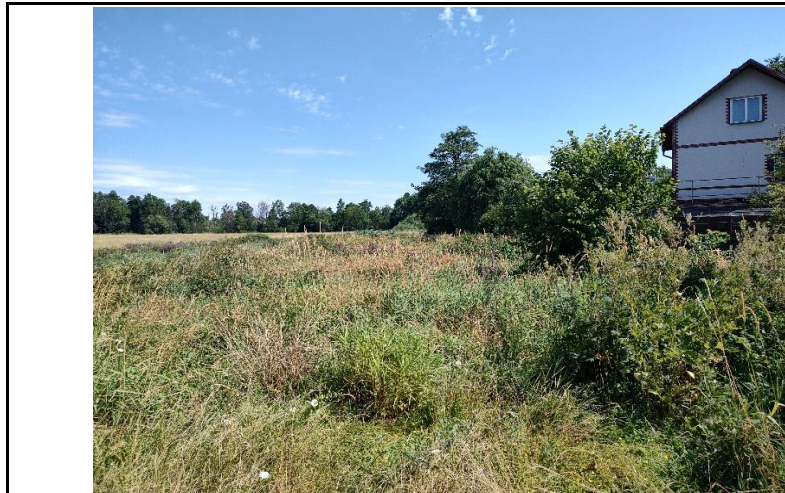
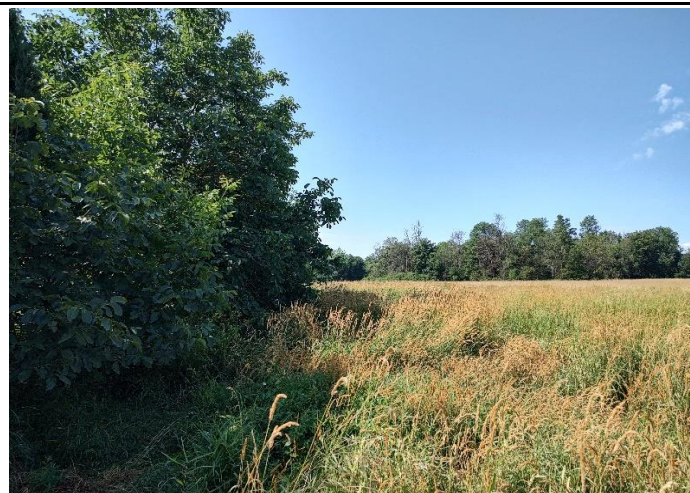
### Fotodokumentace

| <i>Popis přítomnosti říčního dřeva v korytě</i> | - | koryto z velké části zarostlé náletovými dřevinami - absence stromů |
| <i>Charakter a stav břehových a doprovodných porostů</i> | - | vzrostlé břehové porosty se vyskytují lokálně v úzké linii podél vodního toku |

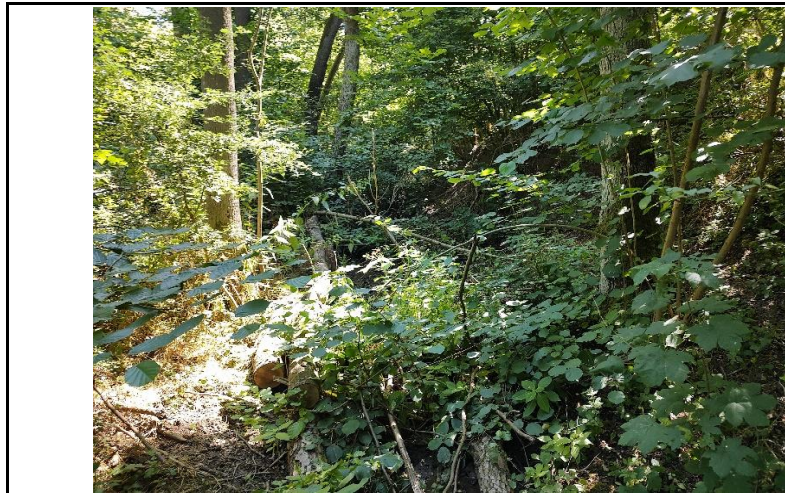
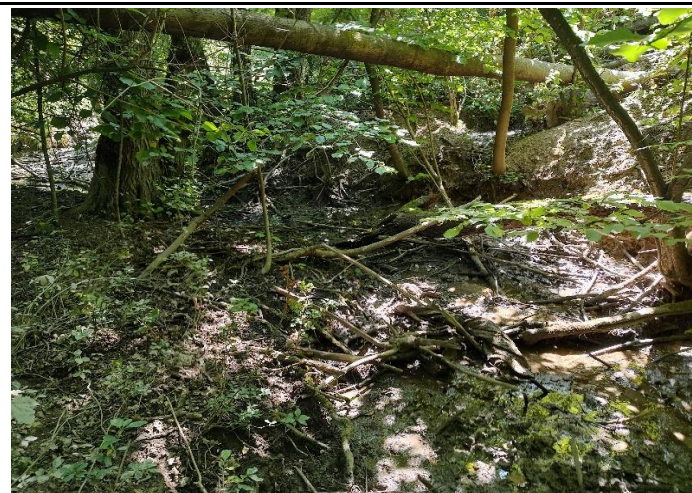
#### Fotodokumentace

### **HMF POPIS ÚSEKU --- (7-1) IDVT 10248716\_A**

| <i>Charakter a stav břehových a doprovodných porostů</i> | - | podél vodního toku je stabilní lesní porost |

| Parametr | Jednotka | Hodnota |
|---|---|---|
| <i>Představa obrazu úseku v původním, přirozeném stavu (před provedením technických úprav)</i> | - | vodní tok formován především sklonitým územím v lesních porostech |
