## **Územní studie**

Povodí Zlatého potoka od pramene po ústí do Příchovického potoka

Duben 2024

**Posouzení hydromorfologického stavu vodních toků s ohledem na možný typ  
revitalizace**

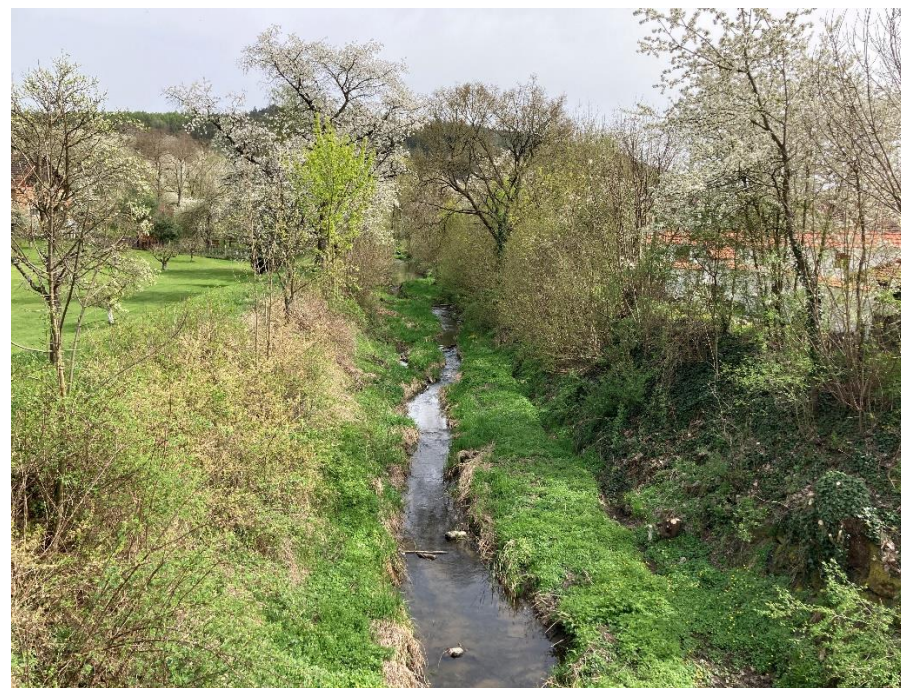
Pohled proti proudu, koryto se zarůstající a renaturalizující se kynetou toku.

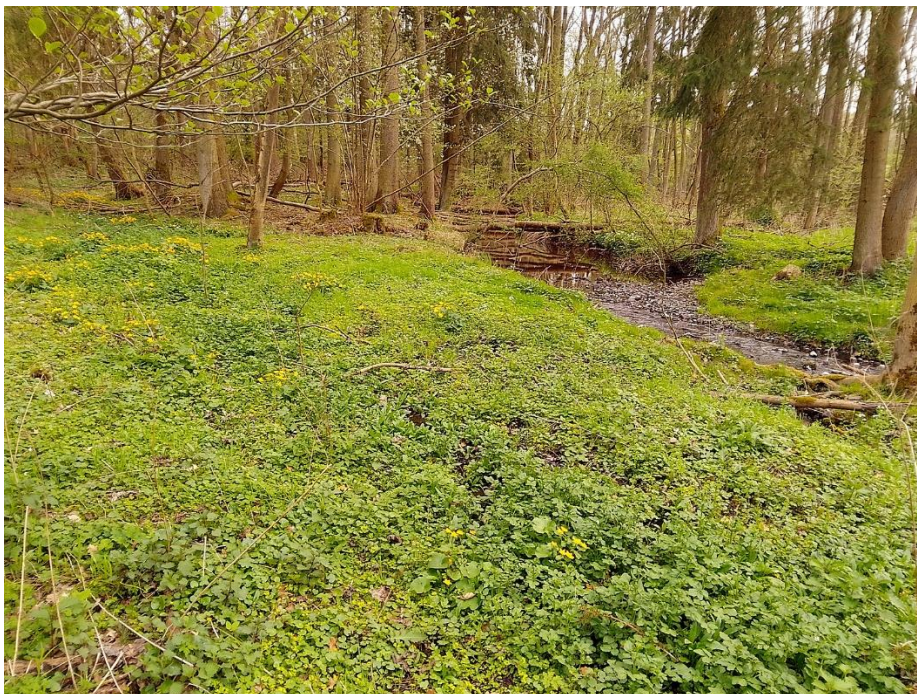
Přírodě blízké koryto toku s vytvořenými segmenty niv.

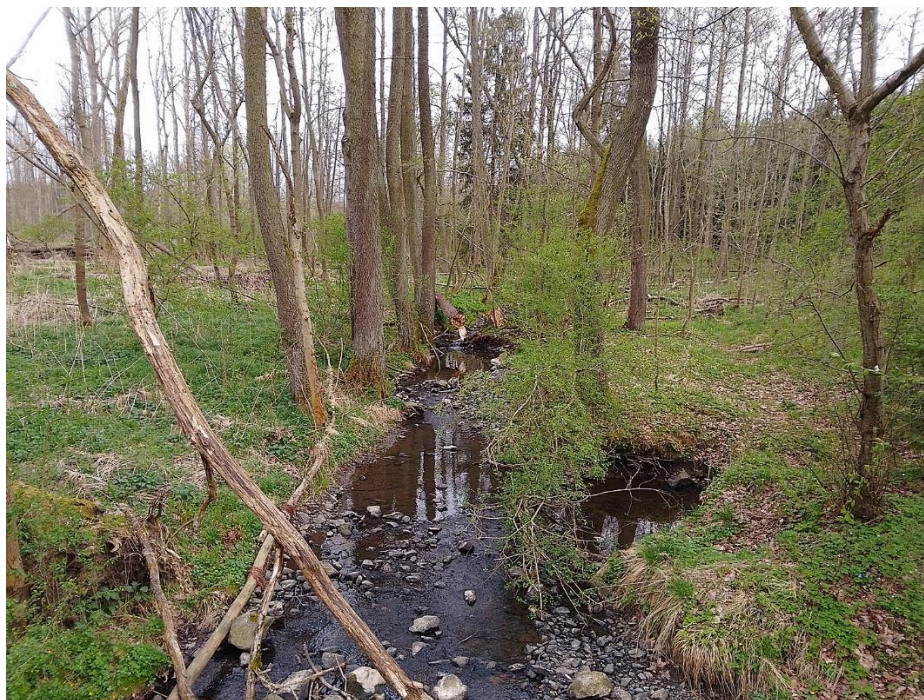
Koryto toku v nivě lužního lesa.

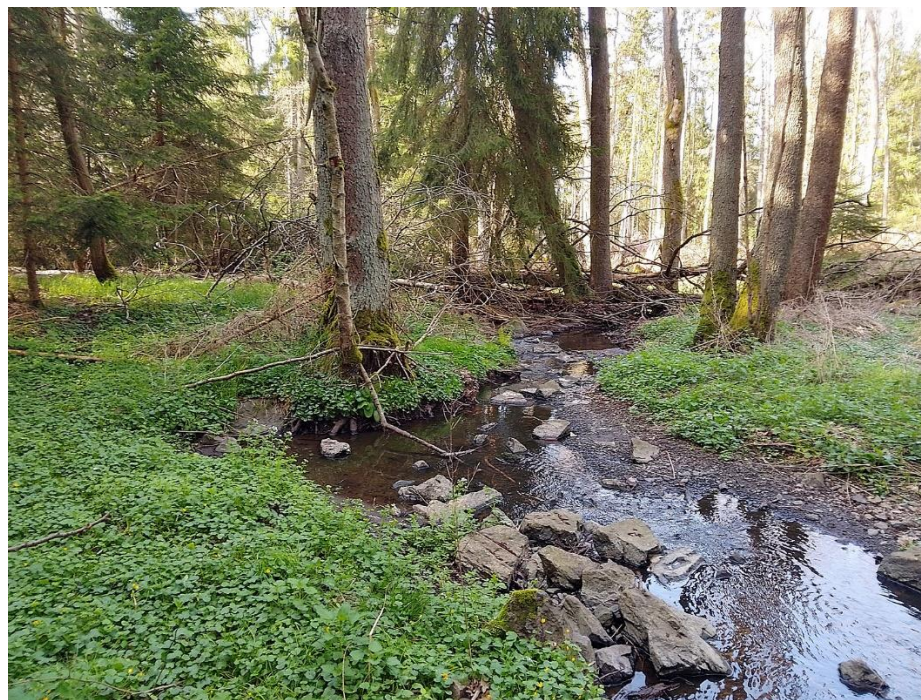
Meandrující koryto přirozeně se vyvíjející v lesních porostech.

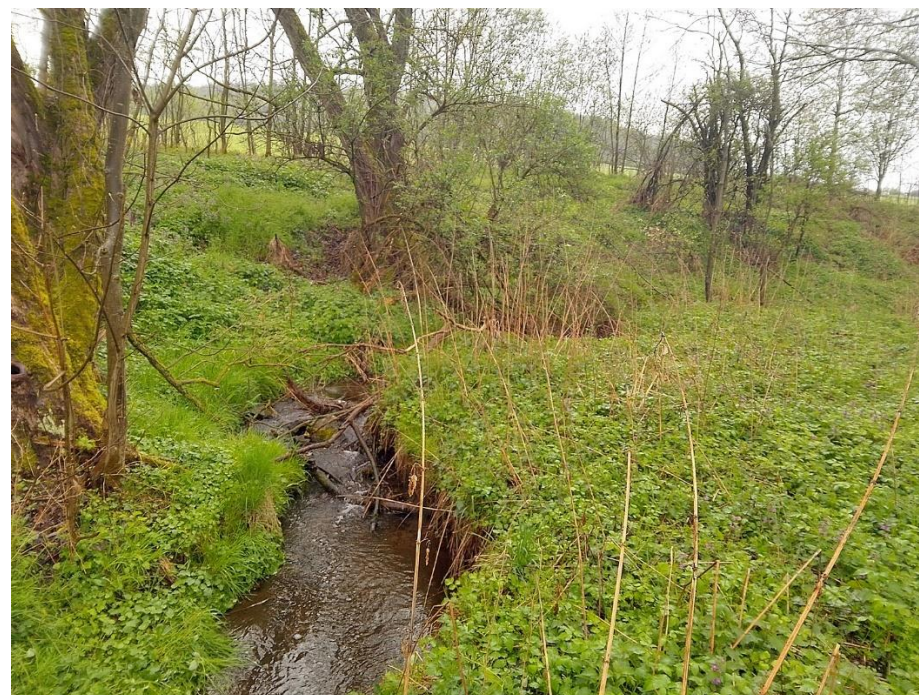
Úsek toku s morfolocky členitými břehy s kořeny dřevin a častou dřevní hmotou v korytě toku.

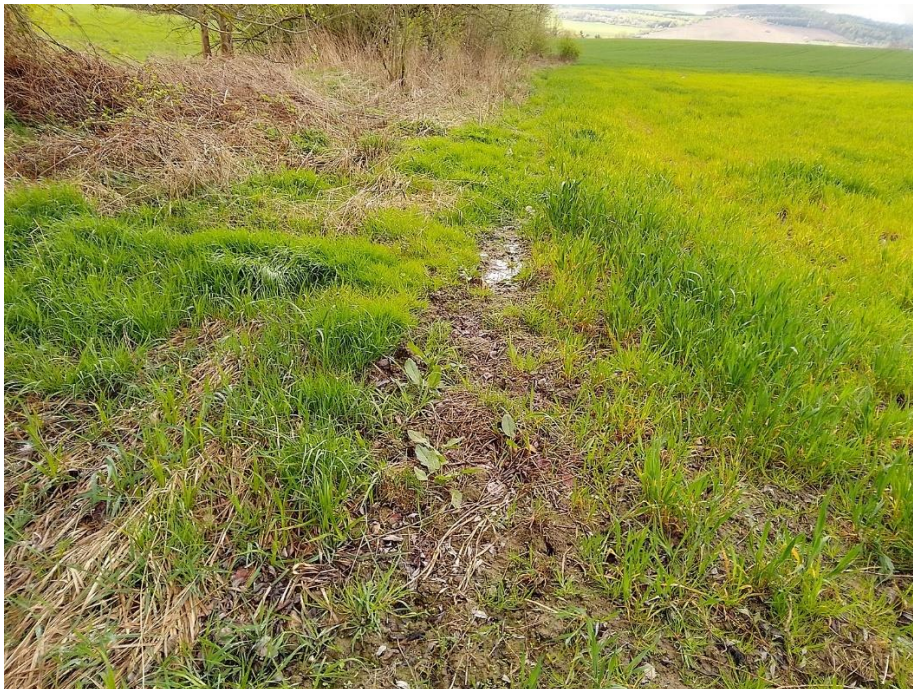
Pomáčená plocha, deprese, navazující na vodní tok.

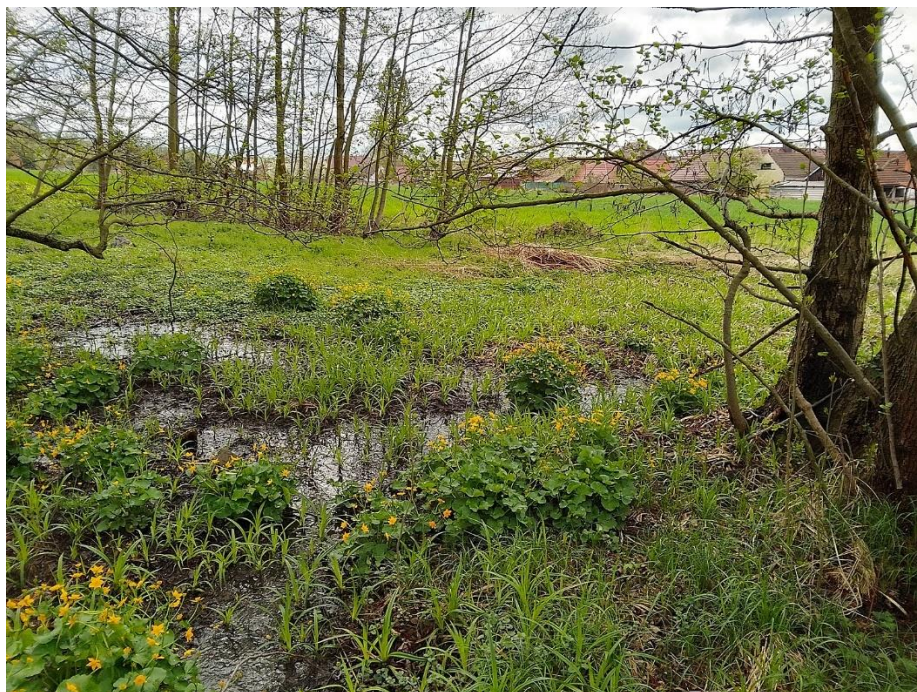
Jedna z mokřadních ploch v pramenném úseku toku.

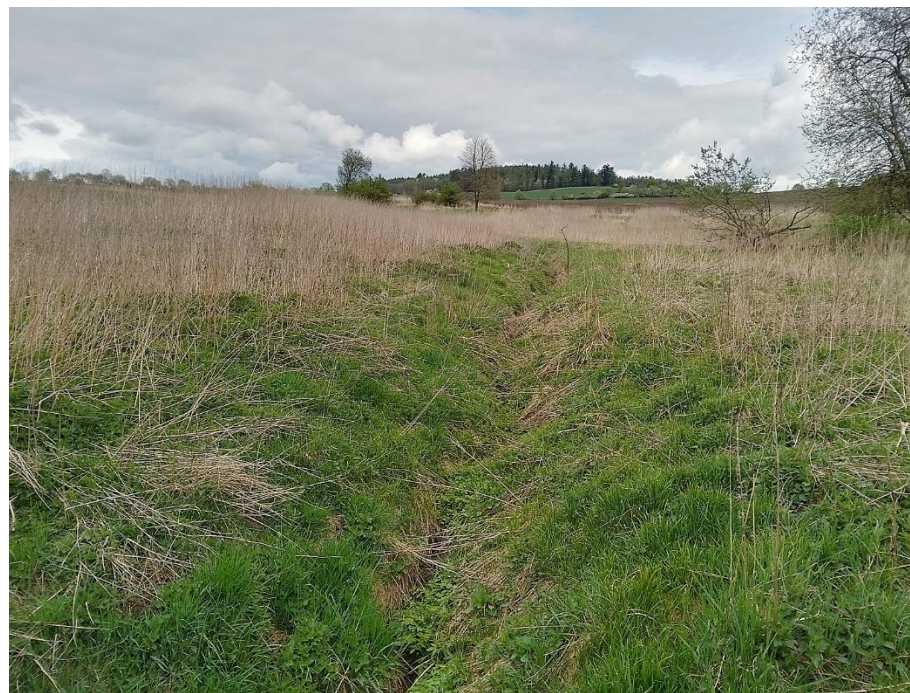
Kapacitní koryto toku odvodňující okolní krajinu.

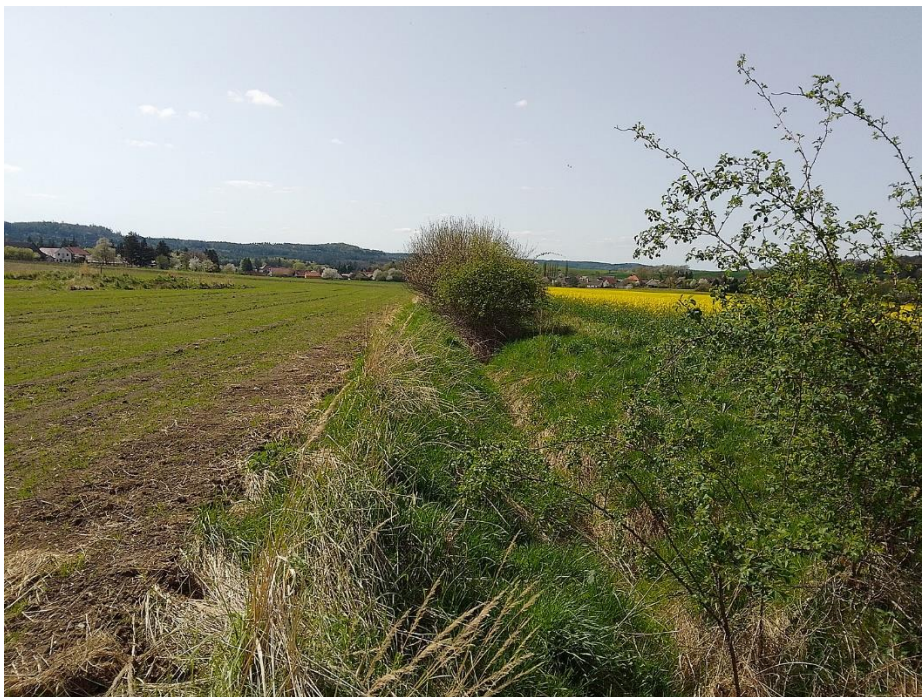
Vodní tok charakteru otevřeného melioračního kanálu v ploše orné půdy.

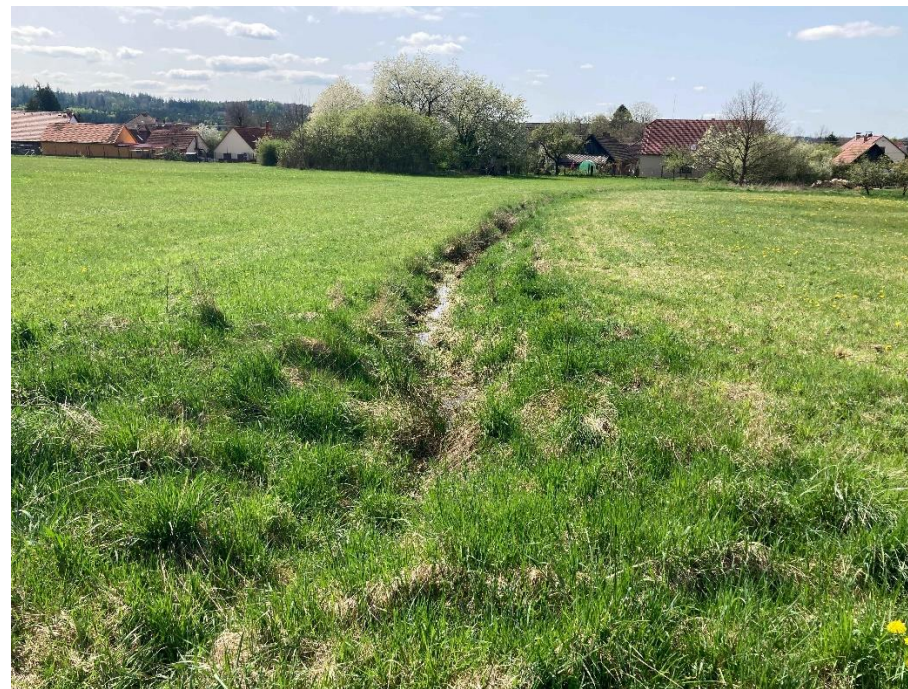
Koryto toku před vtokem do zástavby, lokalita vymezeného poldru v ÚP.

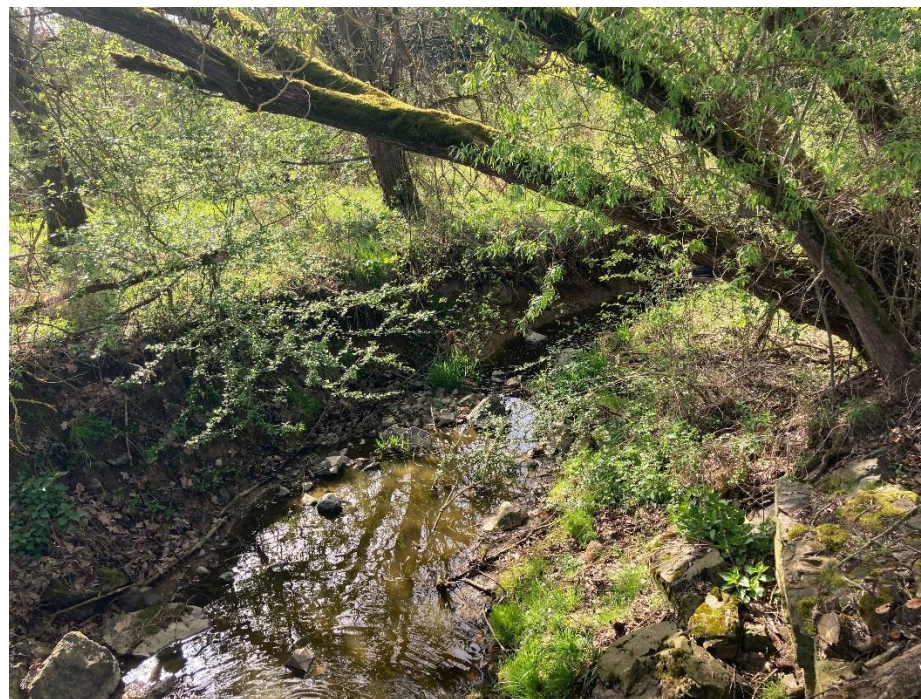
Přírodě bližší koryto toku pod průtočnou vodní nádrží.

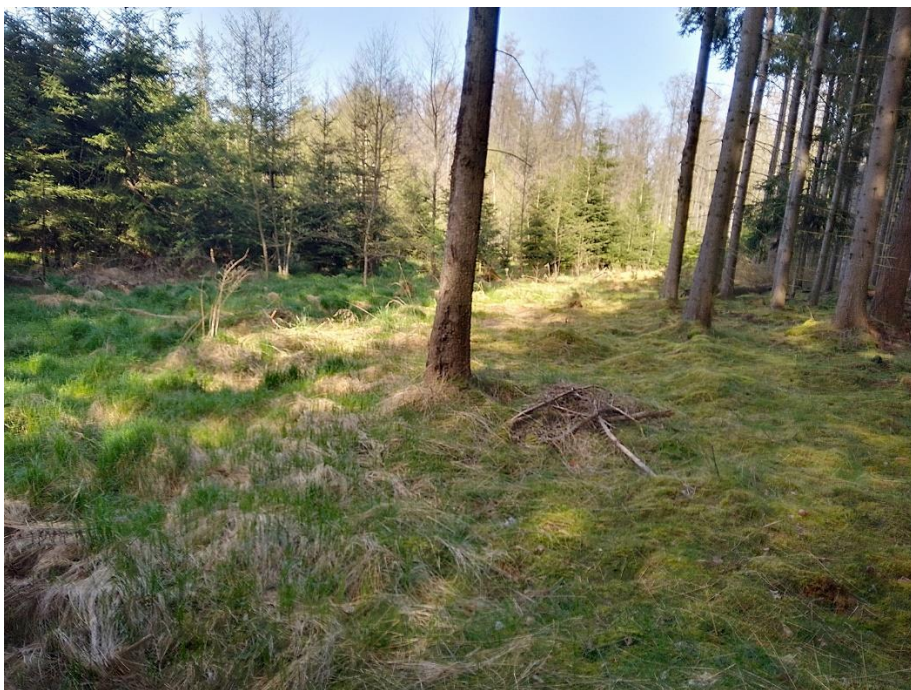
Nevýrazné až neexistující koryto toku v lesním komplexu.

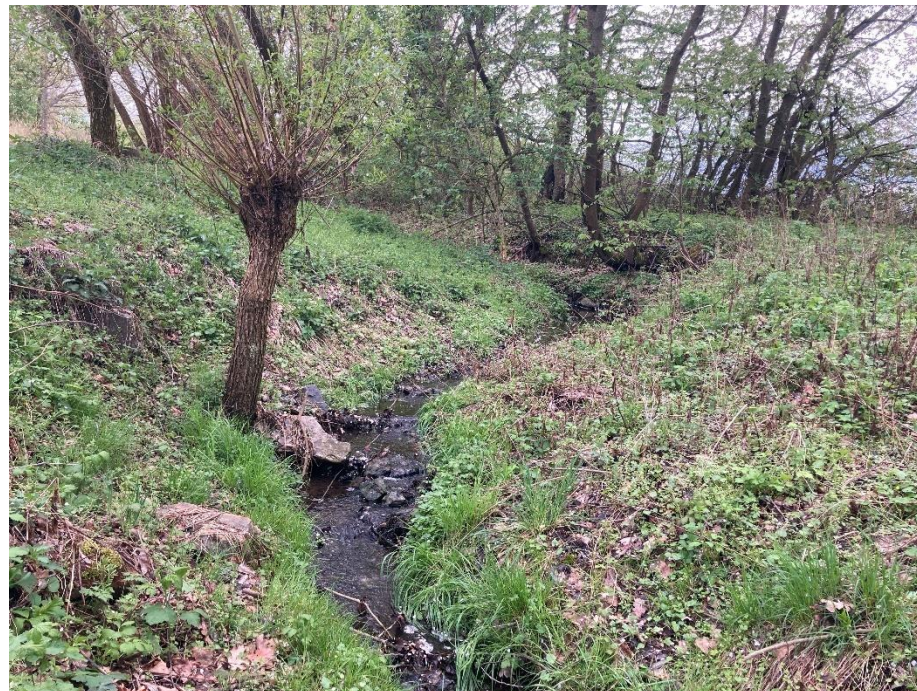
Meandrující vodní tok v úzkém meandračním pásu.

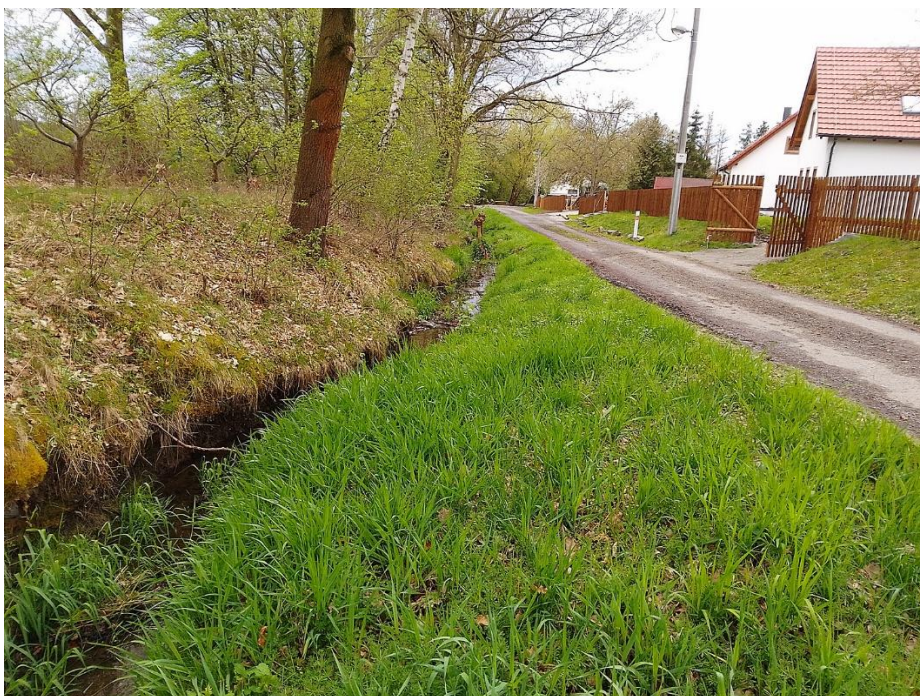
Vodní tok podél účelové komunikace v závěru úseku.

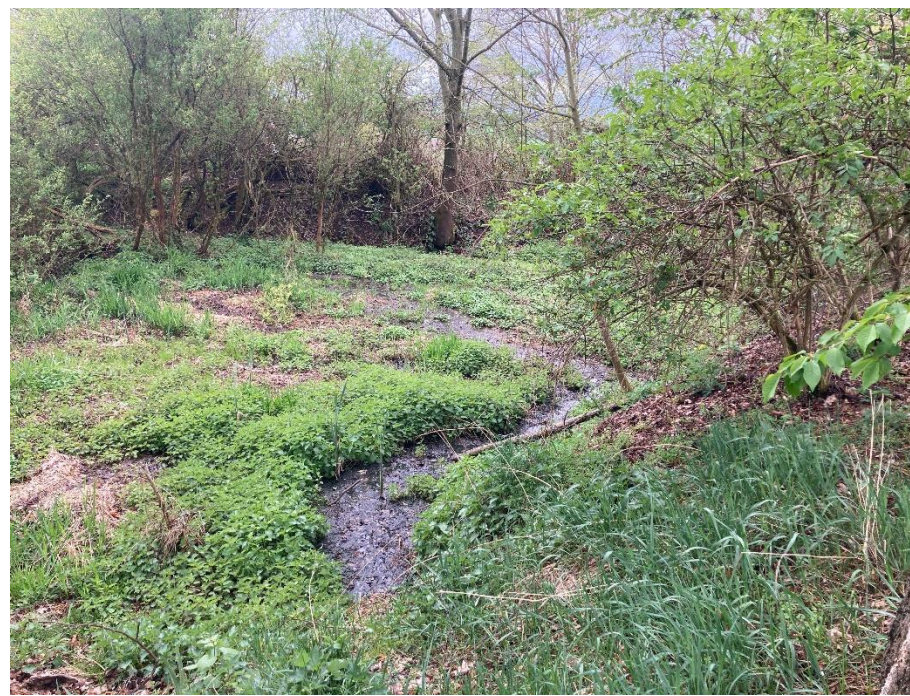
Ojedinelý výskyt hodnotnější části úseku, meandrující koryto v terénní sníženině.

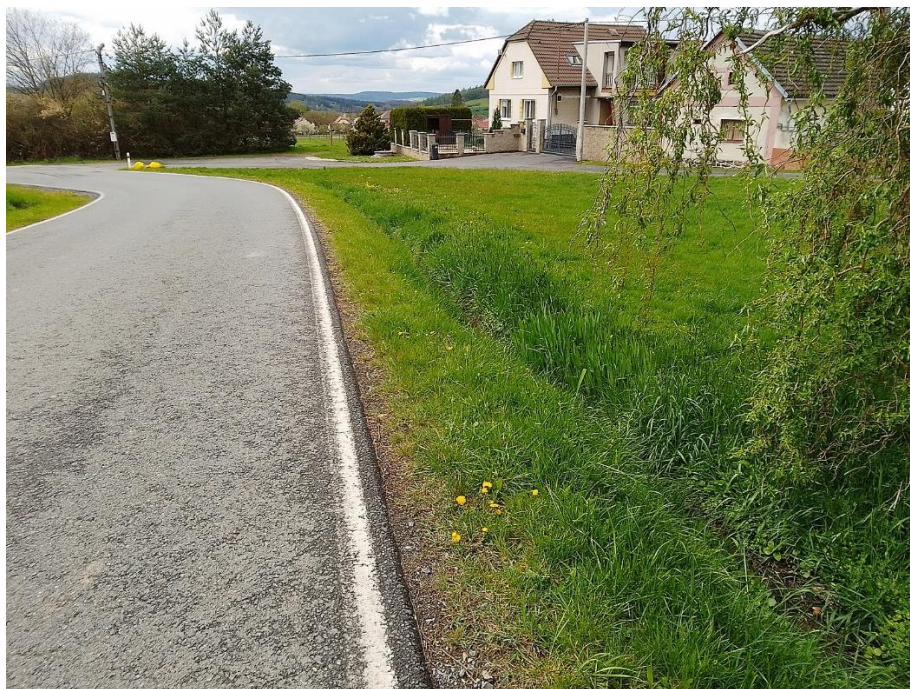
Otevřené bezvodé koryto podél silnice na obec Kbelnice.

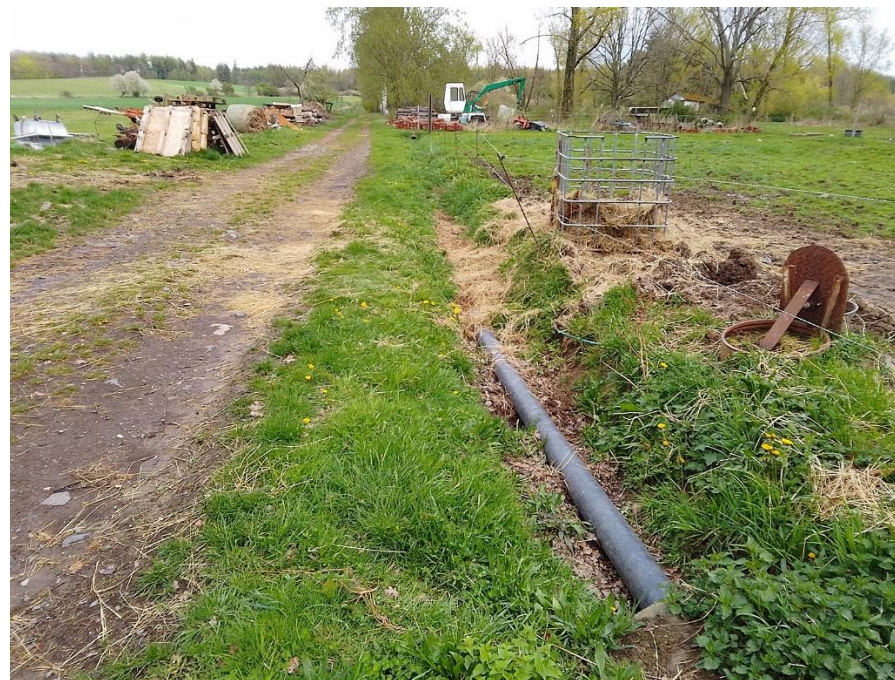
Otevřené bezvodé koryto nad obcí.

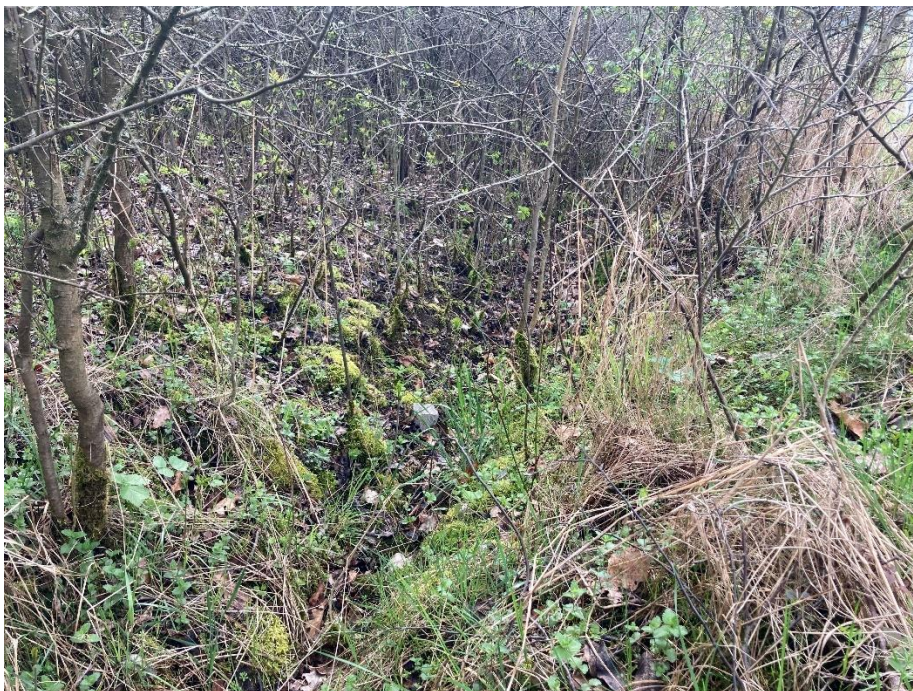
Zarostlé, občasné vodné koryto toku nad zástavbou.

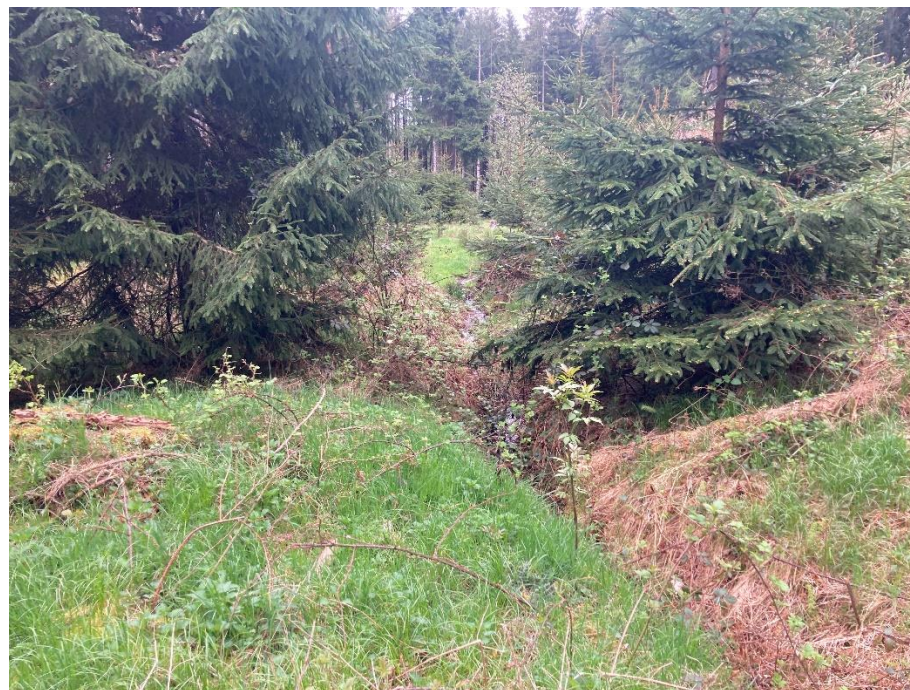
Občasně vodný pramenný úsek toku.

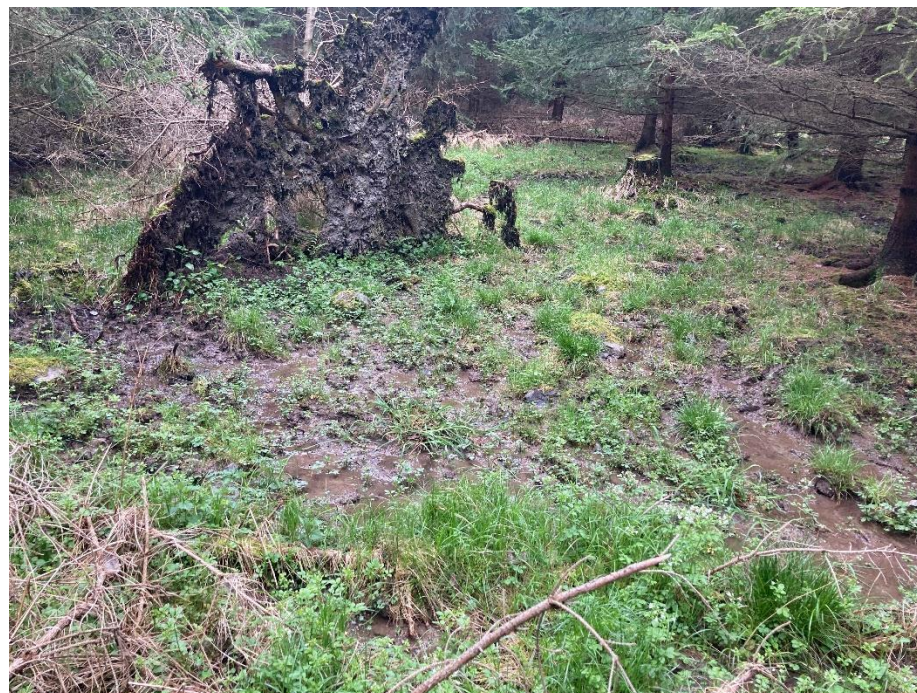
Prameniště vodního toku.

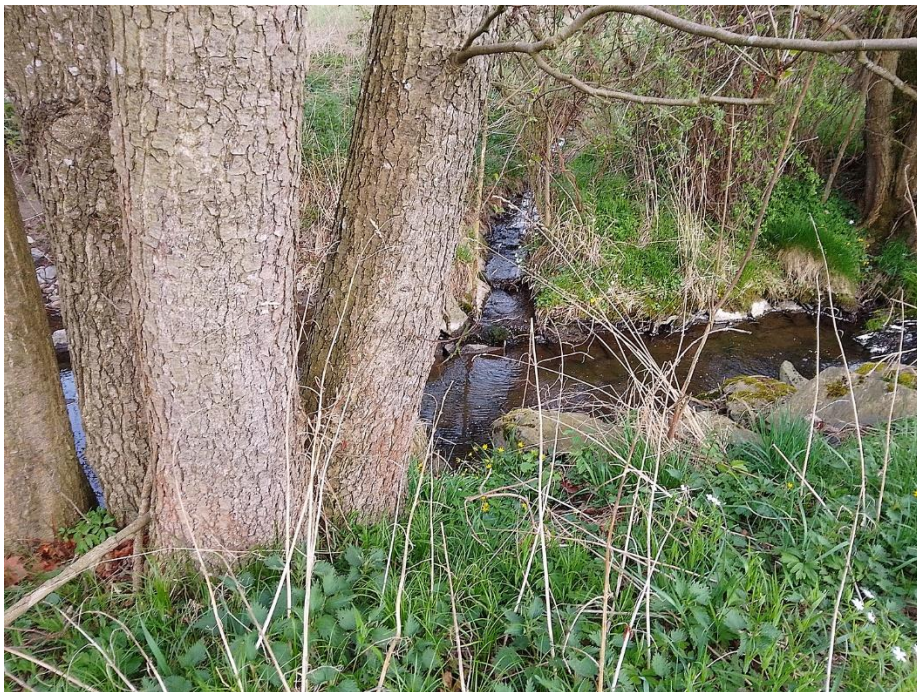
Ústí vodního toku do Zlatého potoka.

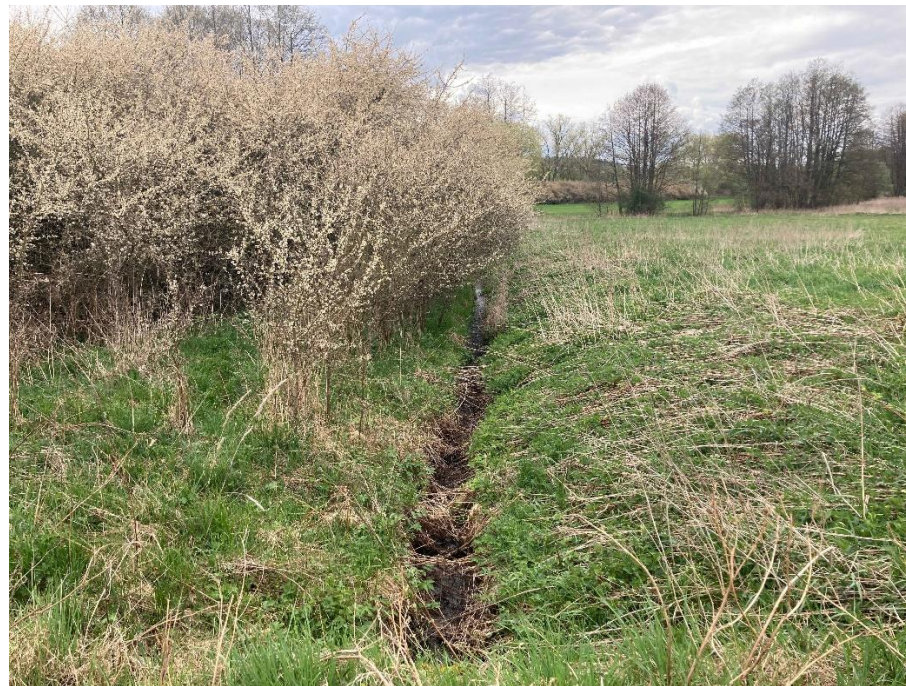
Napřímený, zahloubený a opevněný vodní tok protékající zemědělskou krajinou.

| Parametr | Jednotka | Popis |
|---|---|---|
| charakter a stav provedených podélných technických úprav v korytě (včetně míry jejich zachovalosti, resp. poškození) | slovní popis | napřímení, zahloubení a opevnění, probíhá pouze zarůstání opevnění vegetací |

Úsek vodního toku byl vyhodnocen jako **A.3: Úsek VT mimo zástavbu, v minulosti postižený technickými úpravami, vyžadující zlepšení morfologického stavu – tohoto zlepšení lze dosáhnout revitalizací úseku (revitalizační přestavbou).**

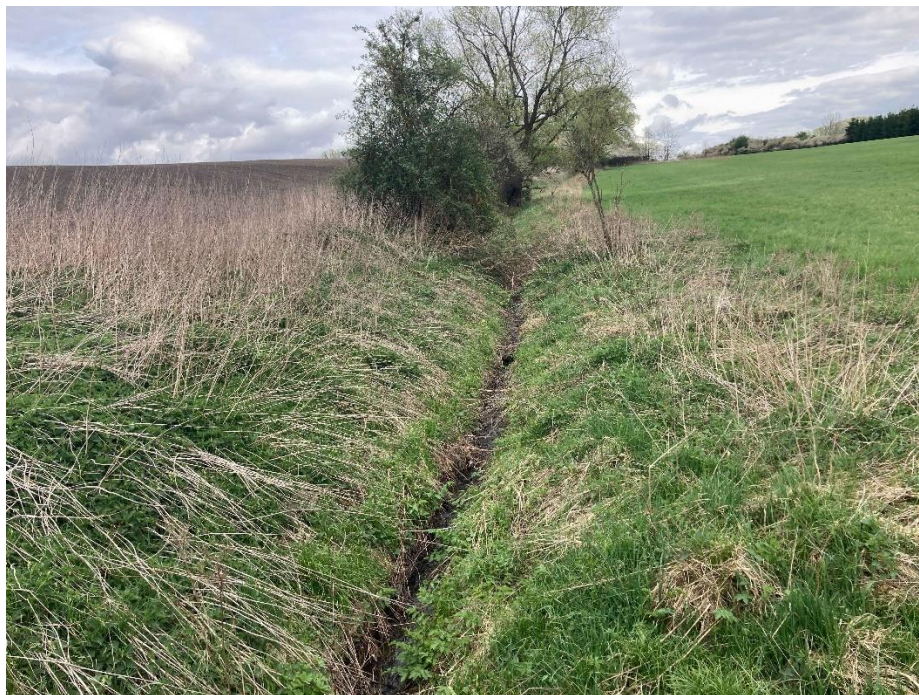
Vodní tok charakteru melioračního příkopu vedoucí mezi bloky orné půdy a luk.

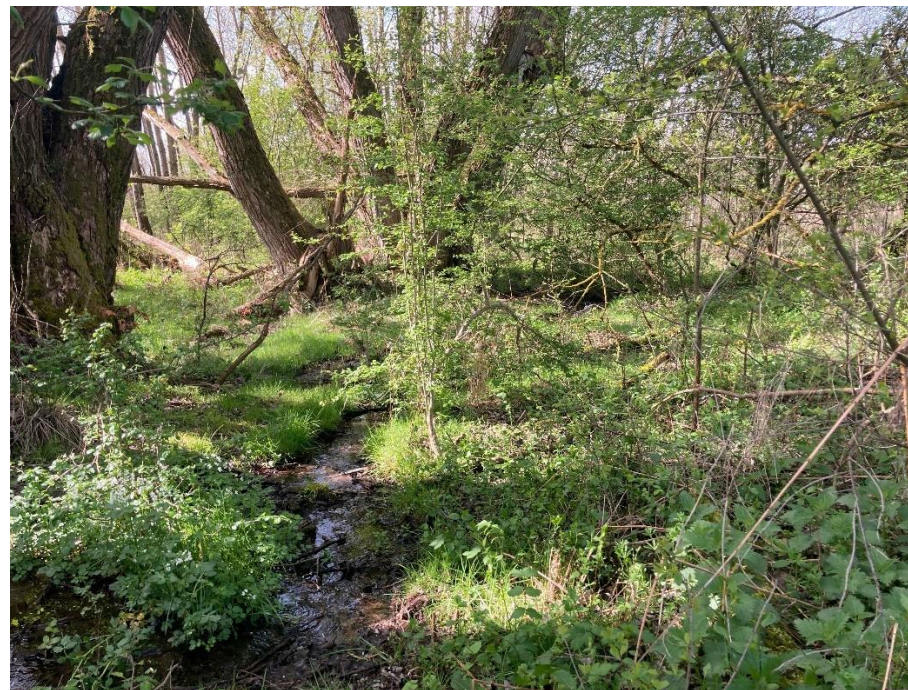
Pramenný úsek toku v lesním celku.

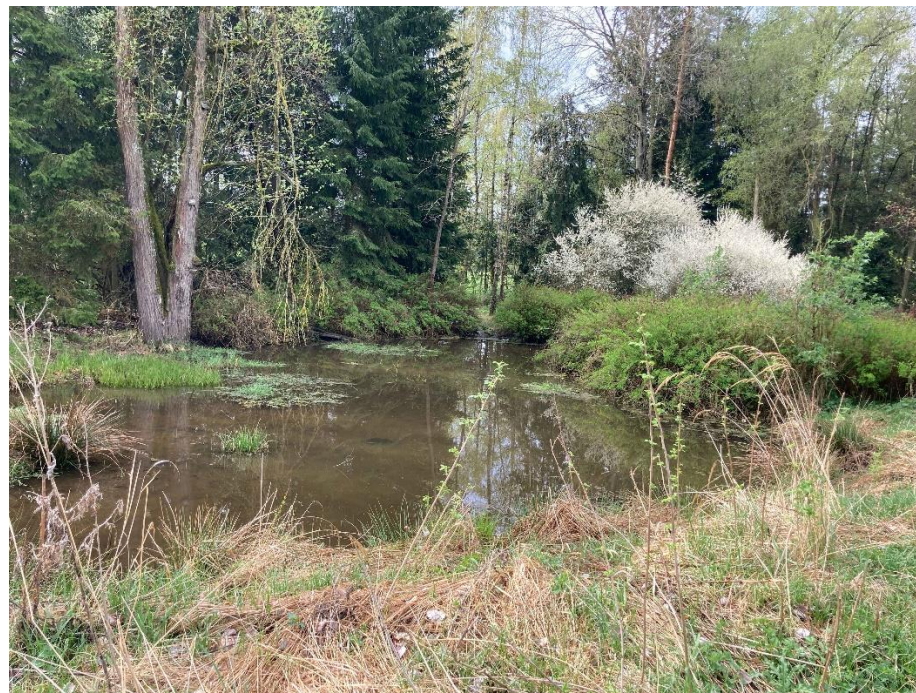
Boční vodní nádrž přírodě blízkého charakteru.

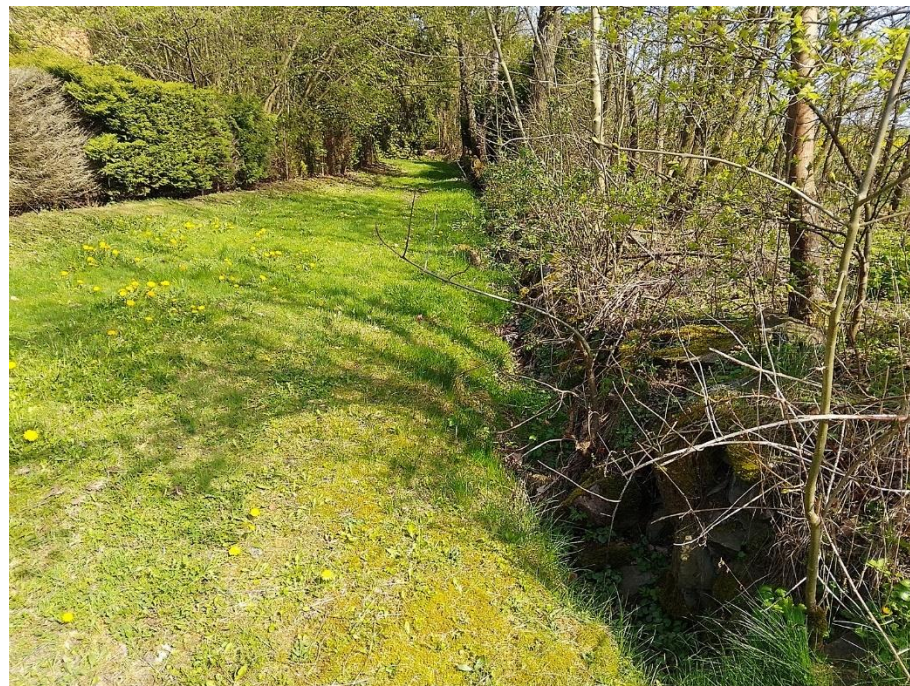
Koryto toku podél krátké účelové komunikace v obci Skašov.

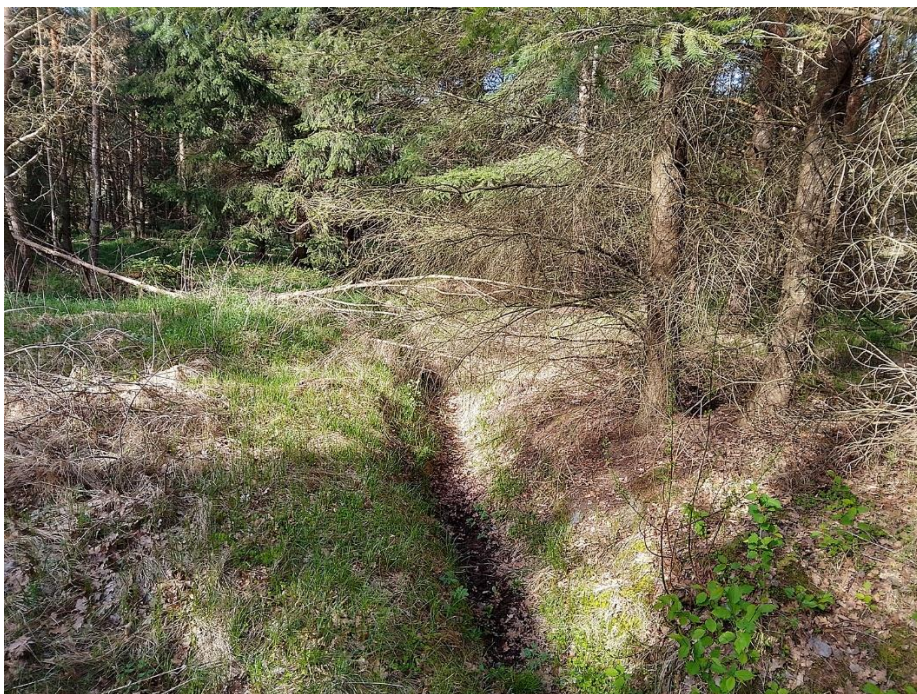
Sporadicky vodné koryto toku.
